EL AQUA AUGUSTA (ACUEDUCTO DE VALDEPUENTES) Y EL ABASTECIMIENTO DE AGUA A COLONIA PATRICIA CORDUBA:

Investigaciones Recientes (2000-2010)

ÁNGEL VENTURA VILLANUEVA
GUADALUPE PIZARRO BERENGENA

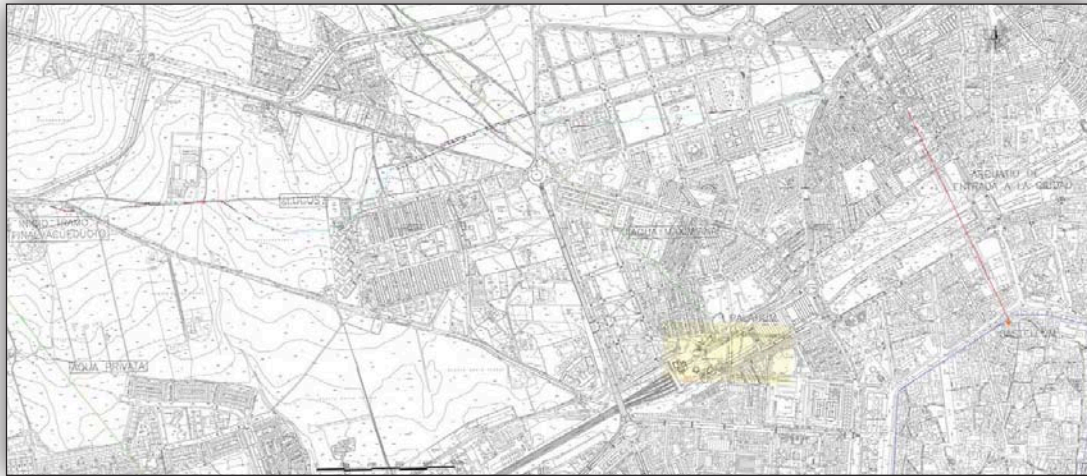
Figura 2.
(Diego Gaspar,
Ángel Ventura
y Guadalupe
Pizarro).

Si analizamos el plano generado (Fig. 2) sorprende el quiebro que describe la traza del *specus* entre los tramos 13 y 22. En un punto intermedio del antiguo Carril de los Toros el *specus* realiza un brusco giro hacia el Sureste (Fig. 7). Sin embargo, en un punto más avanzado el canal vuelve con rumbo Noreste a retomar el Camino de los Toros y su trazado en línea recta hacia el Este, en dirección a la zona más elevada de la ciudad. Este fenómeno, junto con el testimonio de R. Castejón de la existencia de un ramal hacia el sur para abastecer el Alcázar Cristiano, nos confundió en 1993 (VENTURA, 1993: 109-113). Hasta se llegó a pensar en la existencia de dos acueductos diferentes de similar morfología, siendo el segundo (distinto a Valdepuentes) construido para abastecer la zona meridional de la ciudad. Las excavaciones en la Ronda de Poniente (Tramo 19) y, sobre todo, en el

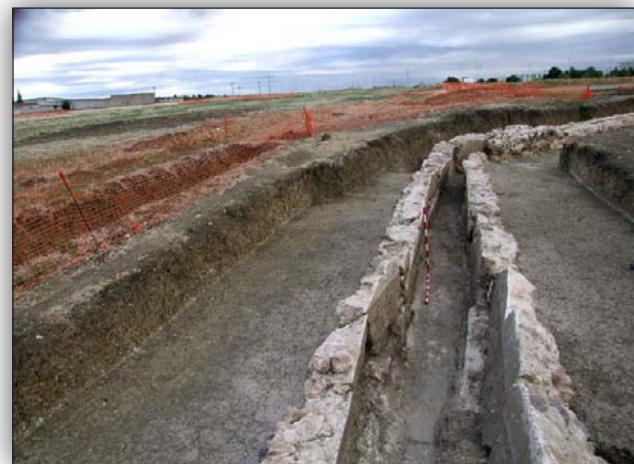
Figura 14.

13°, PP-O5 y PAU-O3	EXCAVACIÓN	Excavado (Fig. 7)
	RUMBO	124°
	LONGITUD	64,57 m
	OBSERVACIONES	Inicio del rodeo del <i>locus sacrum</i> (<i>Lucus</i>). Mismos efectos del terremoto que en tramo anterior (Fig. 14).

trazado se evitan. Incluso cuando por la abrupta topografía eran imprescindibles, se dotaron de estructuras para salvaguardar el *specus*: pozos de resalto con cambio de dirección en ángulo recto (Fig. 17 b). El quiebro detectado carece de dispositivos de este tipo o de refuerzos en las paredes del canal (como contrafuertes) y en nada debió favorecer a su correcto funcionamiento. La prueba está en que justo aquí es donde el acueducto se encuentra más deteriorado, con las paredes vencidas hacia el exterior del canal

(Fig. 14). ¿Es posible que un error en el cálculo de la pendiente del acueducto determinara un cambio de tal calibre? Entre uno y otro extremo de la curva que describe el acueducto, la bóveda del canal (no disponemos de la cota del *specus*) variaba entre los 129,32 msnm y los 128,37 msnm. De haber continuado en línea recta, habría tenido que salvar 1 m. de desnivel en una distancia de apenas 617 m., con una pronunciada pendiente del 0,16 %. El trazado curvo era algo más prolongado, de unos 749,30 m., reduciendo un

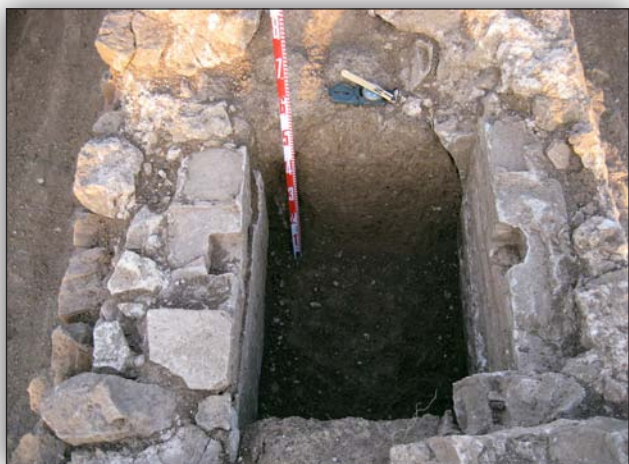
Figura 19.
(Manuel Sierra).

Para complicar más las cosas, hoy sabemos que un largo tramo de Valdepuentes ubicado en el PP-O4 ya había sido excavado en 1929 y que parte del canal se reutilizó para conducir agua a partir de esa fecha. Entonces se rehízo parte de su bóveda, se reconstruyeron pozos de inspección (Fig. 19) y no sabemos hasta qué punto tales refacciones también pudieron afectar al interior del canal. Por eso debemos ser especialmente cautelosos a la hora de calcular los caudales donde podría haberse modificado su pendiente original.

50°, PP-O4	EXCAVACIÓN	Excavado al exterior e interior (Fig. 11).
	RUMBO	65°
	LONGITUD	41,59 m
	OBSERVACIONES	Un <i>spiramen</i> de abertura cuadrada. <i>Specus</i> sin concreciones calcáreas. A c. 30 cm. del fondo interno una abertura circular en la pared sur para una toma de agua de época romana (Figs. 28-29). Al <i>specus</i> de Valdepuentes lo cruza y rompe el acueducto de Maximiano para abastecimiento al <i>Palatium</i> de Cercadilla (293-305 d.C.) (Fig. 27). En este tramo, el <i>Aqua Maximiana</i> se componía de una <i>fistula plumbea</i> para transportar agua a presión protegida por una "carcasa" de <i>opus caementicium</i> sin revestimiento de <i>signinum</i> , posiblemente con cubierta de ladrillos (Fig. 32). Restos de reparaciones contemporáneas (principios s. XX) del <i>specus</i> (Fig. 19).

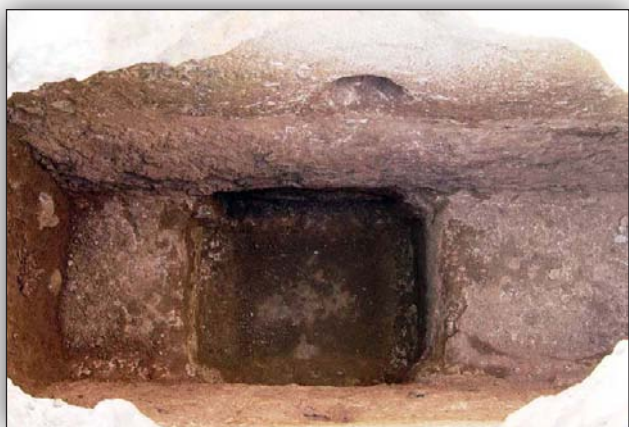
Figura 20.
(Ángel Ventura).

44°, PP-O4	EXCAVACIÓN	Excavado (Fig. 9)
	RUMBO	65°
	LONGITUD	21,08 m
	OBSERVACIONES	1 <i>spiramen</i> de abertura circular dotado de poceta para decantación, espaciado 44'9 m. (= 1'25 <i>actus</i>) del anterior (Fig. 20). <i>Specus</i> rehabilitado en época contemporánea (principios s. XX).

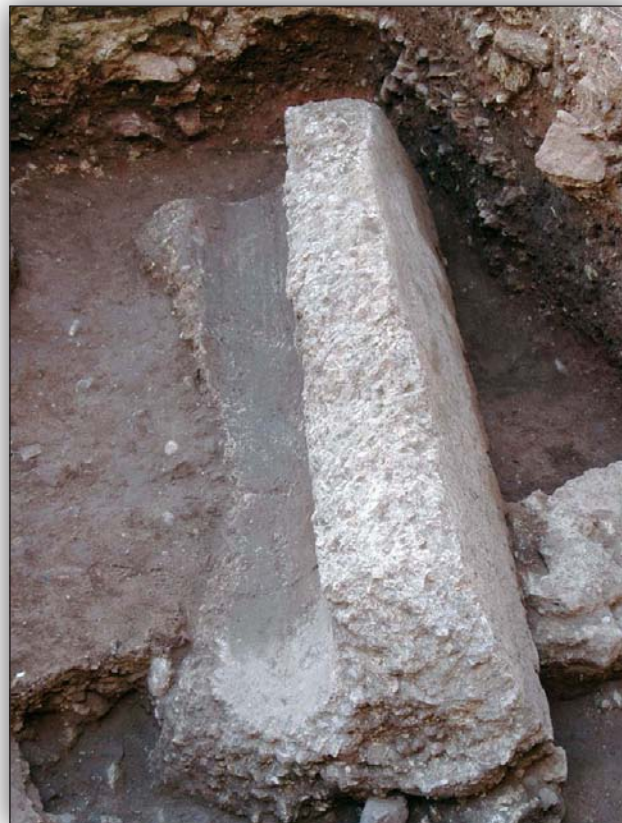
Figura 21.
(Juan de Dios Borrego).

los siglos III-IV d.C., según los datos de la excavación en el solar del antiguo hotel Gran Capitán, en la Avda. de América (Fig. 21). Pero más explícita ha sido la excavación en la parcela 2.2 del PP-O4, "Cortijo del Cura", dirigida por Manuel Sierra (Tramo 50, Fig. 11). Aquí un acueducto bajoimperial de trazado NW-SE, secciona y rompe la bóveda y las paredes del *specus* de Valdepuentes, inutilizándolo por completo (Figs. 27 y 30). La afección implica que éste ya no funcionaba para entonces, pero también el carácter público de este segundo acueducto (TAYLOR, 2000: 60-73). Por su trazado (Fig. 2), la nueva conducción sirvió para abastecimiento al palacio imperial de Cercadilla (VENTURA, 2002: 124-125). En la zona del Cortijo del Cura el acueducto bajoimperial presenta una traza casi superficial, dada la cota a la que se halla (entre 127'5 y 127 m.s.n.m. el dorso de sus paredes), a menos de medio metro de la rasante actual. Consistía en una caja rectangular de *caementicium* con unas dimensiones totales de 0'75 m. de altura x 0'45 m. de

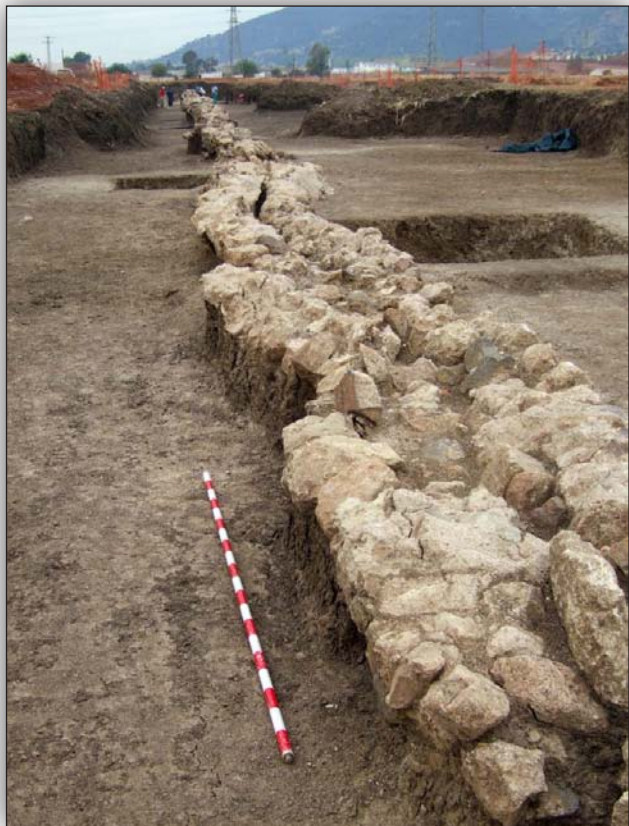
Figura 22.
(Agustín López).

Justo en el arroyo del Patriarca (Tramos 6-13), donde el *specus* discurría superficial, cimentado en el coluvio o sobre una *arcuatio*, es donde se aprecian las roturas y deformaciones ocasionadas por el seísmo (Fig. 22). Y en esos tramos se observa también que cuando sucedió la catástrofe el interior del canal estaba desprovisto de concreciones calcáreas en fondo y paredes, como manifiestan los escasos restos de las mismas y las huellas de las herramientas empleadas en la labor antigua de desincrustación (Fig. 26); o lo que es igual, en óptimo funcionamiento. Pero unos metros antes (Tramo 4), el *specus* presenta un estrato de concreciones homogéneas con una potencia de 10-15 cm. (Fig. 24). El análisis de las muestras obtenidas de este estrato de toba o “sinter” permite ver

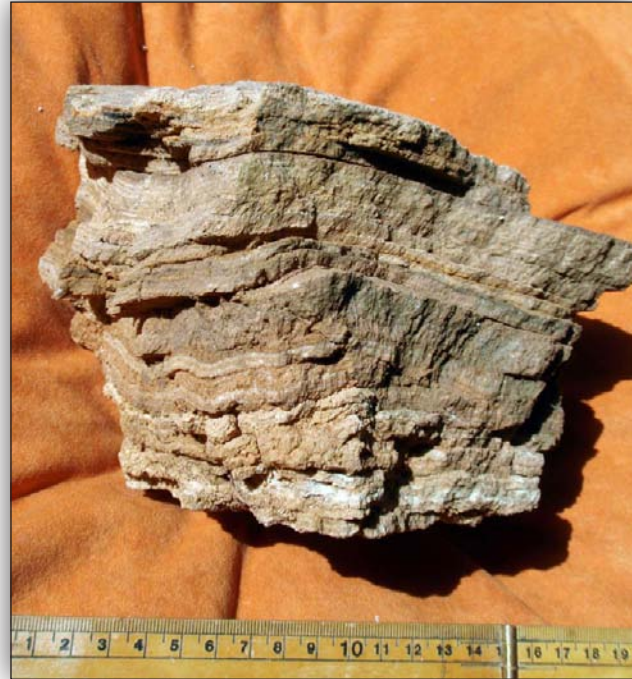
Figura 25.
(Ángel Ventura).

su estructuración en 39 capas o varvas carbonatadas, de composición "terrágena" (Fig. 25). Los procesos de "sinterización" en los acueductos antiguos eran fenómenos complejos, que tenían que ver con el grado de mineralización de los mananciales, la temperatura, la velocidad del agua, etc. Pero en otros casos, como el de los acueductos de Nimes o Colonia, parecen seguir una pauta anual, similar a los anillos de crecimiento de los árboles (GREWE, 1991). Después de la rotura del puente-acueducto del arroyo del Patriarca por el terremoto, el canal siguió llevando aguas "duras" desde los veneros de Vallehermoso hasta este punto de la Huerta de Santa Isabel Oeste durante 39 años, abandonadas ya las tareas de desarenación y mantenimiento periódico. Este dato permite concretar la fecha exacta del terremoto, pues 39 años es el lapso temporal existente entre los reinados de Galieno y Maximiano. Si restamos esos 39 años a la fecha de construcción del palacio (293-305 d.C.: CIL II²/7, 260 e HIDALGO-VENTURA, 2004), el seísmo habría sucedido entre los años 254 y 266 d.C. Nuestra teoría del terremoto en época del emperador Galieno puede ser reforzada por otros indicios. De su reinado han aparecido 5 inscripciones oficiales en la ciudad, casi diríamos que el "pack" completo:

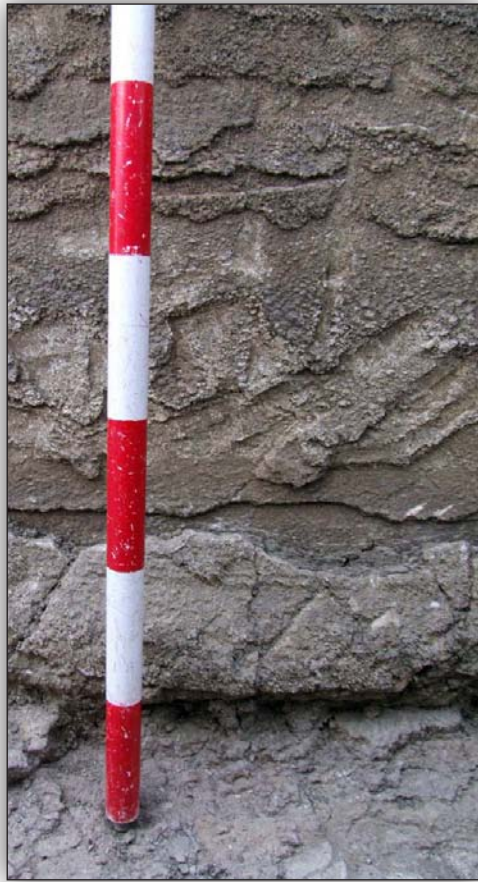
Figura 26.

12°, PP-O5	EXCAVACIÓN	Excavado.
	RUMBO	86°
	LONGITUD	14,60 m
	OBSERVACIONES	Trazado serpenteante por alteraciones postdeposicionales de movimientos horizontales del terreno (coluvio) en sentido Norte y Sur: posibles efectos de un movimiento sísmico (Fig. 22). Bóveda muy deteriorada. Paredes en algunos casos unidas una a la otra, en otros vencidas hacia el exterior. El colapso del acueducto aconteció en este tramo con el specus "limpio" de concreciones, ya que se aprecian con escaso espesor en el fondo, y las huellas de los trabajos antiguos de "desincrustación" en paredes (Fig. 26).

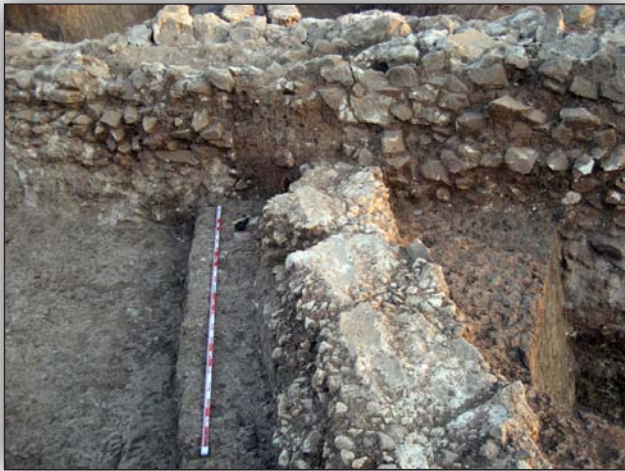
Figura 31.
(Manuel Sierra).

anchura, que al centro muestra un *specus* de sólo 17 x 20 cm. de luz (Fig. 32). Conserva escasos restos del revestimiento interno de *opus signinum* en la base del *specus* con forma cóncava, que opinamos servía de lecho para una *fistula plumbea*, con buzamiento desde la cota 127'13 a 126'68 m.s.n.m. (Fig. 31). Algo más arriba el canal carece de revestimiento interno o concreciones, con una superficie muy rugosa (Fig. 33). Por la morfología y escasas dimensiones de luz debemos pensar en una conducción forzada en tubería de plomo para este tramo, protegida por la "carcasa" de *caementicium* descrita y cubierta de *tegulae*. Su *caput aquae* debe ubicarse en la zona del Patriarca, tal vez con nacimiento en los conocidos veneros de la Arruzafa, o quizás en un gran depósito hidráulico excavado en esa misma zona y recientemente publicado⁸ (MURILLO, 2009). Prolongando su traza conocida, desembocaría en el denominado "Edificio P" o Gran Ninfteo del Palacio (AA.VV. 2005, 76-77 y plano p. 60, nº 8). Por lo tanto, la inutilización de Valdepuentes en este punto tuvo lugar con anterioridad a los años 293-305 d.C., horquilla en la que se fecha la construcción del palacio de Maximiano Hercúleo y de su acueducto de abastecimiento, que podemos por eso bautizar como "*Aqua Maximiana*".

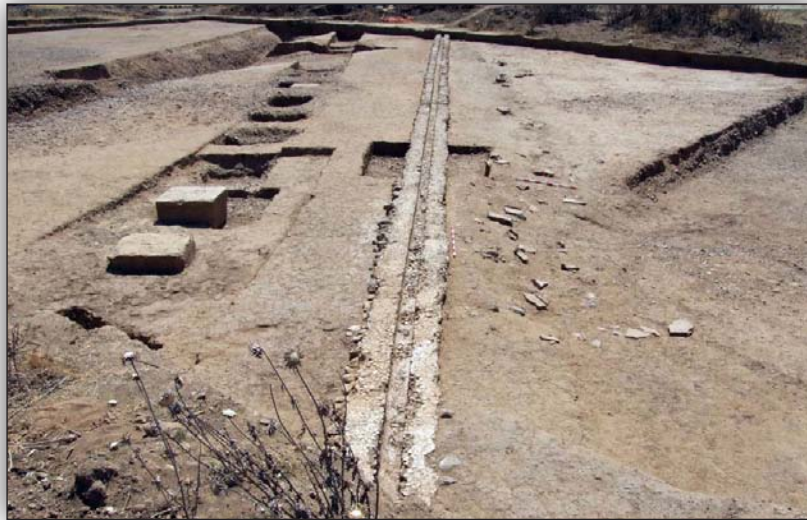
Figura 30.
(Antonio Moreno).

de Las Palmeras. El *specus* es de dimensiones reducidas: mide 63 cm. de ancho por 35 cm. de potencia al exterior (Fig. 34). La luz al interior mide sólo 19 cm de anchura con un calado de apenas de 15 cm (Fig. 35). En cuanto a su cubierta, estaba formada por simples *tegulae*, que se han hallado muy fragmentadas junto al conducto. Un pequeño tramo conserva una cobertura distinta, formada por ladrillos de diferentes tamaños, que deben corresponder a una reparación del canal. El rasgo más destacable de este acueducto es la ausencia de revestimiento de *signinum* y de boceles hidráulicos en su interior, presentándose éste con superficie muy rugosa. Sorprende, además, que las cotas de los dos tramos descubiertos sean contradictorias: en el localizado más al noroeste, de 48'19 m. de longitud, la cota del fondo del *specus* varía entre los 126'63 y los 126'41 m.s.n.m. en sentido NW.-SE. y la pendiente resultante es de 0,47% (0,0047). En cambio en el tramo siguiente al Sur la *libratio* es inversa, es decir, el *specus* asciende en sentido NW.-SE. entre las cotas 125'92 y 126'07 m.s.n.m. Esto nos hace pensar que el agua sólo pudo circular forzada, a presión en el interior de tuberías de plomo protegidas por la “carcasa” de *caementicium*. Una vez que el acueducto quedó inutilizado las *fistulae plumbeae* fueron saqueadas, por lo que no queda rastro de ellas. Debíó tomar agua de los veneros de Vallehermoso, una vez inutilizado por completo el ramal de Valdepuentes. Sólo en el pequeño tramo cubierto de ladrillos se podían observar algunas concreciones calcáreas, provocadas probablemente por fugas de las tuberías. En época califal se construye un *qanat* de sillares revestidos al interior por mortero pintado a la almagra, que circula
