## PUENTES ROMANOS. LOS PUENTES ROMANOS DEL TÉRMINO MUNICIPAL DE CÓRDOBA.

**Resumen:** El presente artículo pretende, partiendo de un estudio generalista de los puentes romanos, llegar a unas conclusiones tras el análisis de los datos obtenidos en la investigación de los puentes estudiados en el término municipal de Córdoba.

## ROMAN BRIDGES. ROMAN BRIDGES IN CORDOVA CITY COUNTY.

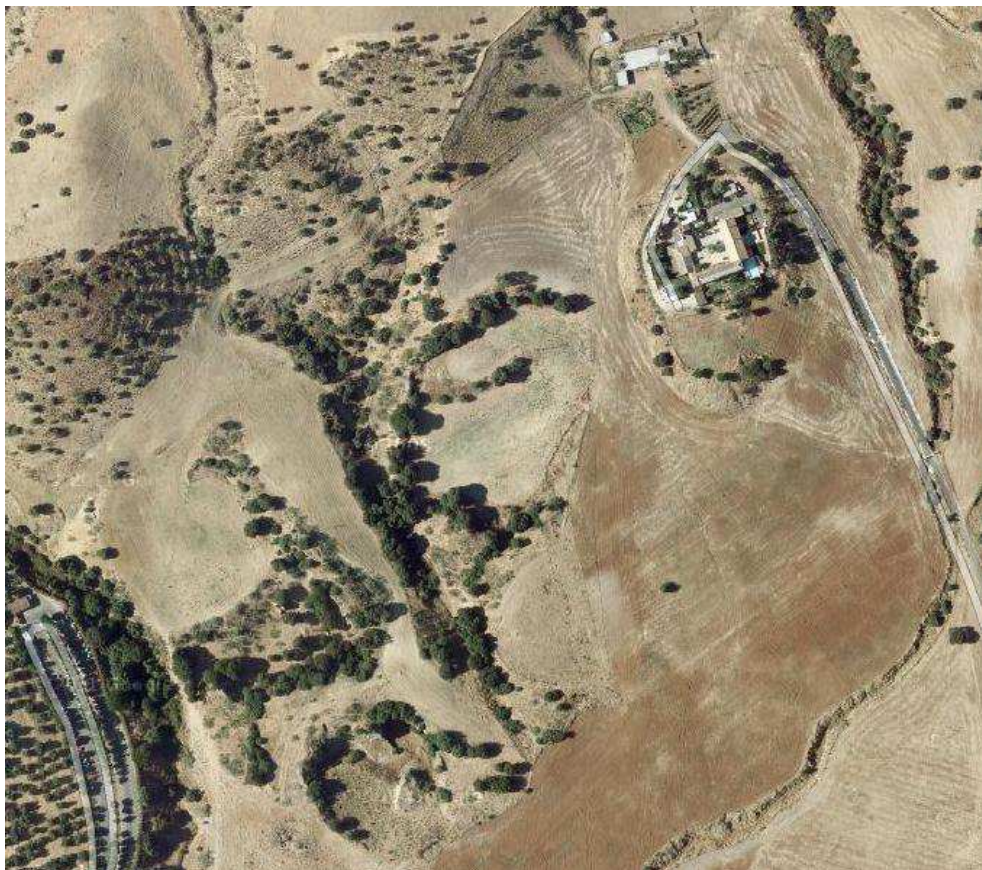
Fig. 7 Vista aérea cantera de Santa Ana de la Albaida.

La cantera de Santa Ana de la Albaida se sitúa al Noroeste de Córdoba, junto a la finca de la que toma el nombre. En el conjunto se pueden diferenciar, al menos, seis explotaciones: cuatro situadas al oeste del camino que se dirige al cortijo y dos al este. La altura<sup>2</sup> de los frentes de estas canteras oscila entre 10 y 15 m. La cantera se ha relacionado con la construcción de la ciudad de *Madinat al-Zahra*, y se ha integrado dentro del Bien de Interés Cultural de la Zona Arqueológica de dicha ciudad palatina<sup>3</sup>.

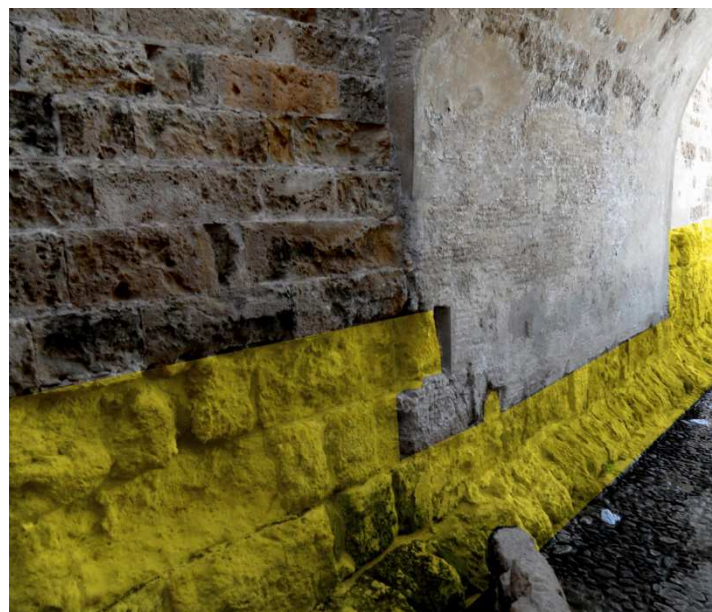
Fig. 11 Sillares de origen romano.

De época romana sólo son visibles unos sillares del estribo derecho bajo la Torre de la Calahorra, que aunque muy gastados por el río, puede apreciarse que están perfectamente labrados en sus asientos y tienen unos 70 cm de altura.

El aparejo de dichos sillares consta de cuatro hiladas, siendo la inferior sólo de tizones, y las tres superiores con alternancia dentro de una misma hilada de sogas y tizones, dispuestos con la cadencia de una sogá cada dos tizones.

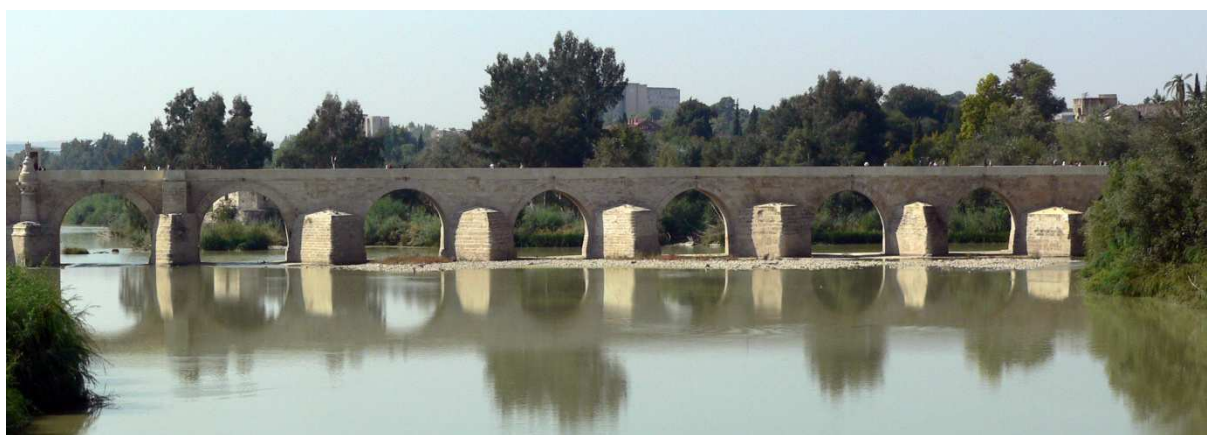
Fig. 15 Vista desde aguas arriba.

Actualmente, tras la última intervención, proyectada y dirigida por el arquitecto Juan Cuenca Montilla, el puente se encuentra en muy buen estado de conservación.

La intervención en el puente se desarrolló en dos fases: la primera de consolidación de pilas y cimientos; y la segunda de restauración y urbanización del puente (Pérez Morales 2008: 68).

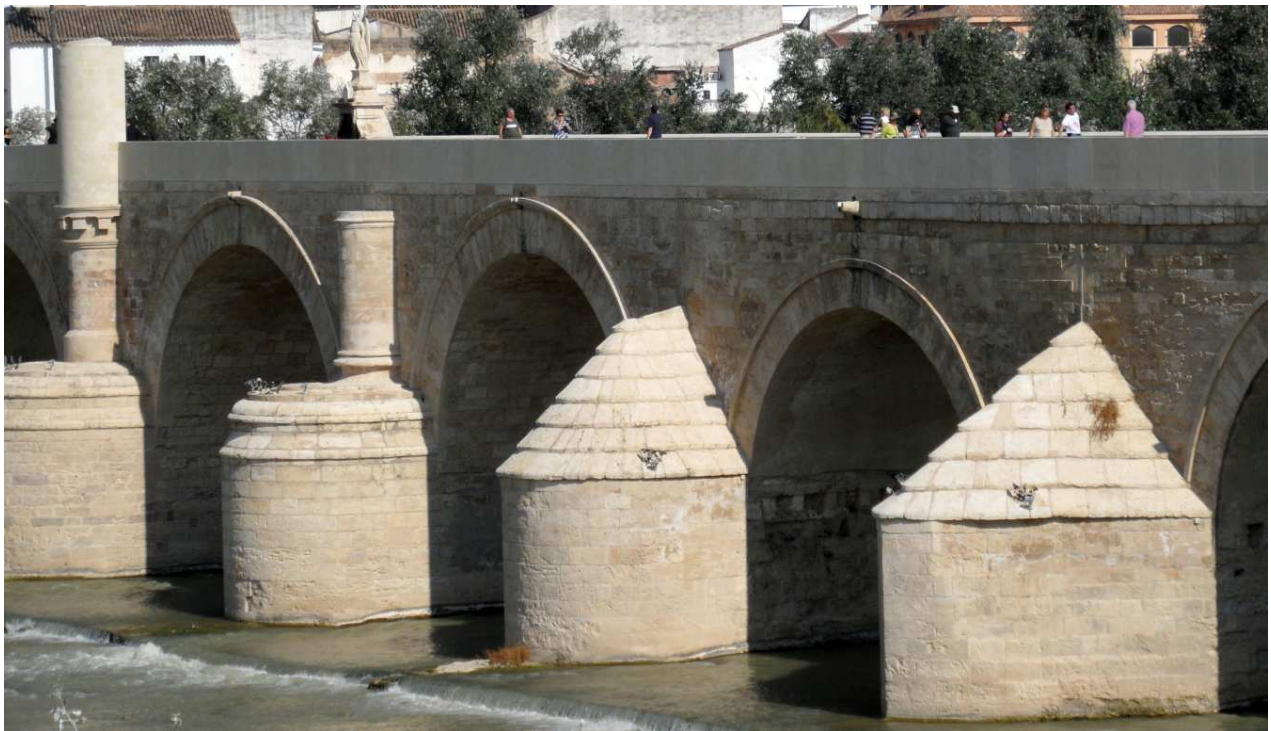
Fig. 16 Detalle de espolones.

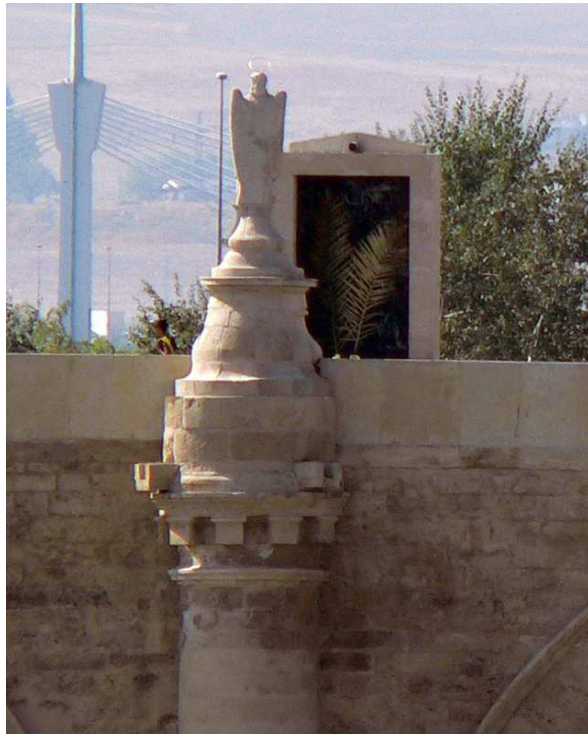
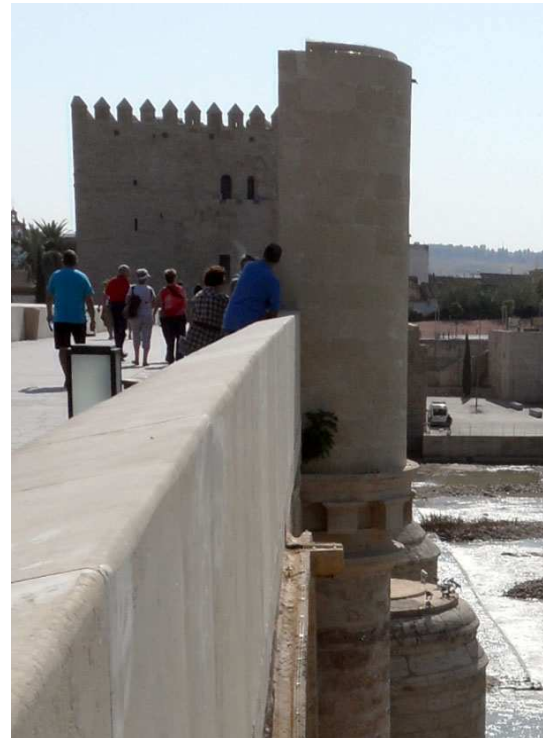
Fig. 18 y 19 Hornacina reconstruida en el espolón de la pila situada entre los arcos 9 y 10.

Debido a su dilatada historia y constante uso, es un puente que ha sufrido numerosos daños por fuertes avenidas del Guadalquivir, por conflictos bélicos y por el propio paso del tiempo, por lo cual, a lo largo de su vida se han realizado numerosas obras de reparación que han ido modificando su fisonomía. Se encuentra en muy buen estado de conservación, tras la última intervención, muy acertada tanto por los materiales empleados, como por la restitución de sus formas anteriores, eliminando los añadidos posteriores al grabado de Wyngaerde (Pérez Morales 2008: 72). No obstante, si es correcta la eliminación de añadidos sin valor estético ni histórico, no parece tanto la reconstrucción de otros perdidos. Así pues, si bien es lógico que

se conserve la estatua de San Rafael; no parece tan lógico que se reconstruyera la hornacina dedicada a San Acisclo y Santa Victoria, ya que es un artificio descontextualizado que poco tiene que ver con el original, que se describió en su día como: «... una especie de garita de piedra con la puerta tabicada; antes tenía una verja que dejaba ver el interior ocupado por un altar con los patronos...» (Casal 2003: 13); ni en cuanto al continente ni en cuanto a contenido (especie de “altar laico”, protegido por unas puertas de vidrio de seguridad, con los simples nombres de los patronos y dos palmas sobre un paramento de color negro).

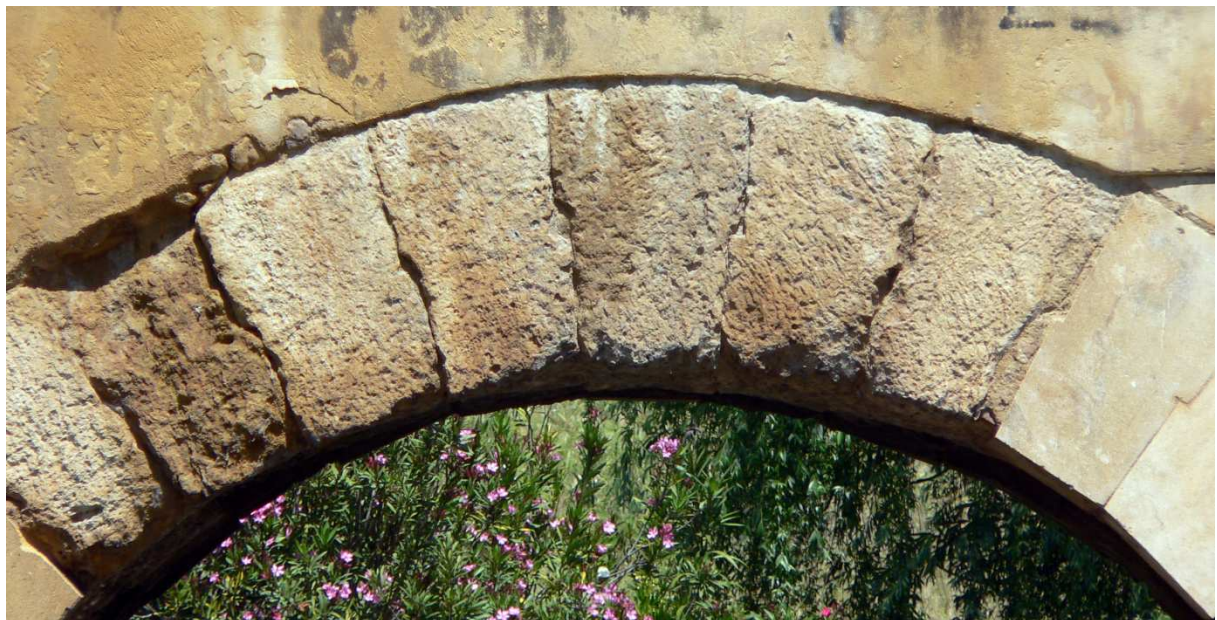
Una de las características más significativas de este puente es el dovelaje engatillado de las boquillas de la bóveda central, que consiste en un pequeño escalón de unos 3 cm con el que se traban las distintas dovelas y que permite soportar con mayor garantía los movimientos sísmicos. Durán considera la presencia de dichos engatillados como prueba de una reconstrucción de época árabe, debido al escaso empleo del engatillado en el mundo romano; quedando su uso localizado casi exclusivamente en la parte oriental del imperio, siendo un artificio antisísmico muy empleado en la técnica constructiva bizantina, de la que el mundo musulmán fue heredero (Durán 2005: 127). Esta podría ser la causa de que de toda la península ibérica, los casos conocidos de puentes con dovelas engatilladas se concentran en las inmediaciones de Córdoba, capital del califato. También tenían dovelas engatilladas el puente sobre el arroyo de Yegüeros (Melchor 1995: 86), el arco de una de las puertas de la Mezquita Mayor de Córdoba (Pavón 1990: 111) y el puente de Pinos Puente en Granada sobre el Cubillas que es de origen árabe.

Fig. 26 Engatillado de las dovelas del arco central.

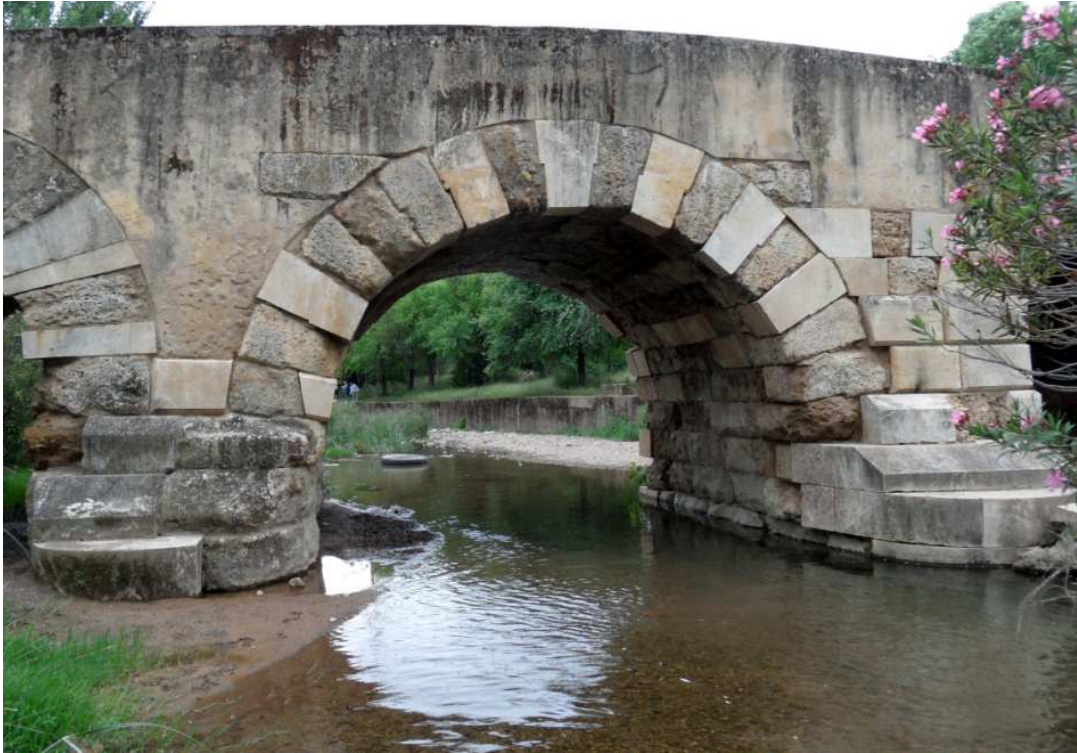
El puente presenta algunos añadidos, como son los tajamares semicirculares adosados aguas arriba en ambas pilas y un contrafuerte aguas abajo con forma de prisma triangular adosado a la pila izquierda. En la última restauración se ha reconstruido parte del tajamar izquierdo, y la totalidad del derecho. En anteriores restauraciones se emplearon materiales distintos a la sillería original, como el ladrillo y la mampostería que hay en las bóvedas, tímpanos y muros. Hoy ocultos con mortero o sustituidos con sillares tras la última intervención, con un resultado que quizás desvirtúe la obra en exceso.

Fig. 27 Tajamares aguas arriba.

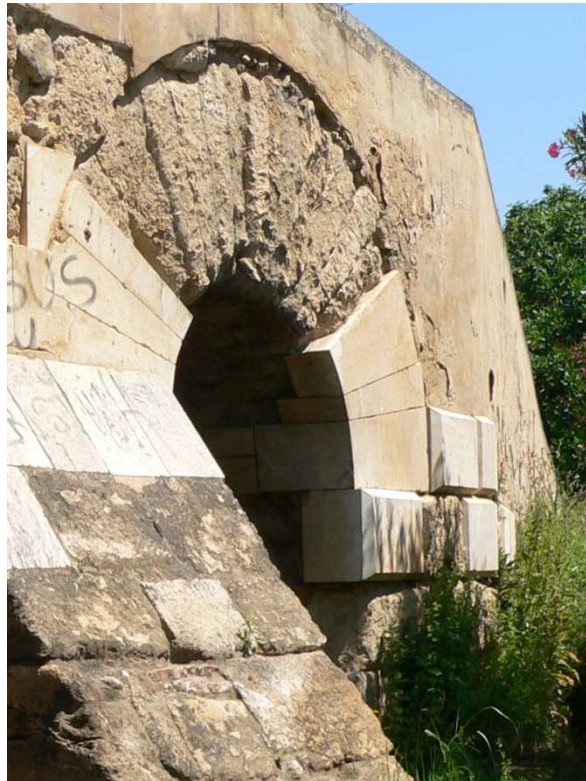
Fig. 30 Estado actual.

Esta última intervención fue poco acertada, ya que por un lado, las nuevas piezas de piedra colocadas tienen poco criterio geométrico: directrices compuestas de varios centros no simétricos de las bóvedas laterales (lo que demuestra un erróneo o inexistente replanteo y despiece previo al tallado); los sillares colocados presentan unos aristas vivas y otros aristas biseladas. Por otro lado, en las recomendaciones de ISCARSAH<sup>5</sup>, se indica que cualquier operación de conservación o restauración en el patrimonio arquitectónico debe ser **reversible** (principio 3.9), y respetar las posibles modificaciones y alternaciones históricas posteriores (apartados 3.14, 3.15 y 3.16). La inclusión de ladrillos y mampostería en dicha obra debió mantenerse ya que eran elementos que formaban parte de la propia historia de la construcción y podían transmitir conocimiento acerca de las técnicas constructivas empleadas en cada época.

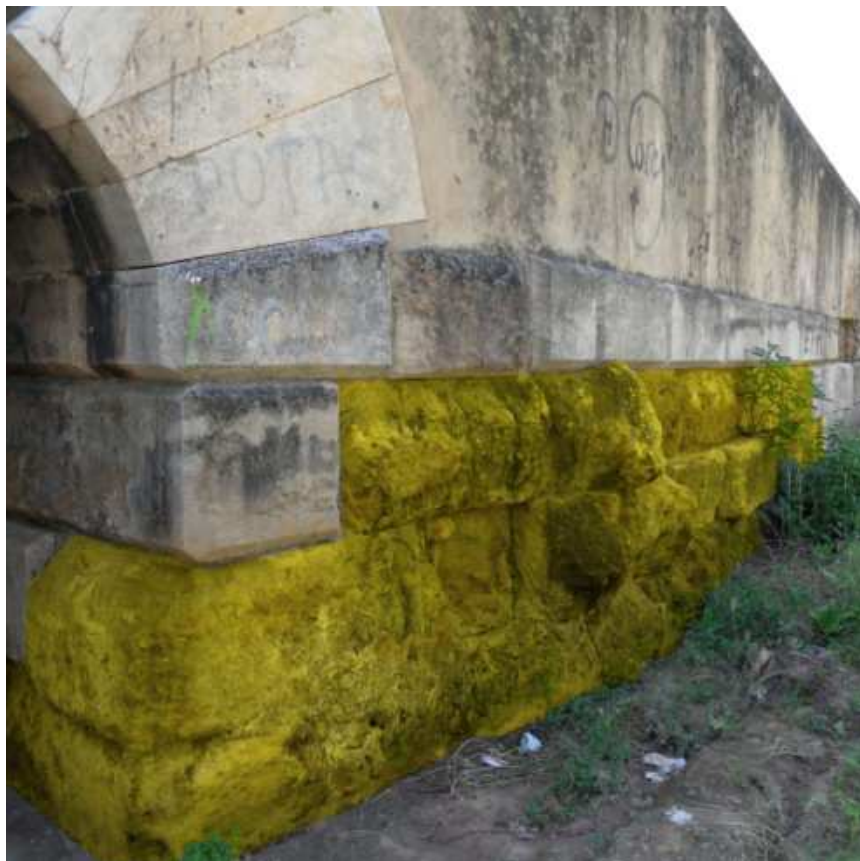
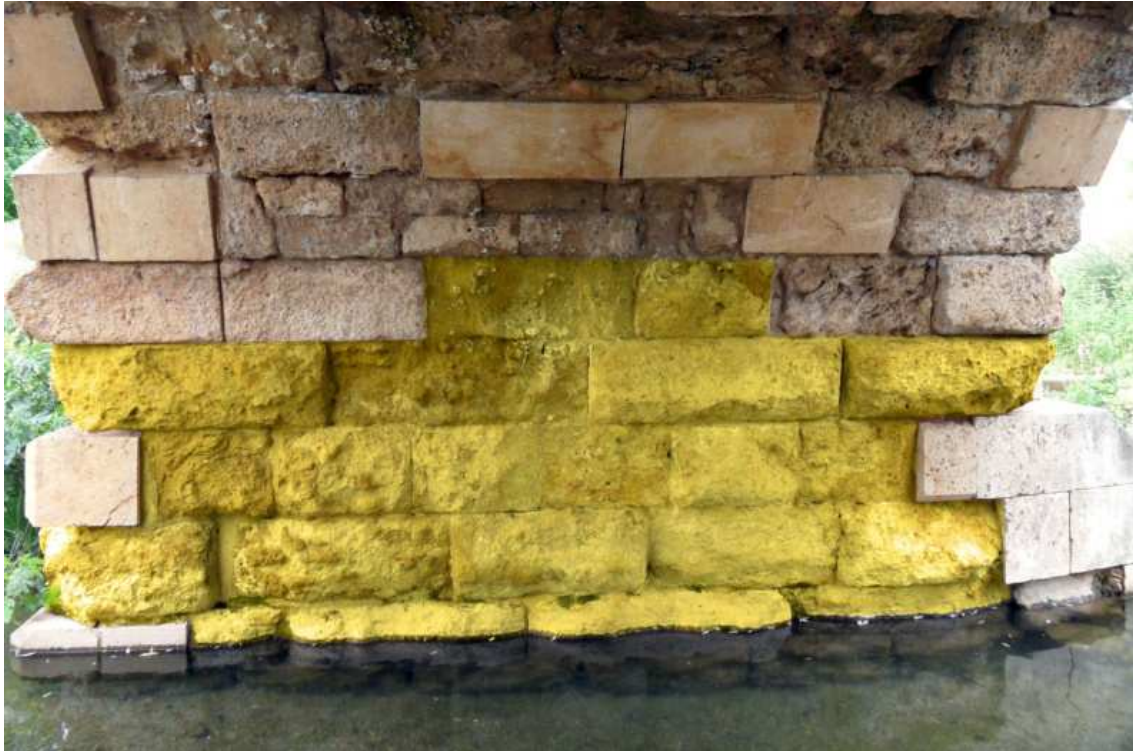
El origen romano del puente incuestionable, localizándose los restos originales de *opus quadratum* en la bóveda central y en la parte baja de las pilas y estribos, formados por dovelas y sillares de piedra almohadillada, similares a las del puente de Villa del Río. En ciertas zonas puede apreciarse la alternancia de hiladas de sogas y de tizones.

Fig. 31 y 32 Estribo derecho aguas arriba y pila derecha en bóveda central. Resaltados sillares originales.

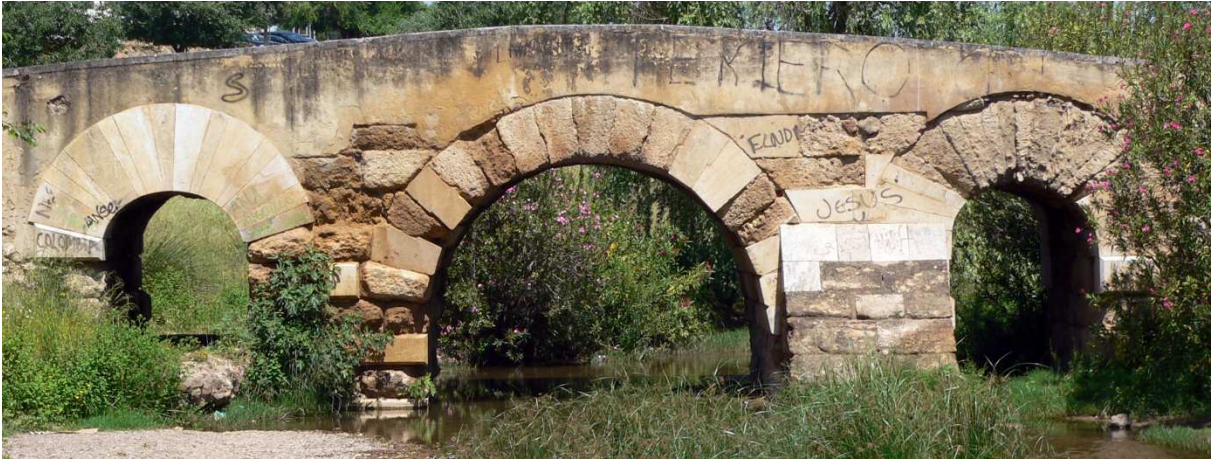
Fig. 33 Alzado aguas abajo del tramo central.

La longitud total entre estribos es de 13,43 m, mientras que la suma de las luces de los vanos es de 8,61 m lo cual da una relación de desagüe del 64,11 %, por debajo de la media hispana del 75 %. Dada sus escasas dimensiones, los vanos laterales se asemejan más a unos arcos con función de aliviadero situados en los estribos.

Del análisis de las dimensiones puede apreciarse que la suma de la luz de los arcos laterales y el espesor de la pila casi coincide con la luz del arco central. Disposición similar a las que tienen otros puentes romanos (Durán 2005: 133).

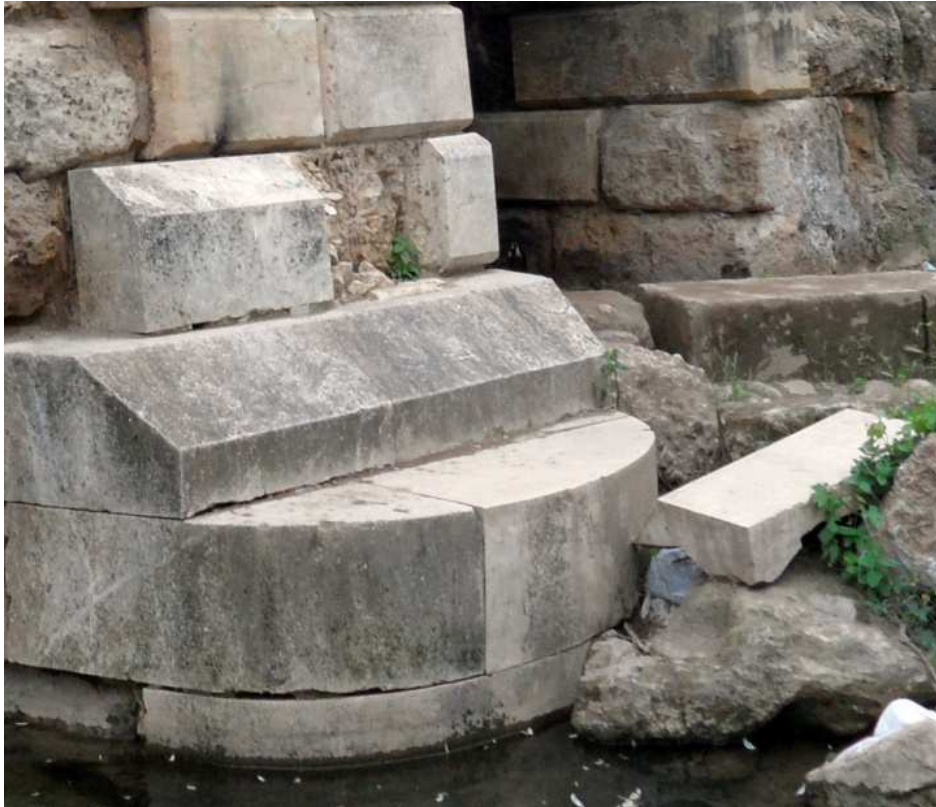
Desde la última reforma hasta la fecha actual se han ido produciendo algunos desperfectos. Entre ellos está la caída de una pieza del tajamar derecho reconstruido con posible origen antrópico. Se observan los efectos de numerosos actos vandálicos, entre los que destacan las pinturas grafiti, y hollín en la bóveda 3.

Fig. 35 Pieza del tajamar desprendida.

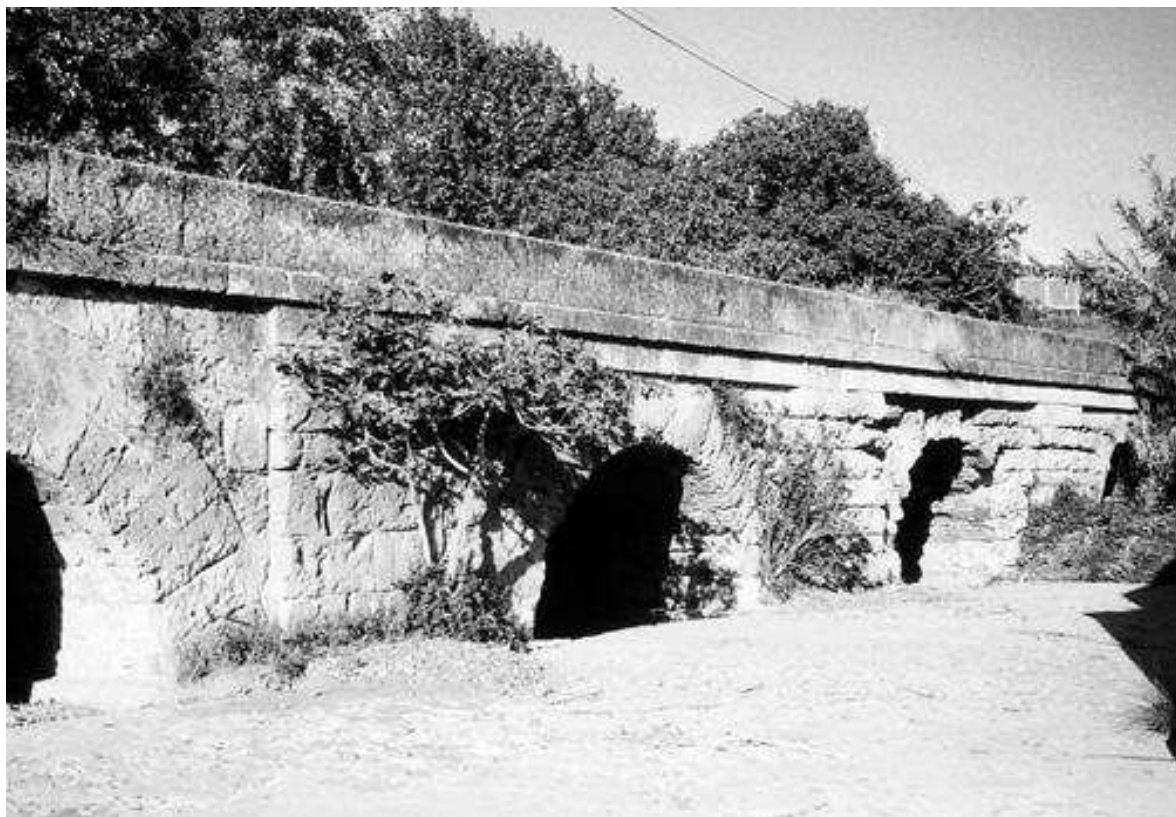
Está construido con sillería de muy buena manufactura y consta de cinco<sup>6</sup> bóvedas de medio punto de 3,80 m de luz con igual ancho de pilas. El tímpano presenta pilastras adosadas, que refuerzan el aspecto de solidez, presenta una rasante horizontal y una clara modulación. El puente se encuadraría en el Modelo I de la tipología de puentes romanos de *Hispania*.

Fig. 40 Alzado aguas abajo (Rubiato 2002: 141).

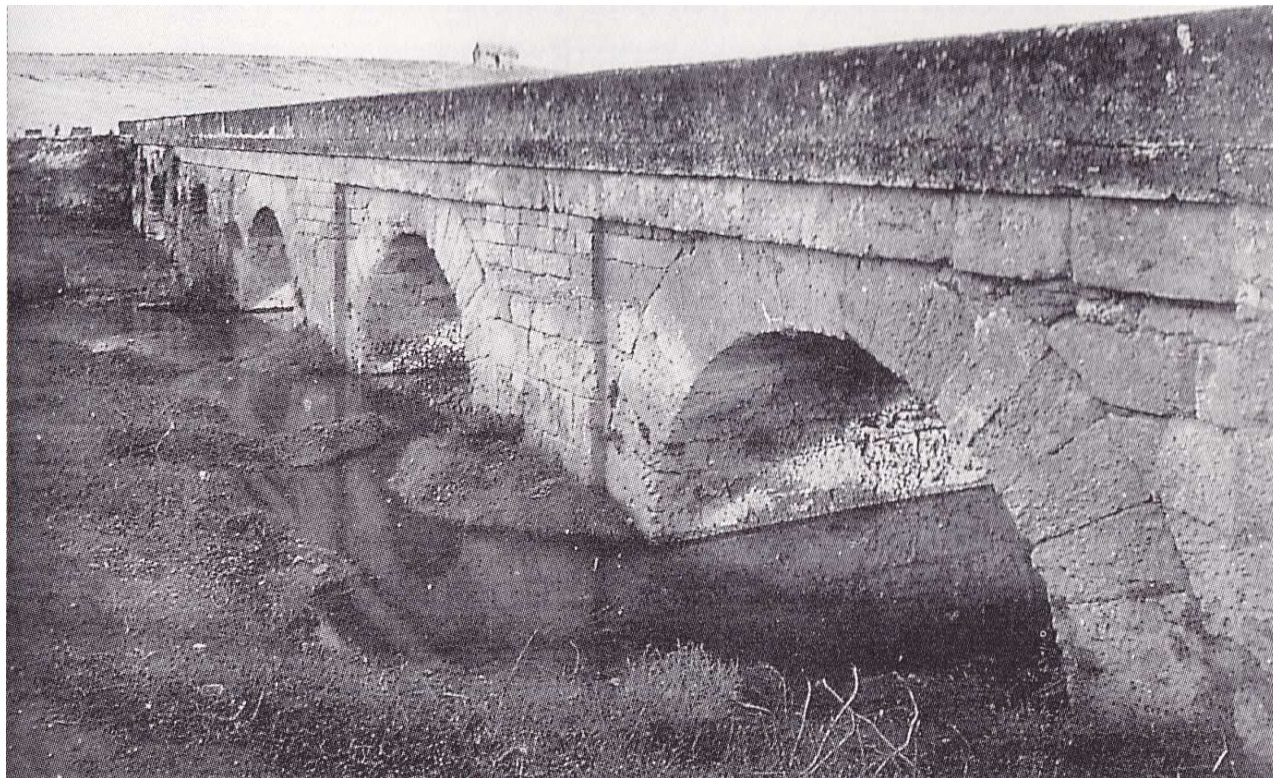
Fig. 41 Alzado aguas arriba (Corzo 1992).

En el catálogo del MOPU (Fernández Ordoñez 1986) aparece que tienen tajamares triangulares aguas arriba «casi sumergidos», lo cual puede hacer pensar que en alguna otra obra realizada entre 1986 y la actualidad se ejecutó una losa de hormigón en la base del puente que posiblemente haya tapado dichos tajamares; y que el arranque original de las pilas sea inferior al que puede observarse hoy día. Un indicio, es la existencia visible de unos resaltos bajo el arranque de la bóveda 2. Dichos resaltos bien podrían ser impostas que delimitaba las pilas de las bóvedas, quedando las pilas debajo de la solera de hormigón existente, por lo que lo que hoy vemos, más que las pilas, serían los tímpanos y las bóvedas entre ellos.

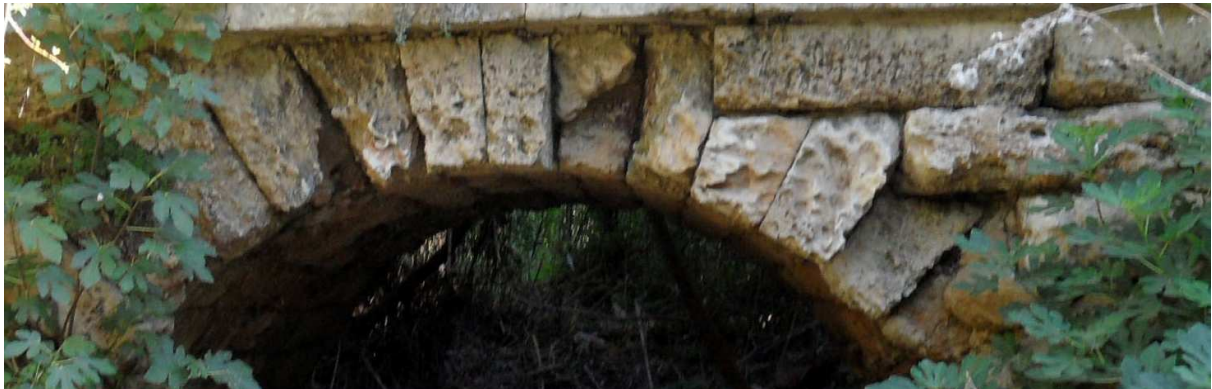
Fig. 42 Alzado aguas abajo de bóveda 2.

De las transformaciones que ha sufrido el puente se han obtenido una serie de indicios. Uno de ellos es el hecho de que las boquillas de las bóvedas 1, 2 y 3 están enmarcadas de forma más baja y por tanto las dovelas centrales son cortadas en horizontal para servir de lecho a la cornisa, algo que, puede verse con mucha frecuencia en puentes hispánicos romanos. Dicha cornisa sobresale con respecto a las boquillas de las bóvedas de modo que forma un mismo plano con las pilastras. Mientras que el trasdós de las bóvedas 4 y 5 es curvo y no sufren corte en horizontal de sus dovelas, al haberse perdido la hilada sillares que formaban la cornisa. Por el estado de conservación de las dovelas de las bóvedas, parece que las de la número 2 son las más antiguas, posiblemente originales. Estas dovelas están muy deterioradas, con una acusada alveolización de la piedra que llega a formar cavernas e incluso la pérdida de algunas piezas.

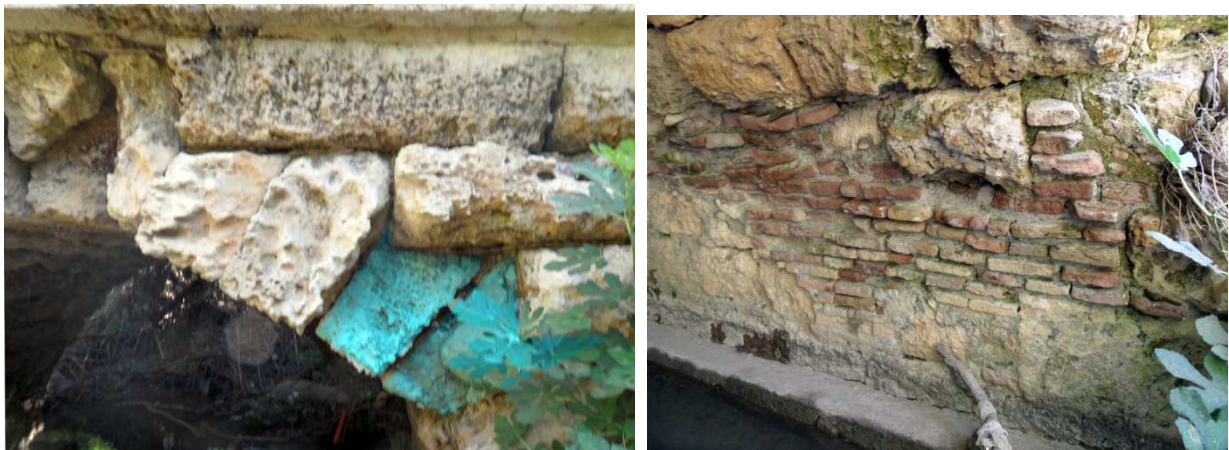
El entallado en el trasdós de la boquilla para encajarla con la sillería del tímpano en un solo un lado de la bóveda 2, produce en las dovelas unos vértices muy pronunciados y débiles, por lo que se realizaría a posteriori tras una reconstrucción de dicho tímpano. Puede observarse la sustitución de algunos sillares por fábrica de ladrillo.

Fig. 43 Dovelas debilitadas por el entallado. Fig. 44 Sustituciones con ladrillos y posible imposta en el arranque.

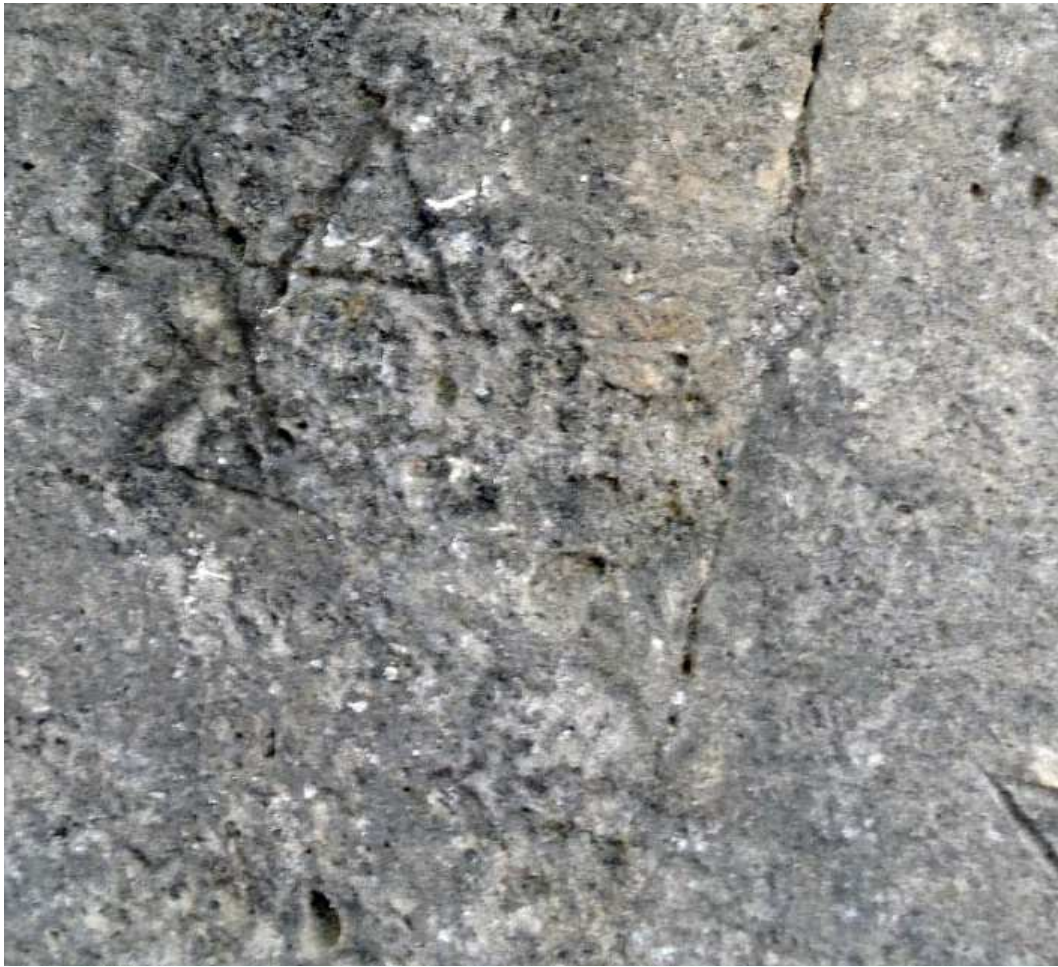
El resto de bóvedas presenta dovelas mejor conservadas y de factura medieval. Pueden apreciarse marcas de cantero en las dovelas centrales de la bóveda 4 idénticas a una de las consideradas como medievales por Sainz en las bóvedas del Puente Viejo de Córdoba sobre el Guadalquivir (Sainz 1894: 19), no encontrándose entre las identificadas como romanas en Córdoba (Gutiérrez 2004: 265-268).

Fig. 45 y 46 Marcas de cantero en dovelas de bóveda 4.

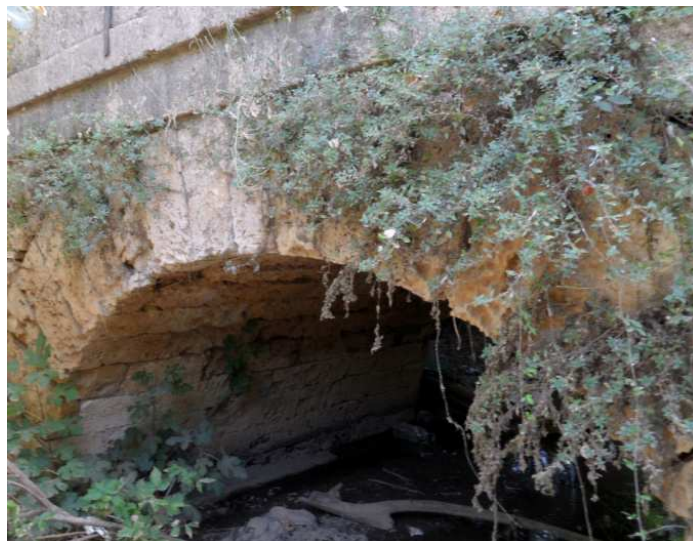
Fig. 48 Vegetación en juntas de sillares.

Actualmente el puente se encuentra en un pésimo estado de conservación. La zona está completamente invadida por vegetación y se acumula gran cantidad de escombros y de basura. Hay una tubería que pasa a poca distancia, aguas abajo y paralela al puente. Sobre el tablero del puente existe un asentamiento de chabolas. Se observan pérdidas de piezas de pretil de piedra. Numerosos sillares y dovelas presentan patologías en la piedra (cavernas, alveolización y pérdida de piezas).

Urge realizar labores que impidan la pérdida de este importante patrimonio histórico. Debe dotarse de una figura legal que lo proteja. Debe desalojarse el asentamiento y limpiarse la zona tanto de basura y escombros como de la vegetación que lo invade. Deben desviarse los colectores existentes para que viertan lo más alejado posible del puente, y siempre aguas abajo. Una vez realizadas estas operaciones, sería necesario que se realice un estudio en profundidad de la degradación de la piedra, y preceder a la consolidación. Tras la limpieza del cauce, sería interesante poder realizar catas bajo la solera existente de hormigón, que permita comprobar la verdadera cota de arranque del puente y, si el cauce del arroyo lo permitiera, recuperar dicha cota. La obra de restauración del puente debería contemplar la transformación del entorno en una zona verde, que gestionada y mantenida por la administración titular, sirva de punto de esparcimiento y disfrute de la población.

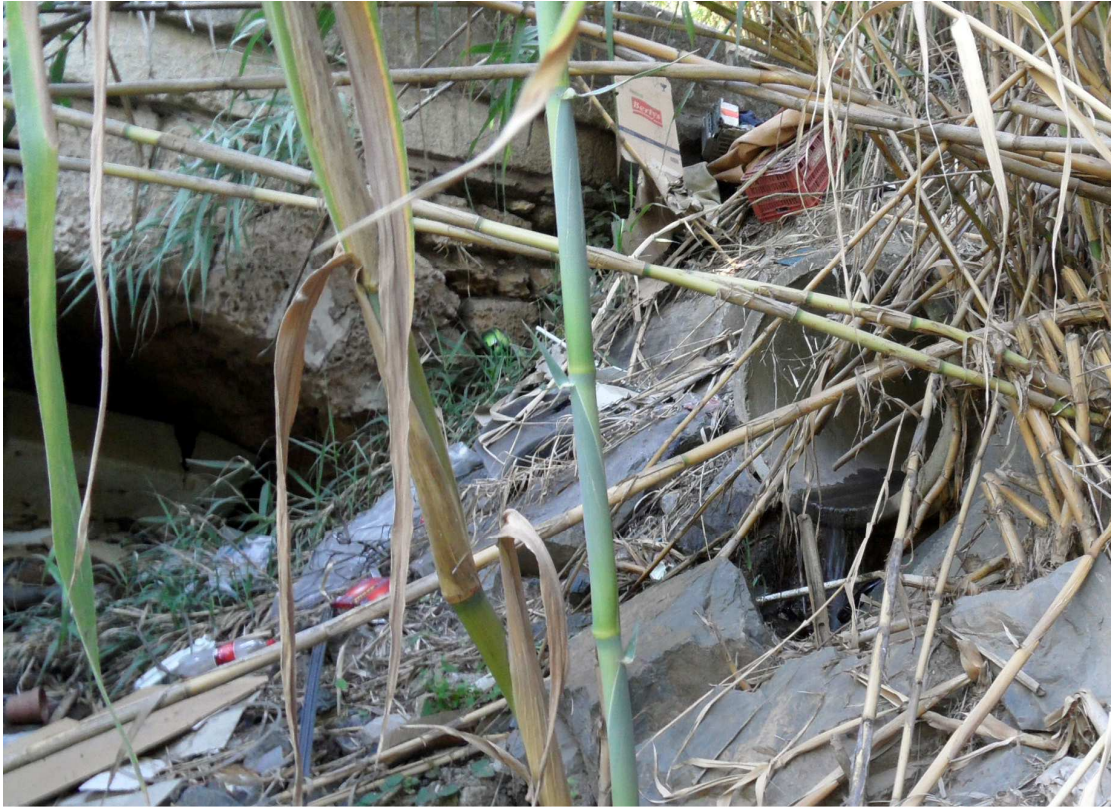
Fig. 49 Colector de evacuación y escollera que ciega parcialmente la bóveda 1.

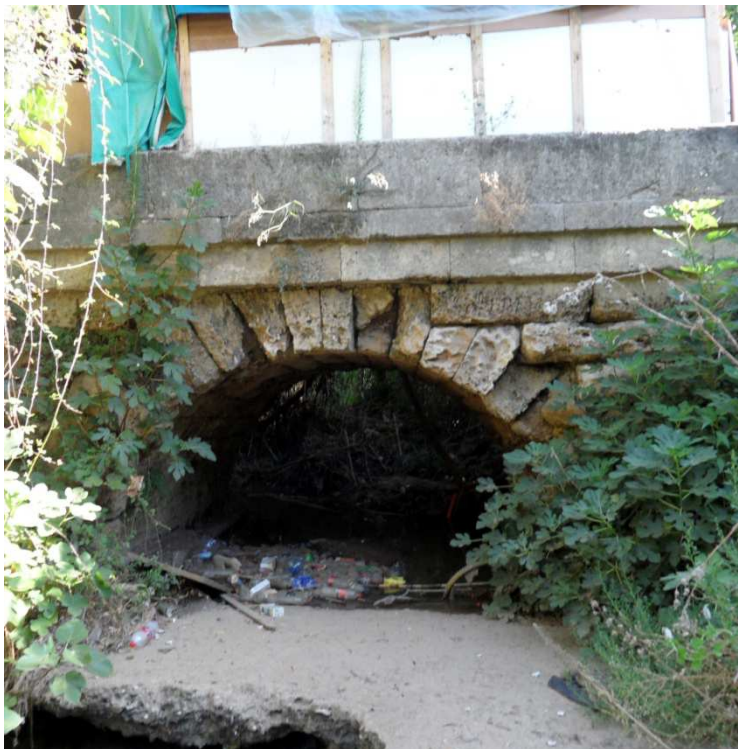
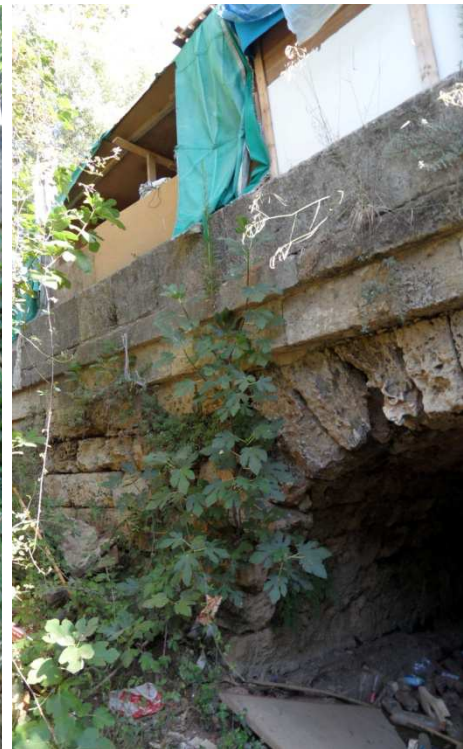
Fig. 50 Solera de hormigón con socavación aguas abajo. Fig. 51 Chabolas sobre el tablero del puente.

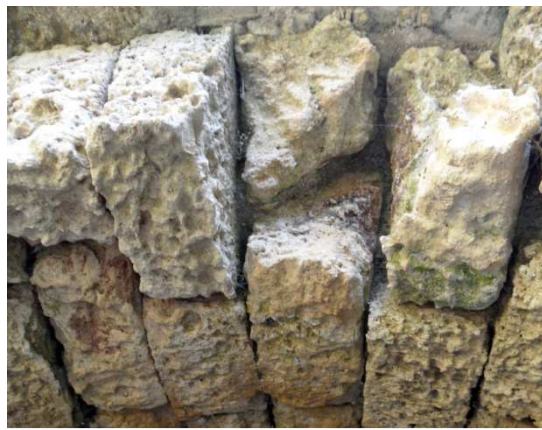
Fig. 55 Erosión y alveolización en sillares.

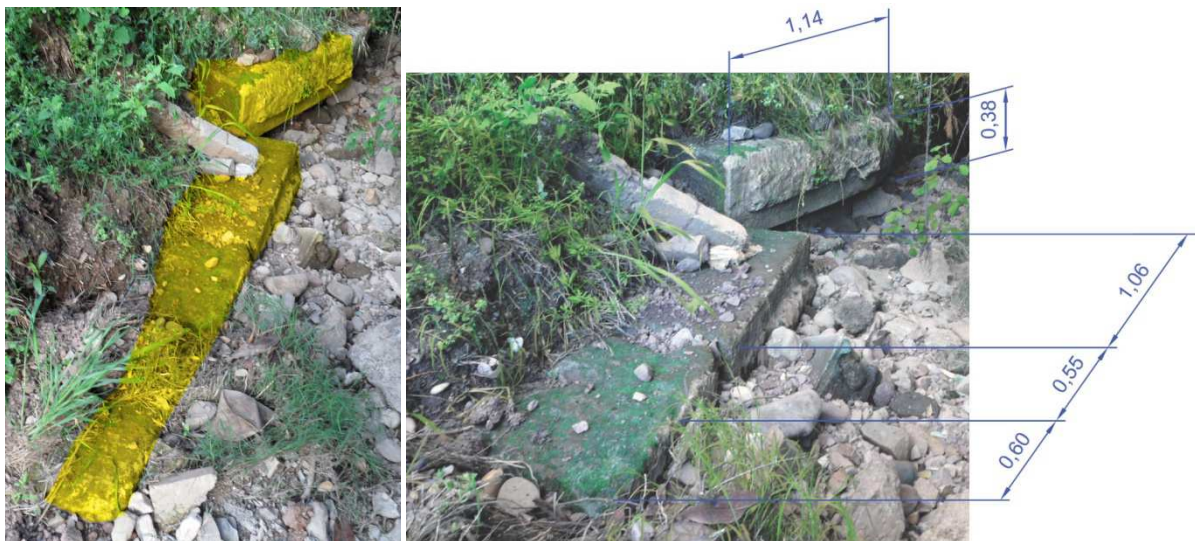
Este puente se documenta por vez primera por José Manuel Bermúdez (Bermúdez 1993: 263) que identifica en la orilla este dos hiladas de sillares y otras dos hiladas en la orilla opuesta. Bermúdez deduce una luz de 3 m y un ancho de unos 5 m, datando el puente en época augustea.

De las dimensiones actuales de la cuenca del arroyo Pradillos por ese punto, suponiendo que no han debido variar mucho dado el terreno rocoso por el que discurre, se puede deducir que la luz del arco estaría comprendida entre 4 y 5 m y que el perfil de la plataforma sería horizontal. Por otro lado, la suma de las dimensiones de los sillares visibles en la actualidad, en la orilla izquierda, es de unos 4,50 m. Como es una característica típica de los puentes romanos el que coincida la luz con la anchura de la bóveda, creemos que 4,50 m sería probablemente la dimensión tanto de luz como de anchura del puente. El puente se encuadraría en el modelo IV de tipología de los puentes hispánicos romanos.

Fig. 64 y 65 Restos visibles de una hilada en la orilla izquierda del cauce

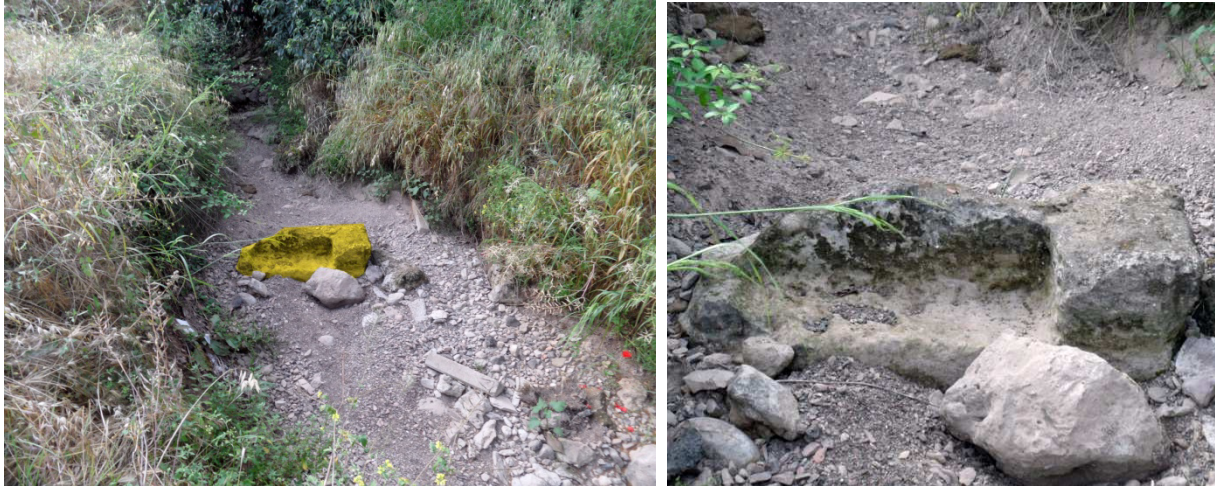
Fig. 67 y 68 Pieza situada aguas abajo (posible mechinal o peldañeado).

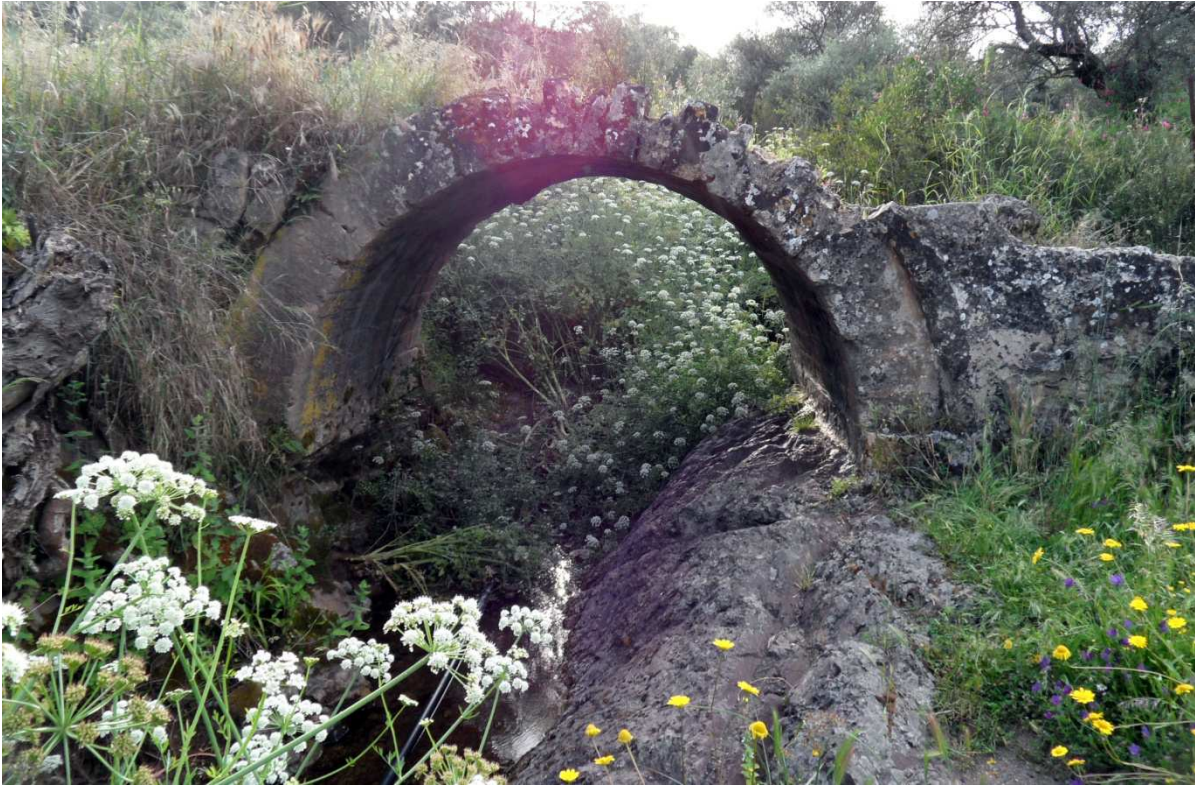
Es un puente de una sola bóveda de medio punto realizado en sillería de piedra caliza. La bóveda presenta una rosca doble. Sobre la primera rosca de dovelas de unos 34 cm de altura, se dispone una segunda realizada con dovelas de 14 cm de altura y que sobresalen del plano de la boquilla de la rosca inferior unos 7-8 cm. Las dovelas de esta segunda rosca no se extienden por el interior de la bóveda, sólo se localizan en las boquillas. Se trata de una arquivolta meramente artística, por lo que a efectos de estabilidad estructural, la rosca efectiva de la bóveda era de 34 cm.

Fig. 71 Alzado aguas abajo.

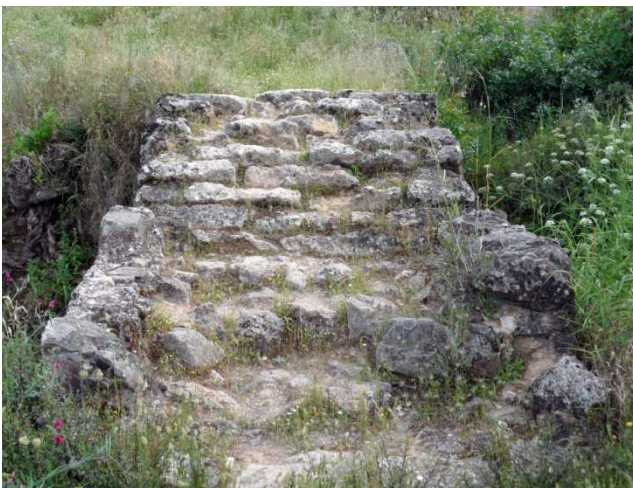
Fig. 72 Trasdós de la bóveda desde estribo norte.

La bóveda de medio punto tiene una luz de 2,50 m. Arranca directamente sobre la piedra natural del terreno, desde una cota algo superior en el estribo sur que en el norte, con una diferencia de unos 7 cm. De la topografía del terreno, se deduce un perfil mixto de la plataforma, horizontal sobre el estribo sur, y en rampa en el estribo norte.

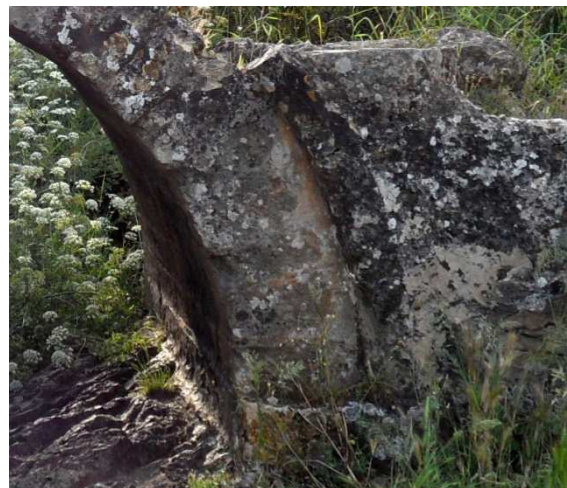
Fig. 73 Bóveda y arquivolta.

La bóveda tiene una anchura de 2,10 m (2,25 m con la arquivolta). Las bóvedas de los puentes romanos se diferencian de los medievales en su mayor anchura, suelen superar los 5,00 m para no reducir la anchura de la vía a su paso por el puente (Durán 2005: 326). No es lógico que, dando servicio a una de las vías más importantes de *Hispania* que une a dos capitales

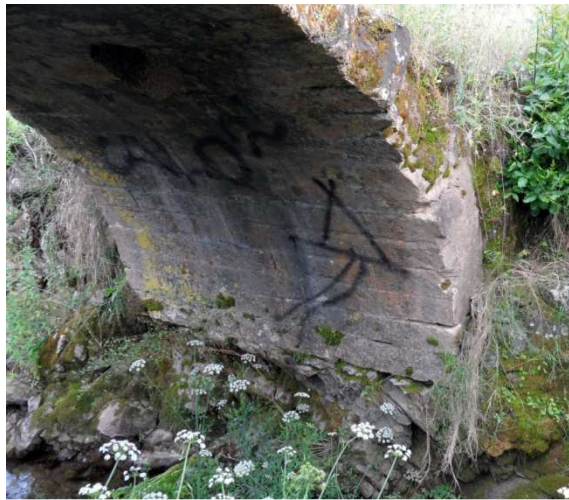
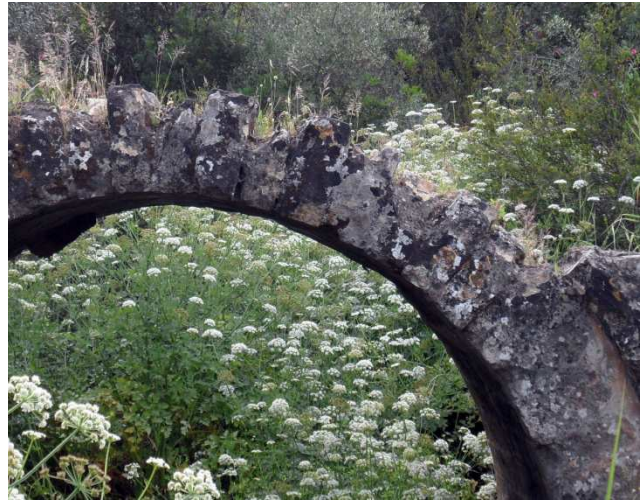
Fig. 74 Grafitis en intradós de la bóveda.      Fig. 75 Desgaste de las dovelas superiores.

El estado actual del puente es ruinoso. Se ha perdido completamente el tablero y la calzada por lo que la bóveda sufre un desgaste en su trasdós por el uso. Este desgaste, ha rebajado la altura de las dovelas superiores, llegando en algún punto a ser el espesor de rosca de sólo 20 cm. Este extremo podría comprometer la estabilidad de la bóveda. La esbeltez de la bóvedas  $R/L$  sería de  $1/12,50$  es superior pero muy cercano al valor de  $1/18$ , por lo que de continuar el desgaste de las dovelas o si la bóveda se sometiera a una sobrecarga importante, ésta podría colapsar.
