## PUENTES ROMANOS. LOS PUENTES ROMANOS DEL TÉRMINO MUNICIPAL DE CÓRDOBA.

**Resumen:** El presente artículo pretende, partiendo de un estudio generalista de los puentes romanos, llegar a unas conclusiones tras el análisis de los datos obtenidos en la investigación de los puentes estudiados en el término municipal de Córdoba.

## ROMAN BRIDGES. ROMAN BRIDGES IN CORDOVA CITY COUNTY.

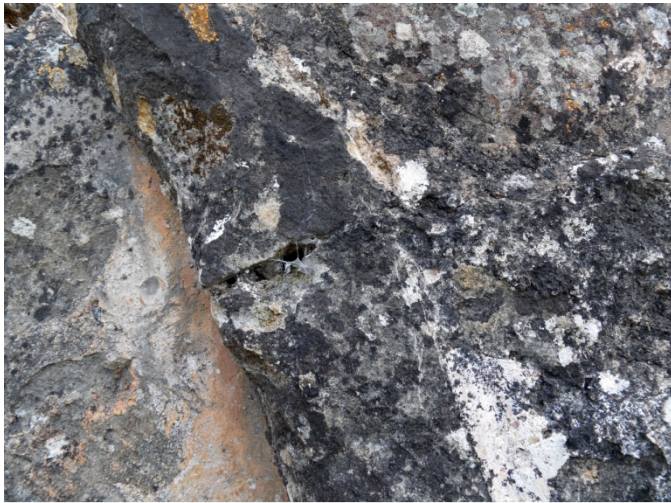
Fig.76 Líquenes.

La superficie externa de piedra de los sillares y las dovelas están cubiertas por líquenes. Se aprecian pintadas de grafiti. El apoyo el estribo sur sufre socavación.

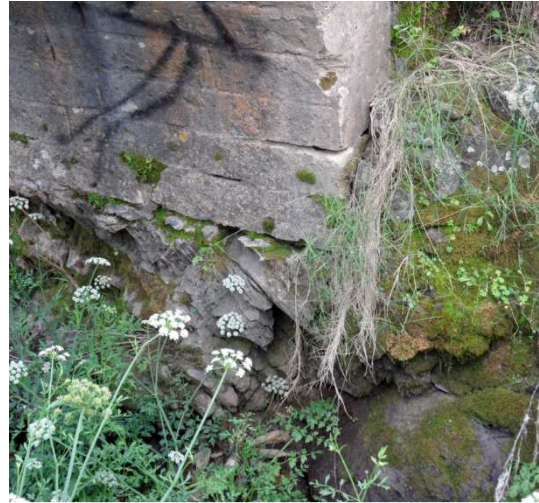
Fig. 77 Socavación en apoyo.

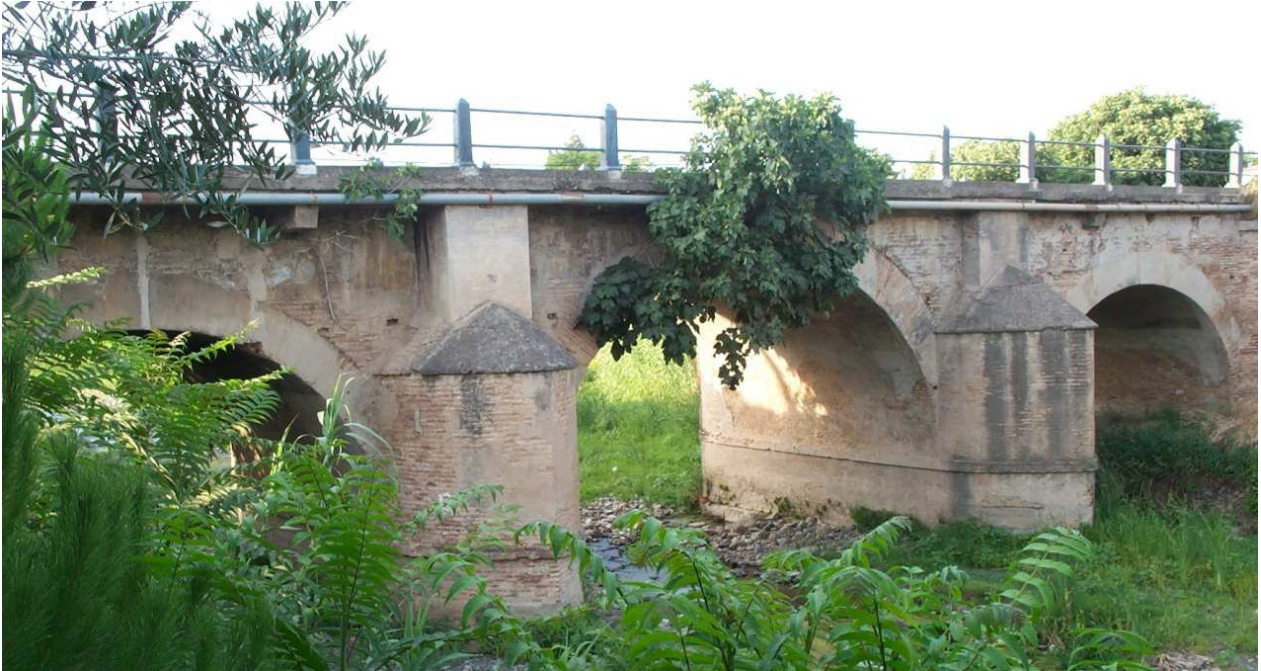
Se trata de un puente de tres bóvedas de medio punto, siendo rebajada la central y teniendo una mayor luz que las laterales. La bóveda central tiene una luz de 8,40 m y una flecha de 3,90 m, lo que supone un rebaje de unos 30 cm; mientras que la 1 tiene una luz de 6,50 m y la 3 tiene una luz de 6,70 m. Las bóvedas tienen un ancho de 6,80 m. Las pilas tienen un espesor de 2,66 m la izquierda y de 2,71 m la derecha; asimismo presentan tajamares y espolones de sección ojival con sombreretes. La línea de arranque de las bóvedas está marcada por una imposta que sobresale de pilas y estribos.

Fig. 82 Puente antes de la última remodelación (López-Mezquita 2002).

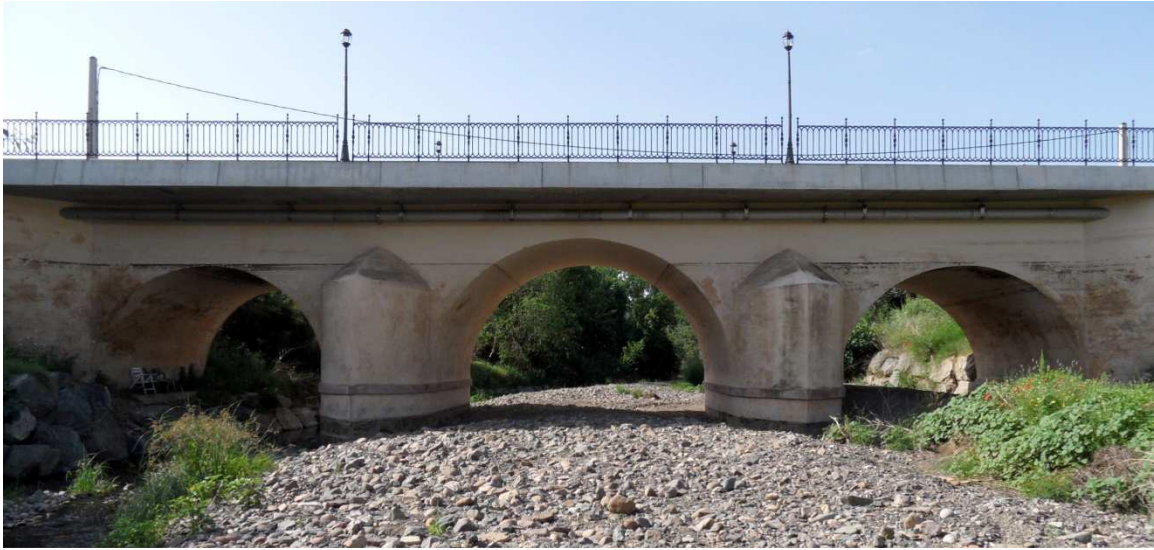
Fig. 83 Vista general del puente desde aguas arriba en la actualidad.

Tiene una disposición simétrica con tres bóvedas, una central mayor y dos laterales menores. Debido al revestimiento con mortero monocapa de la fábrica de ladrillo, no es visible el espesor de rosca de las bóvedas. No obstante, en la bóveda 3 aguas abajo pueden verse por la humedad la disposición de los ladrillos, apreciándose una rosca de 0,66 m, que hemos supuesto para las tres bóvedas.

De esbeltez de pilas  $P/L$  se obtienen valores que están por encima de lo necesario por estabilidad. De esbeltez de las bóvedas  $R/L$  se han obtenido valores comprendidos entre  $1/12,73$  y  $1/9,85$ , superiores a  $1/18$ , por lo que las bóvedas del puente son estables.

La longitud total entre estribos es de 26,93 m, mientras que la suma de las luces de los vanos es de 21,56 m lo cual da una relación de desagüe del 80,06 %.

El estado actual de la obra es bueno, debido a lo reciente de su última intervención, aunque ésta no ha sido muy correcta, ya que, aunque se retira el revestimiento de mortero de cemento, este se sustituye por otro de mortero monocapa, que aunque suele tener cal en su composición, también incluye cemento, con los problemas que eso conlleva: condensaciones debido a la poca permeabilidad de este material, problemas de sales y retracción. Aguas arriba hay una conducción de agua, que aunque esté anclada a la nueva losa de hormigón en voladizo, crea un impacto visual no deseable.

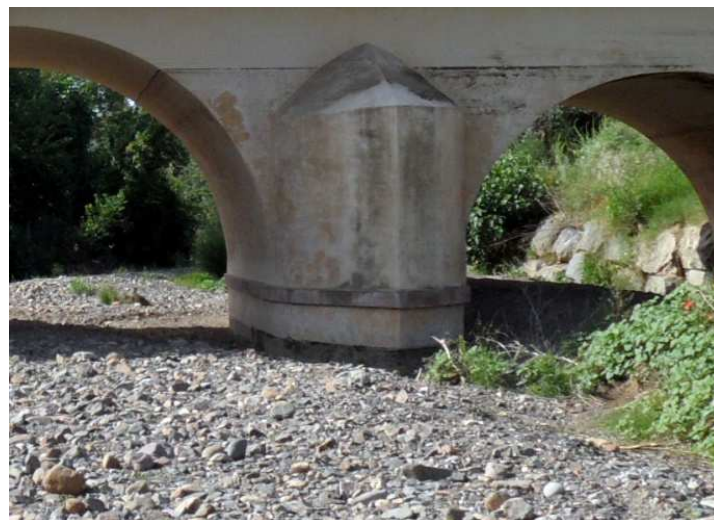
Fig. 85 Nivel de la crecida de 2010.

Si queda algún vestigio material de época romana debe estar a nivel de cimentación u oculto en el interior de los estribos, siendo la obra que contemplamos hoy en día el producto de alguna reconstrucción realizada posiblemente con posterioridad al siglo XV. Seguramente se hayan producido más reconstrucciones anteriores ya que periódicamente se producen fuertes avenidas, que aún hoy en día siguen ocasionando inundaciones en la zona.

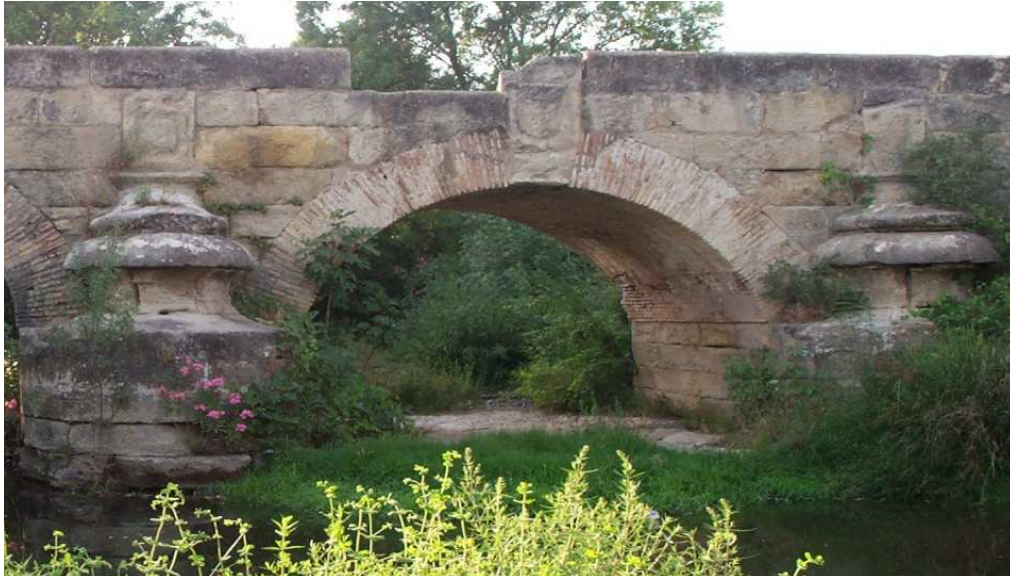
Fig. 89 Alzado aguas abajo (López-Mezquita 2002).

Se trata de un puente de tres vanos, el central con una luz de 6,00 m formado por una bóveda de medio punto rebajada y las laterales apuntadas con una luz de 3,30 m. Están realizados en sillería los estribos, las pilas, los tímpanos y los pretiles; estando sólo las bóvedas realizadas de ladrillo con un espesor de rosca en las tres de 0,90 m. Las bóvedas de ladrillo presentan en su intradós mechinales donde apoyarían las cimbras.

Las pilas tienen un espesor de 3,20 m y presentan tajamares triangulares con terminación piramidal escalonada y espolones semicirculares con terminación lobulada coronada por una especie de basa de columna semicircular que llega hasta la cota donde se sitúa un escudo heráldico tallado en un sillar del tímpano. Igualmente se observa un escudo heráldico tallado sobre la clave de la bóveda central que está realizada en piedra. Los tres escudos heráldicos están muy erosionados. En el alzado aguas arriba tiene tallada una cruz centrada con la bóveda central. El tablero tiene rasante horizontal, se apoya sobre el trasdós de las tres bóvedas que se sitúan a la misma cota y tiene un ancho de 5,06 m que es coincidente con el ancho de las bóvedas.

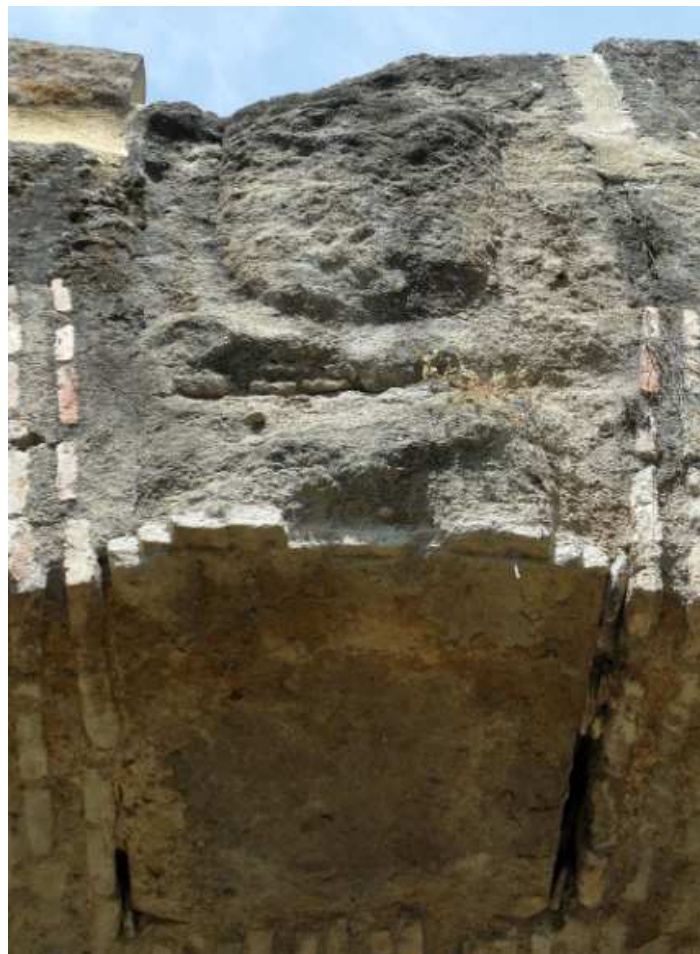
Fig. 90 Escudo en la clave de bóveda 2.

Rubiato indica que su primera fábrica fue romana y que formaba parte de la *Via Augusta* en el tramo de de *Castulo a Corduba*, por la margen derecha del Guadalquivir, data la obra actual como de finales de la Edad Media basándose en la tipología de la estructura y la decoración heráldica esculpida en los tímpanos y sobre la clave del arco central (Rubiato 2002: 145).

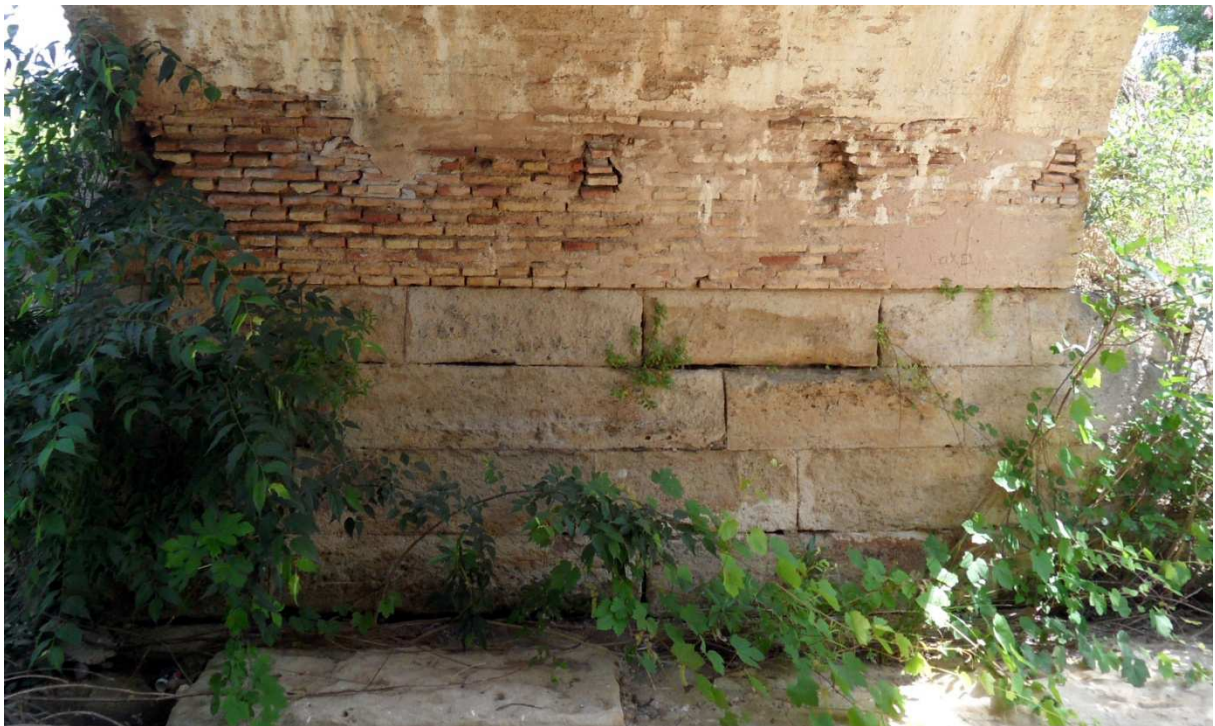
Fig. 91 Mechinales en bóvedas de ladrillo. Zampeado de piedra sobresaliendo de la solera de hormigón.

Bajo las bóvedas, entre las pilas hay una solera de hormigón a modo de zampeado, de la que sobresalen una serie de piezas de piedra de distintas dimensiones que podrían pertenecer a un zampeado previo.

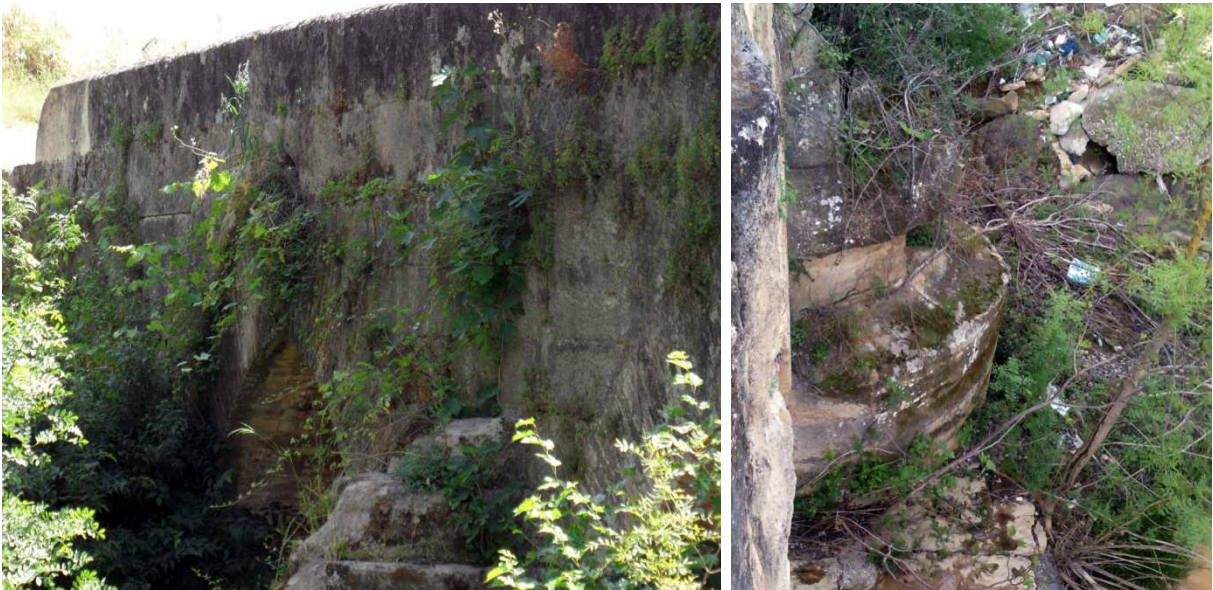
Fig. 93 y 94 Vegetación en boquillas de bóvedas, tímpanos, tajamares y espolones.

El estado actual de conservación precisa de una restauración que debe comprender la limpieza de vegetación y líquenes de la superficie, así como de la consolidación de los materiales que lo componen. Especial atención debe tenerse con los escudos heráldicos, ya que son considerados como Bien de Interés Cultural, de acuerdo con la Disposición Adicional Segunda de la Ley 16/1985 y por el Decreto 571/1963 de 14 de marzo.

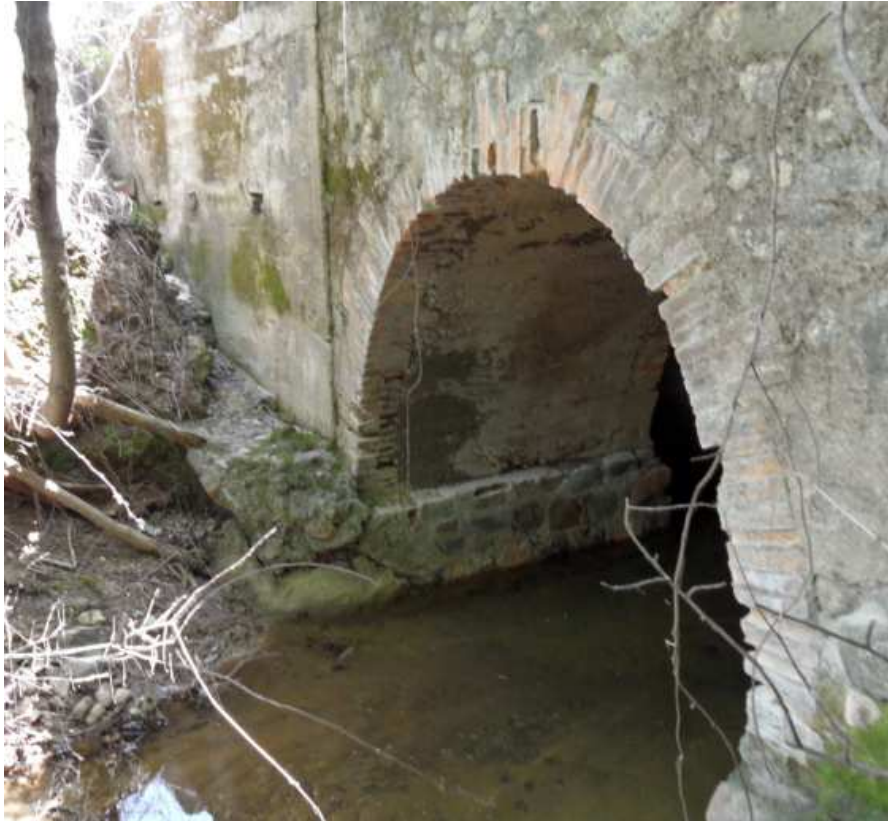
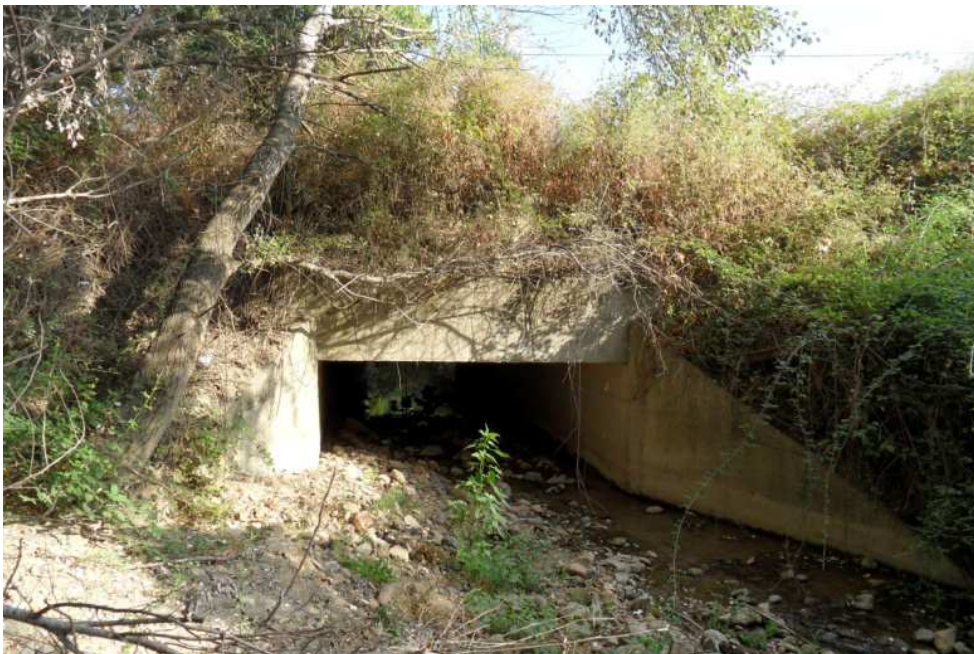
Fig. 98 y 99 Alzados aguas arriba y aguas abajo.

La bóveda presentaba una alternancia de dovelas partidas con otras enteras (Melchor 1995: 86). Hoy día no puede distinguirse esta disposición, ya que la obra primitiva de sillería se encuentra embutida entre dos ampliaciones del puente. Así, el ensanche por el alzado aguas arriba se realizó reduciendo el desagüe de la obra mediante una obra con tímpanos de mampostería con boquillas de la bóveda en ladrillo y parte interior de hormigón, seguramente realizada en la primera mitad del siglo XX. El ensanche más reciente, realizado aguas abajo, es un marco formado por muros de 0,50 m de espesor de hormigón armado con una superficie de desagüe rectangular de 3,80 m de ancho por 1,50 m de altura.

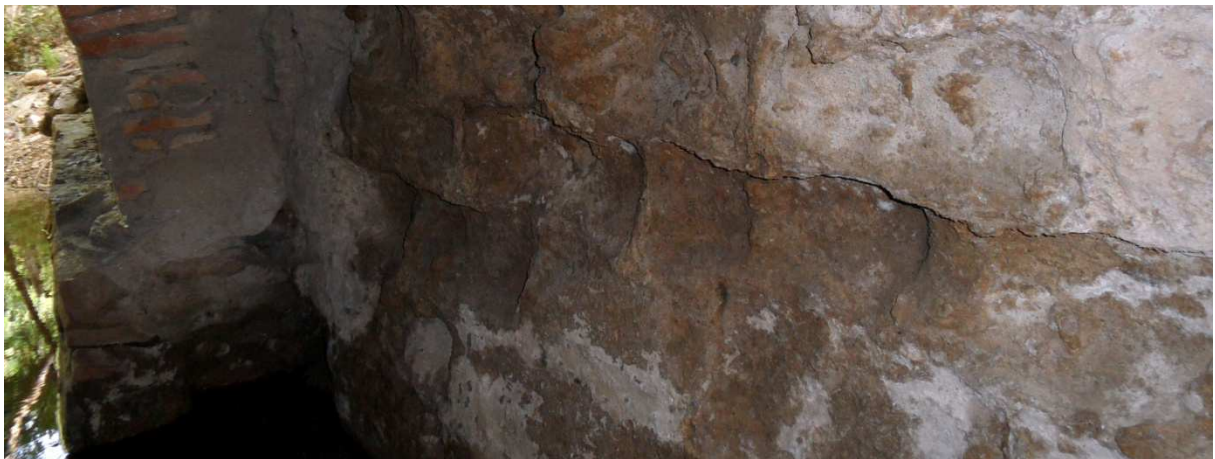
Fig. 103 Erosión de los sillares de la bóveda.

Estos ensanches de la plataforma desfiguran completamente la imagen del puente original y hace que su recuperación no sea nada fácil. Mientras que la técnica no permita una recuperación con plenas garantías, al menos debería realizarse una limpieza y consolidación de la piedra de la obra original accesible, ya que la piedra presenta alteraciones: eflorescencias y erosión de las superficies expuestas.

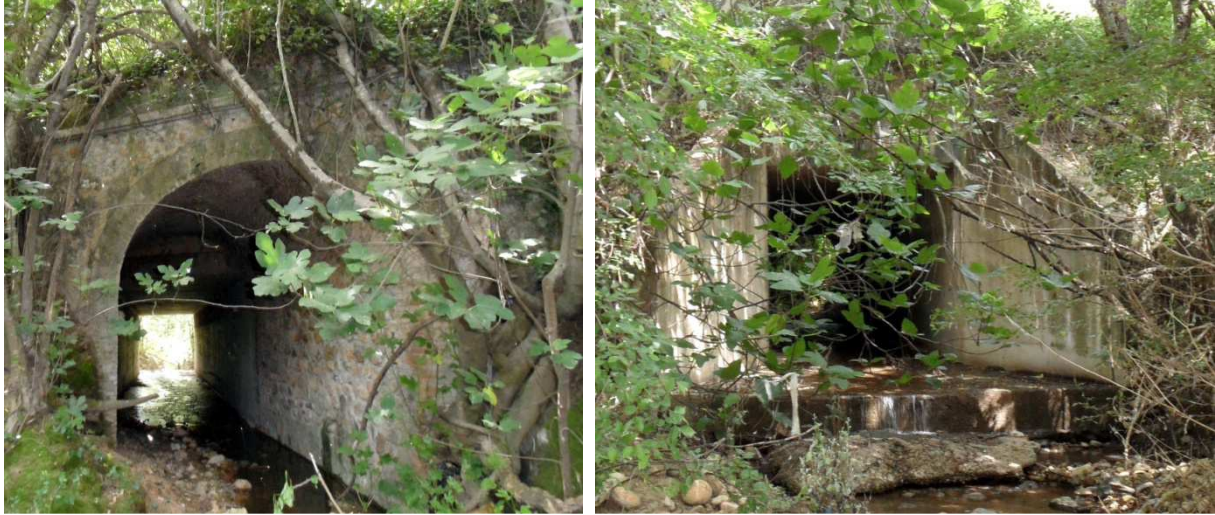
Fig. 107 y 108 Alzados aguas arriba y aguas abajo.

En la inspección visual realizada, no se aprecia resto alguno de dicho puente. Se distinguen dos obras diferentes. Aguas abajo hay un marco de hormigón armado de 3,20 m de luz, unos 20 m de largo y 3,35 m de altura. Aguas arriba, la obra está formada por una bóveda con acusado esviaje. En dicha obra, estribos y tímpanos están realizados de mampostería, mientras que la bóveda está ejecutada con ladrillos. El esviaje provoca un singular aparejo en la bóveda de ladrillo en hiladas oblicuas. En todo caso, no se observa resto alguno del originario puente romano, y suponiendo que este tuviera una luz de 3,65 m, difícilmente podría estar embutido dentro de ninguno de los tramos actuales. En el marco de hormigón sería imposible ya que la bóveda sobresaldría por las esquinas superiores de dicho marco. En cuanto al tramo de ladrillo y mampostería, es muy poco probable que el puente romano

hubiera tenido tan acusado esviaje, debido a lo complicada que sería la estereotomía de la bóveda.

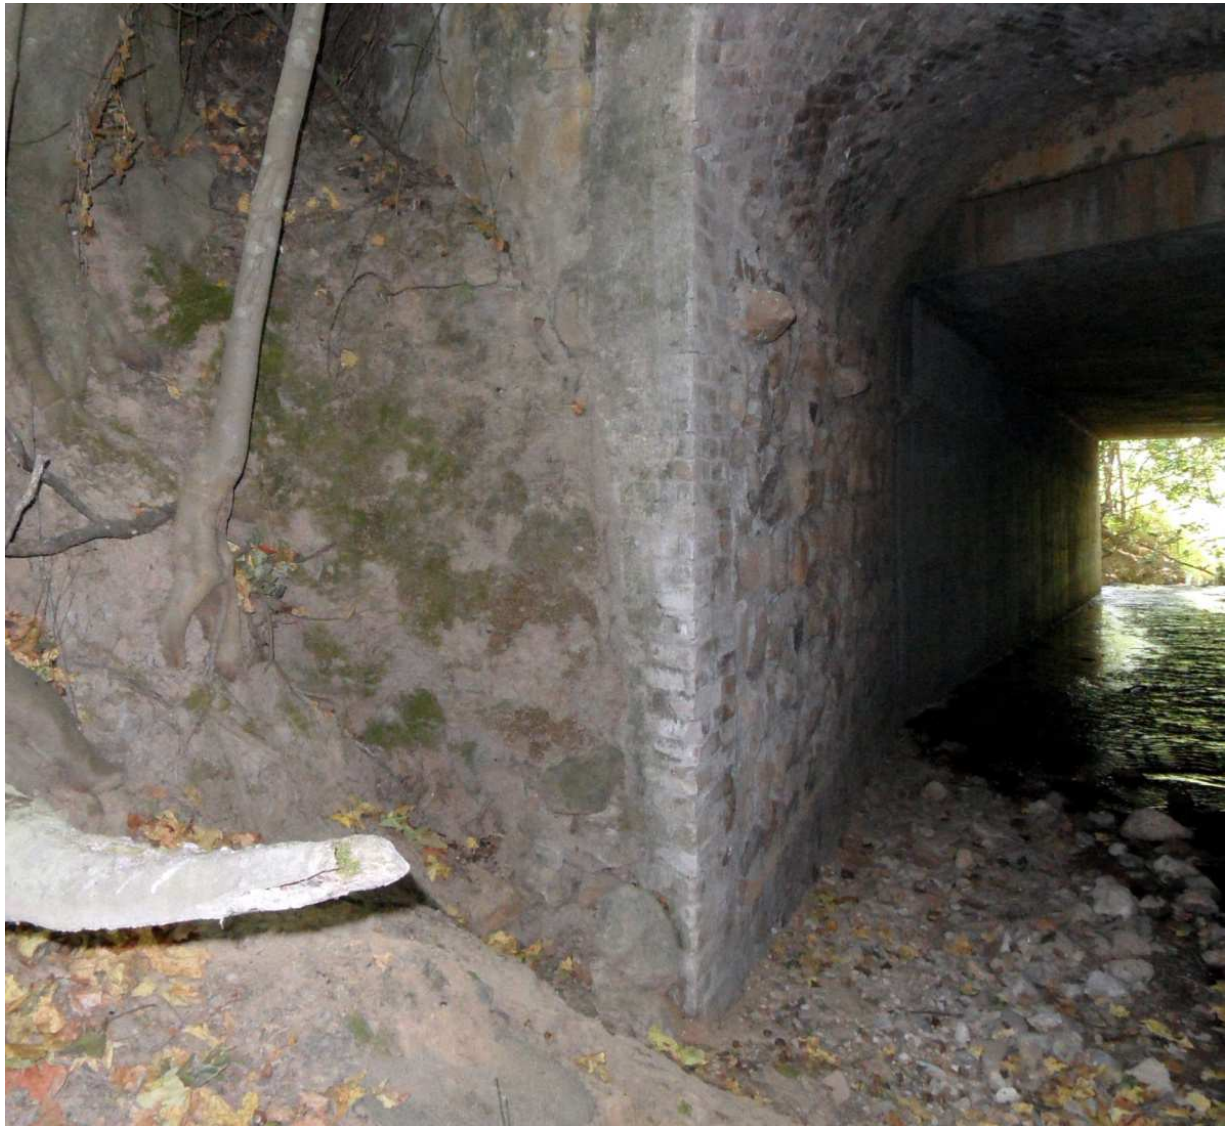
Fig. 110 Estribo de mampostería con ménsulas para el apoyo de la cimbra.

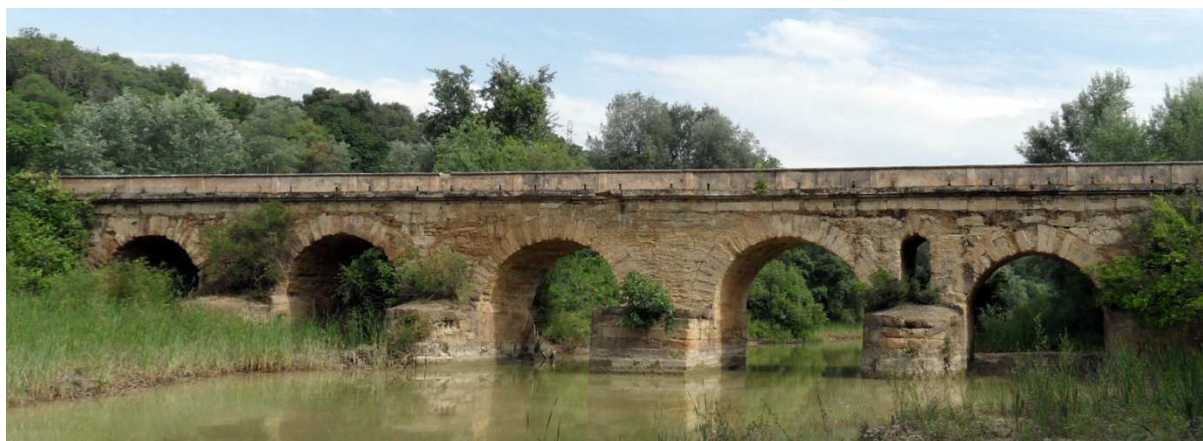
Fig. 114 Vista general desde aguas abajo.

Se trata de un puente de sillería con tablero horizontal con una longitud total de 104 m. Tiene diez bóvedas de medio punto de entre 4,80 y 6,60 m de luz y 4,60 m de ancho.

Las pilas tienen tajamares triangulares aguas arriba y espolones semicirculares aguas abajo (excepto el situado entre las bóvedas 5-6 de planta rectangular). Los espolones tienen unos sombreretes de pequeña altura, a excepción del de planta rectangular y del situado entre las bóvedas 2-3, que no tienen. Aunque F. Javier Rubiato duda de la originalidad de los tajamares, mantienen una característica propia de los puentes romanos: que nunca sobrepasan al arranque de los arcos (Liz 1985: 35).

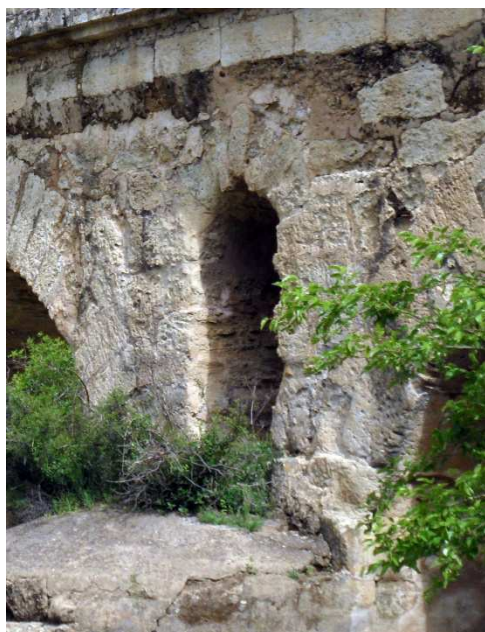
Fig. 115 Aliviadero entre vanos 4-5.

Los anchos de las pilas están comprendidos entre los 2,70 y 4,30 m. Entre las bóvedas 4-5 hay un aliviadero de 1,30 m de luz que, además de aumentar la sección de desagüe, aligeraba el peso del tímpano. El puente debió tener aliviaderos en sus pilas que fueron cegados (Melchor 1995: 85) (Corzo 1992: 119) (Rubiato 2002: 142). Rubiato afirma que observa señales de los mismos entre los primeros arcos.

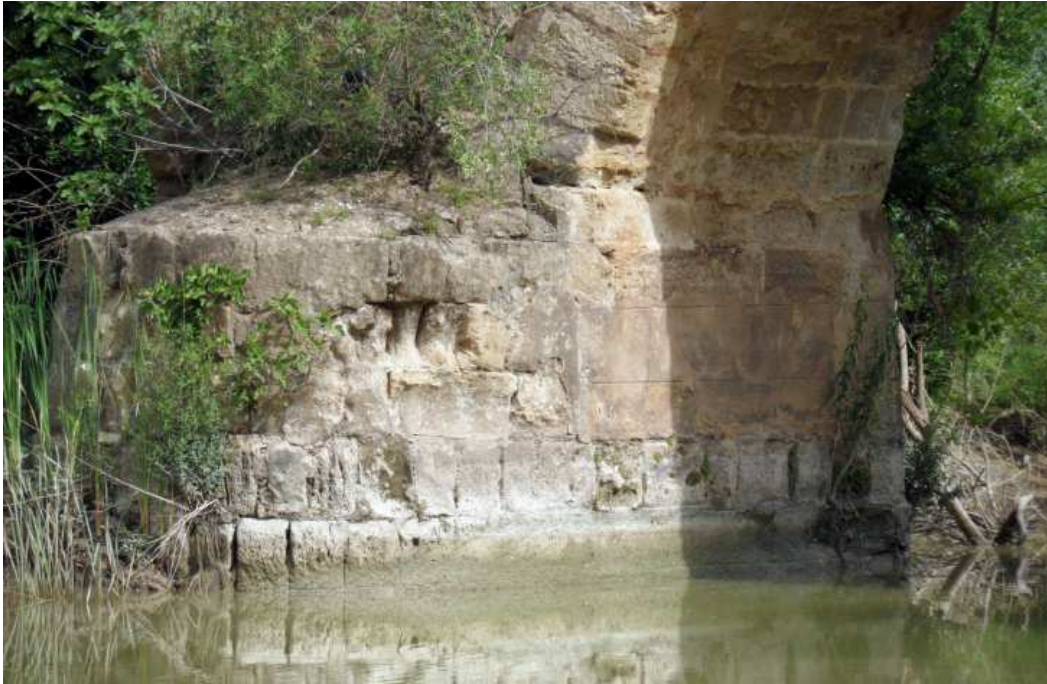
Fig. 122 Erosión en pilas y bóvedas.

El estado actual del puente no es bueno. Se observan daños en numerosos sillares, erosionados o con alveolización; así como problemas por vegetación en tímpanos, tajamares y espolones, donde llegan a enraizar arbustos que producen empujes en las juntas desplazando a los sillares. Hay tramos de pretil de ladrillo deteriorados.

Convendría que se realizara un estudio más exhaustivo que permita identificar las patologías del puente y proceder con los resultados a realizar una consolidación, restauración y puesta en valor.

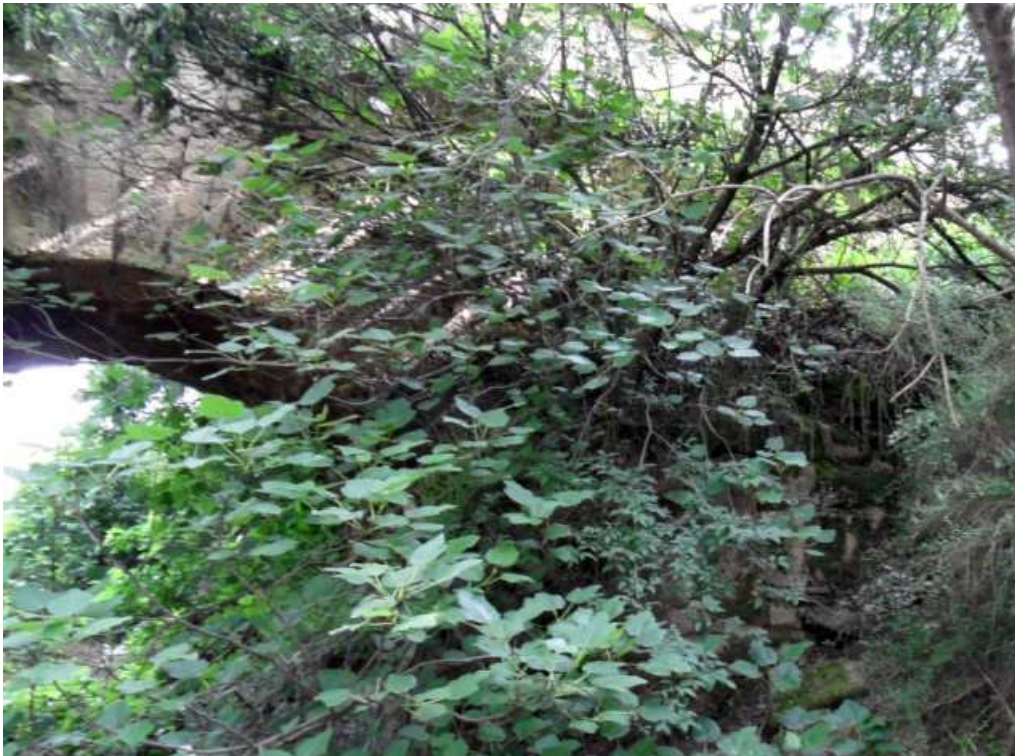
Fig. 123 Vegetación en estibo izquierdo.

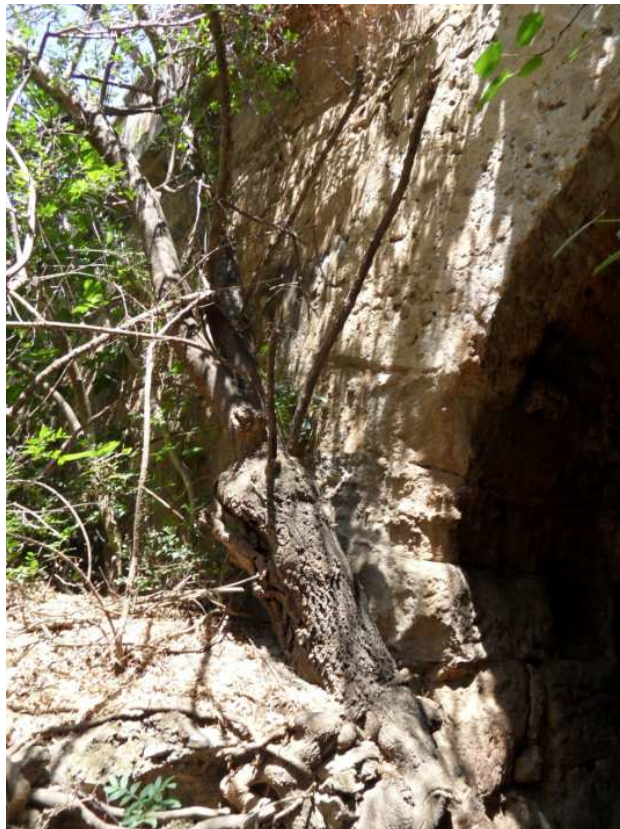
Fig. 125 Arbusto enraizado en espolón.

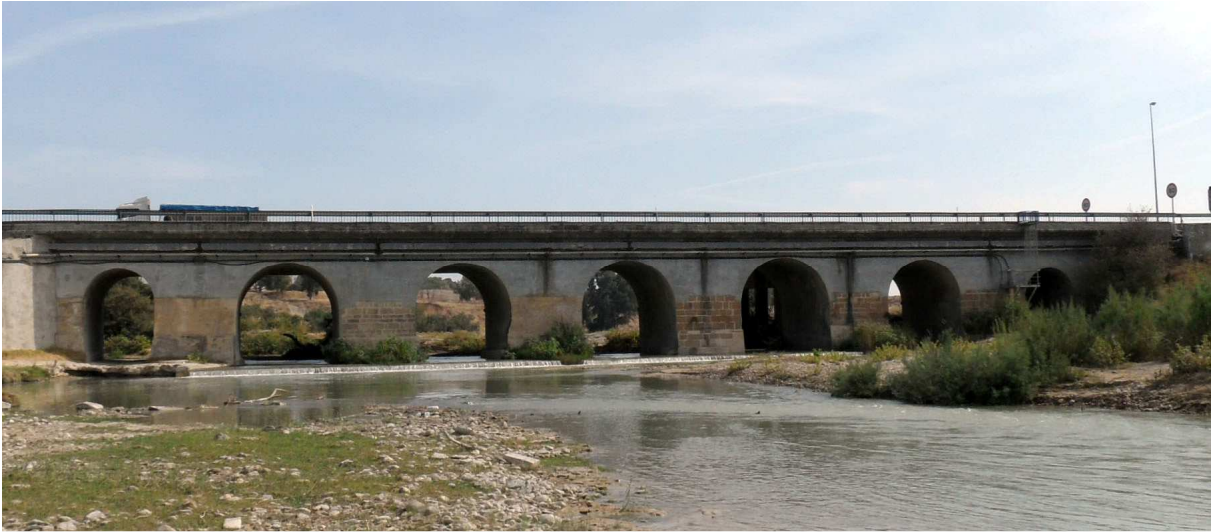
Fig. 130 Alzado aguas abajo.

Es un puente de sillería con tablero horizontal de 77 m de longitud. Consta de siete bóvedas de medio punto de entre 4,20 y 6,85 m de luz, que se apoyan en pilas con anchos comprendidos entre los 4,70 y 5,50 m. El ancho actual de las bóvedas es de 10,40 m. El puente ha sufrido al menos dos ensanchos de la plataforma: una mediante bóvedas de hormigón adosadas a ambos lados de la original de piedra, y otra posterior mediante voladizos laterales de 1 m. Debido a estas ampliaciones no se conservan los pretiles originales de obra. El ancho de la bóveda original de piedra era de 5,40 m, y se amplió 3,50 m aguas arriba y 1,50 m aguas abajo. El ancho de la plataforma es en la actualidad de 12,40 m.

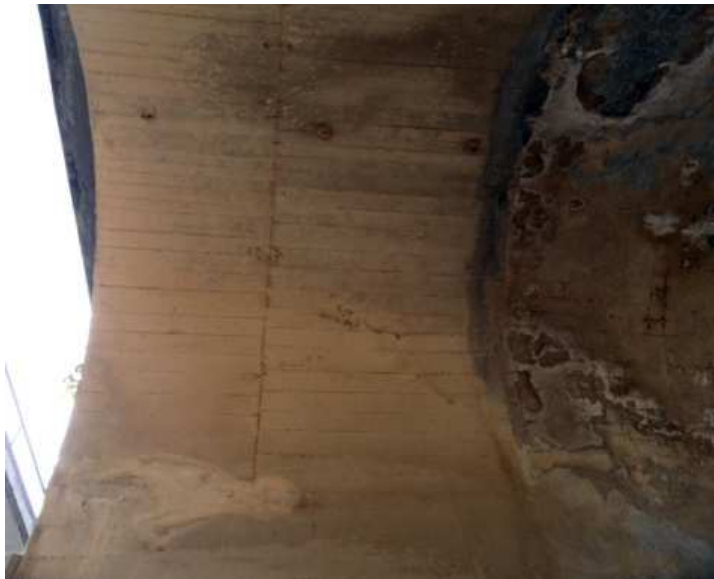
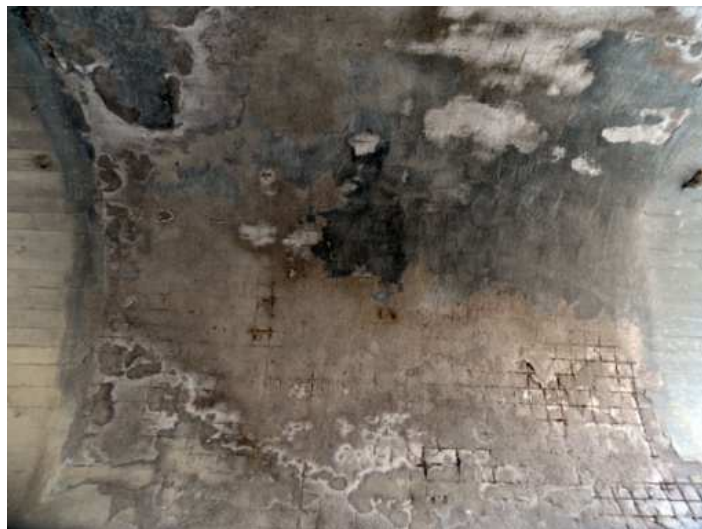
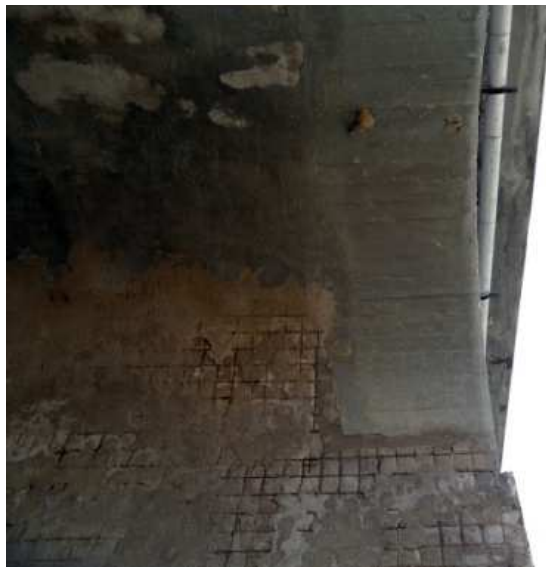
Fig. 131, 132 y 133 Bóveda 7: Ampliación aguas arriba, tramo central revestido, y ampliación aguas abajo.

De un análisis paramental se deduce que el puente tendría aguas abajo espolones rectangulares de piedra que sobresaldrían 1,50 m. Sobre estos espolones se ejecutaron las bóvedas de hormigón que cubren las originales por dicha cara. La ampliación adosada aguas arriba, no permite ver ningún resto del puente primitivo, es probable que tuvieran tajamares aguas arriba semejantes a los realizados con hormigón. Los tajamares y espolones no sobrepasan al arranque de los arcos, algo que caracteriza a los puentes romanos (Liz 1985: 35).

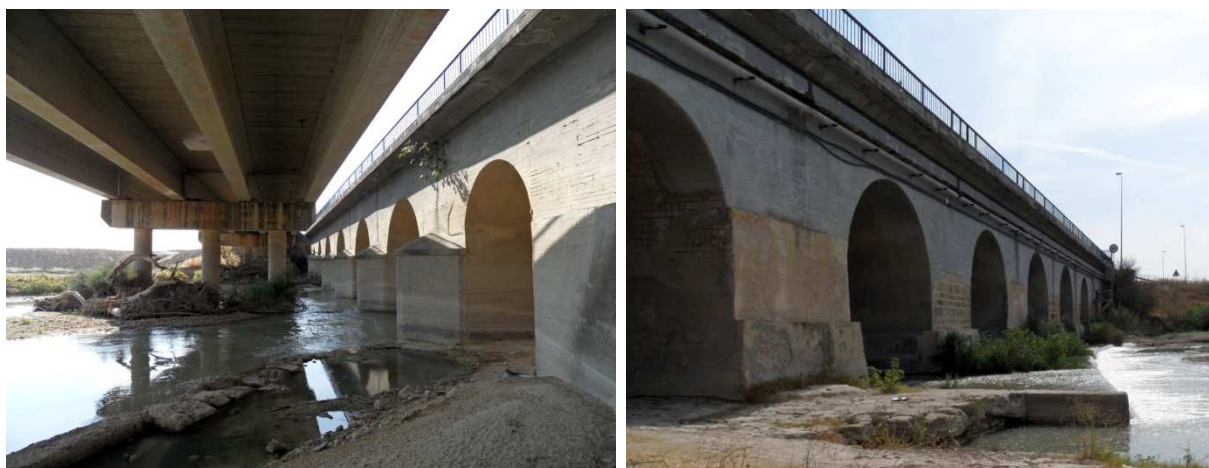
Fig. 134 y 135 Alzados aguas arriba y aguas abajo.

Los sillares visibles son de calcarenita bioclástica. No se aprecia un aparejo con alternancia de sogas y tizones, siendo de muy variadas alturas las hiladas, por lo que posiblemente los espolones visibles son producto de reconstrucciones posteriores a la época romana, seguramente medievales. Bajo la bóveda 7 quedan restos de un zampeado de losas de piedra, que tendría continuidad en el resto del puente.

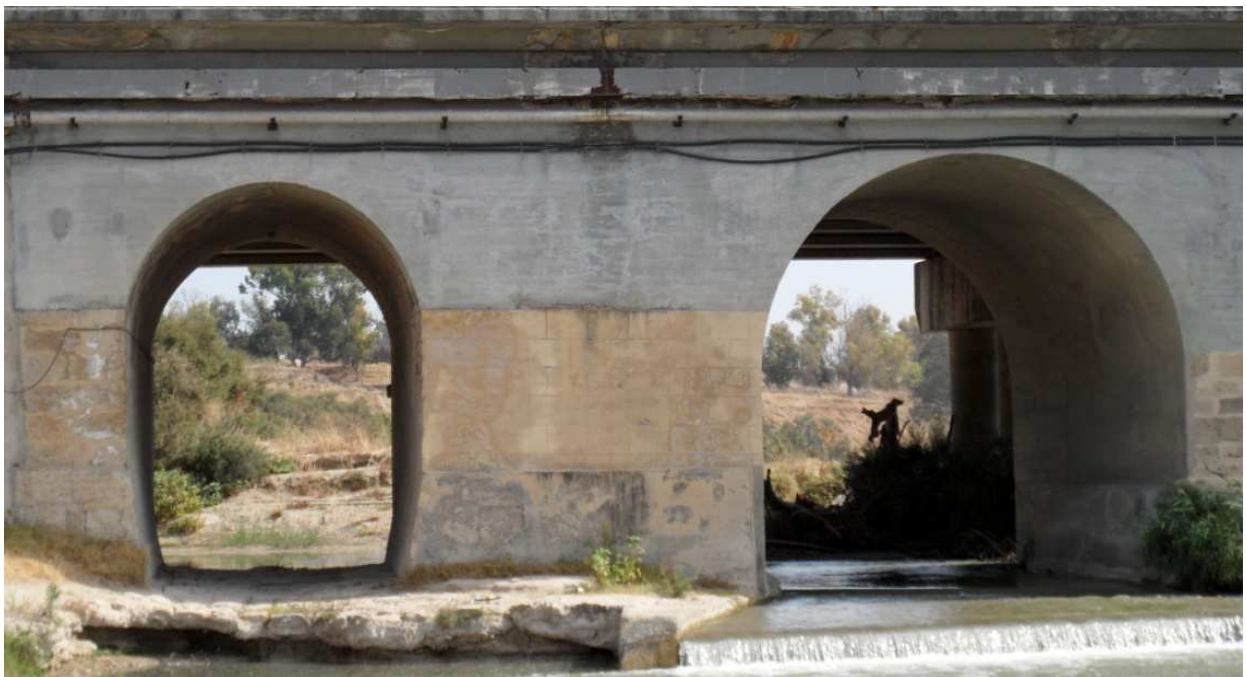
Fig. 139 Alzado aguas abajo de las bóvedas 6 y 7.

De esbeltez de pilas  $P/L$  se obtienen valores comprendidos entre  $1/1$ , y  $1/0,78$ , superiores a lo necesario por estabilidad.

La esbeltez de las bóvedas  $R/L$  no se ha podido calcular al quedar oculta la obra original en hormigón. El puente sin embargo es estable dado su uso continuado hasta la actualidad. La longitud total entre estribos es de 72,00 m, mientras que la suma de las luces de los vanos es de 41,30 m lo cual da una relación de desagüe del 57,36 %.

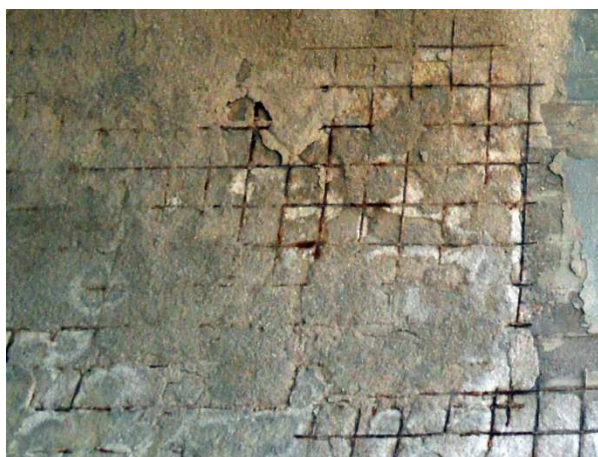
Fig. 140 Oxidación del mallazo.

La imagen actual del puente está completamente desvirtuada por las ampliaciones realizadas, por el viaducto situado junto a él y que da servicio al sentido contrario de la autovía, así como por la tubería y demás instalaciones adosadas sobre los arcos del alzado aguas abajo. La obra visible de hormigón presenta patologías. Como el desprendimiento del recubrimiento de hormigón proyectado por la oxidación del mallazo, lo cual ha permitido distinguir la zona original de piedra.

Hay proyectada una variante de la autovía entre los puntos kilométricos 410 y 411. Dada la actual situación económica del país es muy posible que no se ejecute a corto plazo. Sería recomendable que el proyecto del nuevo trazado contemple la recuperación del puente romano y de su entrono, siempre que existan garantías de que al retirar el hormigón de la ampliación no se dañe el puente original de piedra.

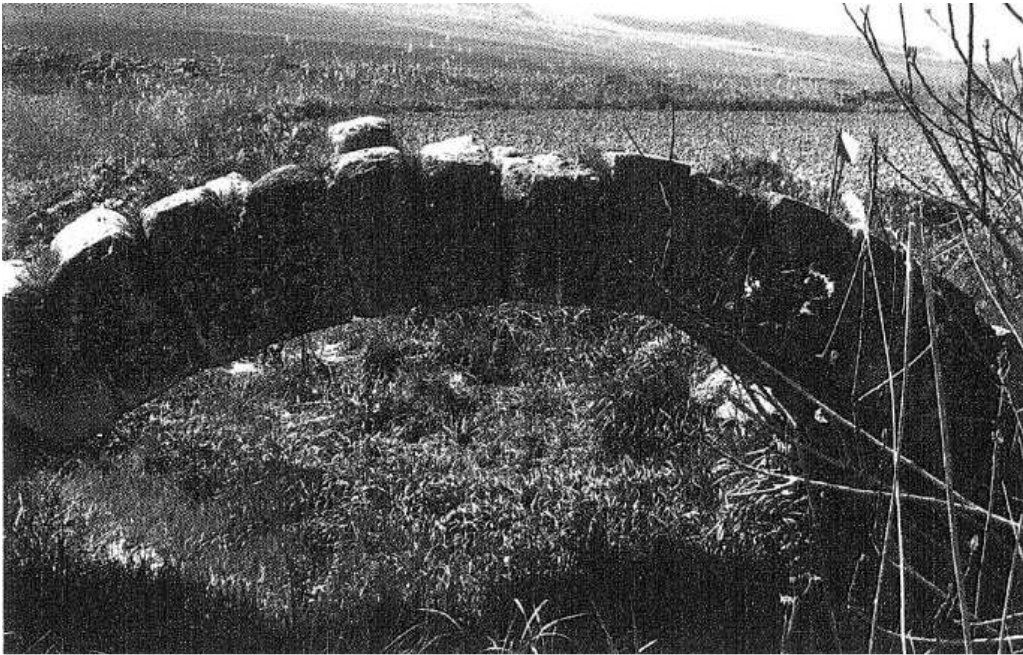
Fig. 145 (Melchor 1995)

Puente de un arco cuya parte visible presenta una luz de 4,92 m y una flecha de 2 m (Melchor 1995: 136). Su dovelaje es bastante regular, de aproximadamente 2 pié de largo por 1 pié de ancho. La vía del puente es de 5,40 m y carece de pretilos y rampas de acceso. Se data por J. Liz Guiral y M. Martín Bueno<sup>8</sup> como del siglo I o II d.C.

Con estas dimensiones se obtendría una esbeltez de la bóveda  $R/L$  de  $1/9,11$  superior al mínimo para ser estable  $1/18$ .

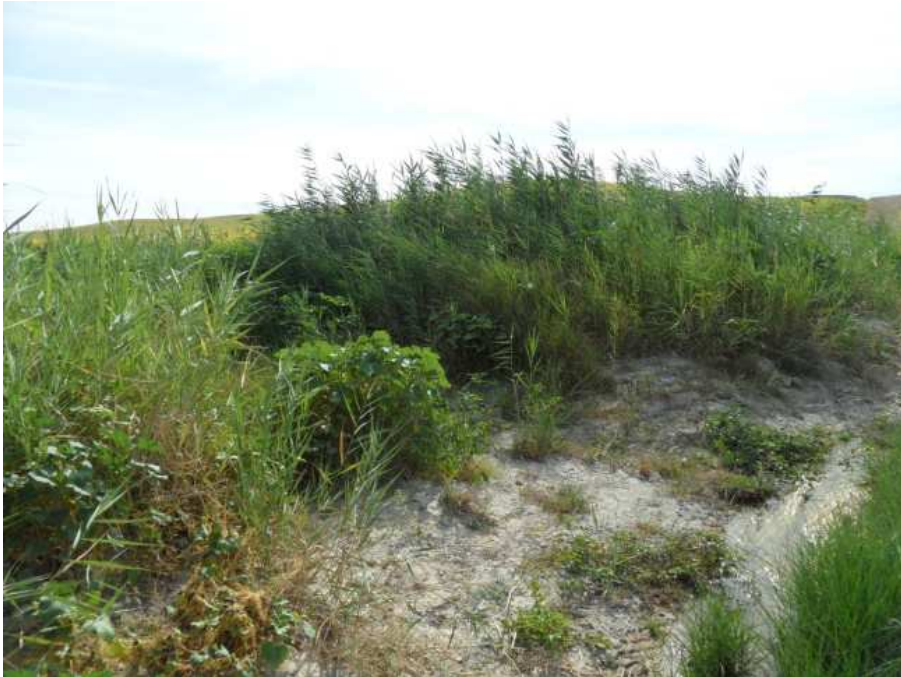
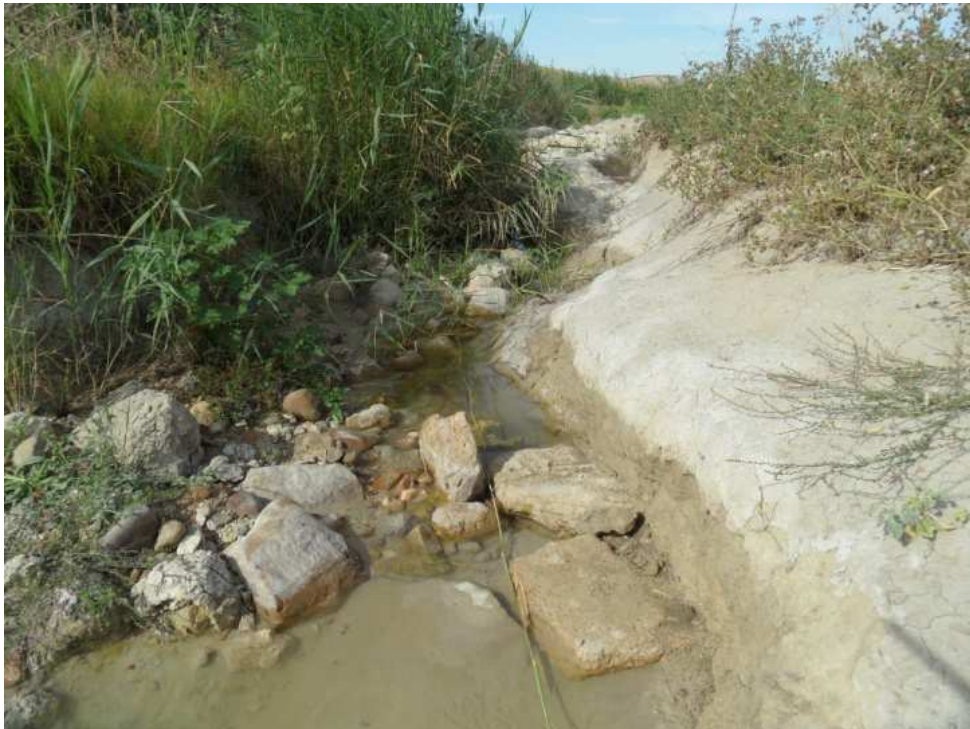
Fig. 147 Cañaveral en la intersección de la vía con el arroyo. Fig. 148 Restos de sillares aguas abajo.

En la visita realizada para el presente trabajo no ha podido verse el puente; la zona está completamente invadida por un cañaveral, aun abriéndonos paso por él fue imposible distinguir ninguna estructura de piedra. Dicha obra ha debido quedar tapada por aportes de tierras de diversas avenidas, o se ha derrumbado siendo la mayoría de los restos sepultados y otros arrastrados aguas abajo, ya que se han observado múltiples sillares en el cauce del arroyo aguas abajo.

Debe realizarse una excavación arqueológica que permita averiguar el estado de dicha obra, restaurarse y protegerse frente a nuevas avenidas en el caso de que no se haya perdido. Asimismo sería recomendable dotarla de alguna figura jurídica específica para su protección.

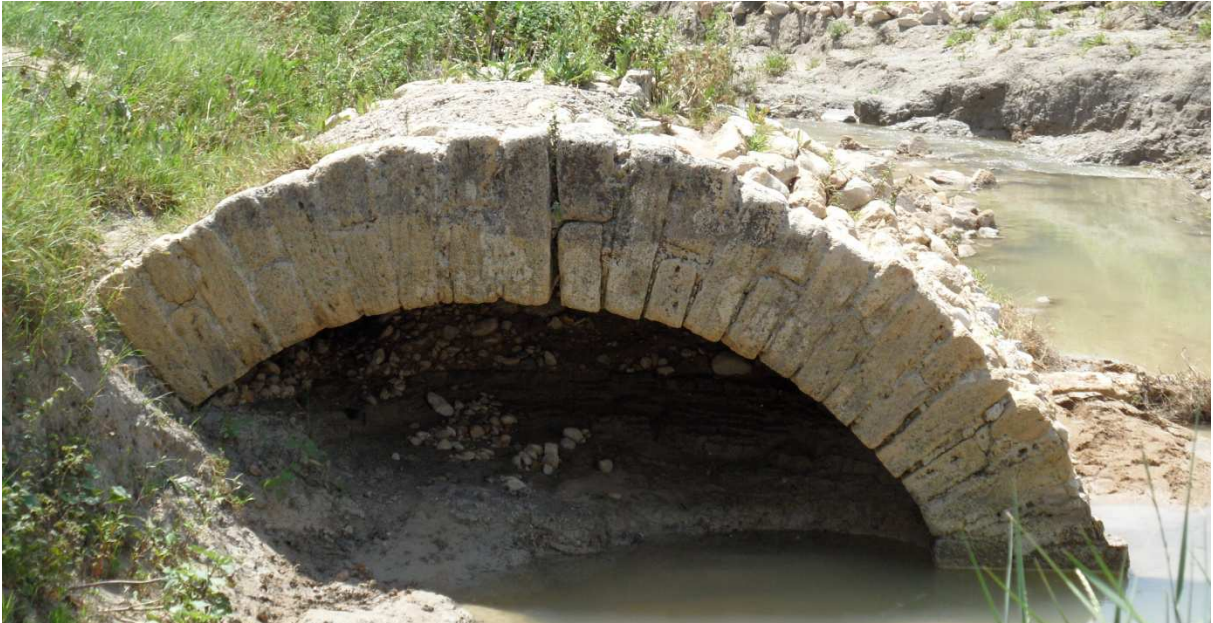
Fig. 151 Alzado aguas arriba.

Puente de una bóveda parcialmente enterrado, visible una luz de 3,18 m, que prolongando el arco hasta la horizontal se obtiene una luz total de 3,62 m y una flecha de 1,09 m. Presenta un dovelaje de 70 cm de alto, formado por alternancia de saga y dos tizones. El ancho total de la bóveda es de 3,50 m. Corresponde con el modelo IV de tipología de los puentes hispánicos romanos.

Dicho puente ha sufrido numerosas reparaciones e incluso alguna reconstrucción. Puede verse como la bóveda ha sufrido un hundimiento o un colapso parcial. Esto se deduce de un análisis paramental en el que se advierte que existen juntas rellenas de mortero, cuando la construcción romana estaría realizada en seco con superficies perfectas de contacto entre las dovelas. En el estribo oeste se aprecia una rótula debida al hundimiento de la bóveda en el estribo opuesto, que se ha ido relleno de mortero y ripios en distintas épocas.
