## PUENTES ROMANOS. LOS PUENTES ROMANOS DEL TÉRMINO MUNICIPAL DE CÓRDOBA.

**Resumen:** El presente artículo pretende, partiendo de un estudio generalista de los puentes romanos, llegar a unas conclusiones tras el análisis de los datos obtenidos en la investigación de los puentes estudiados en el término municipal de Córdoba.

## ROMAN BRIDGES. ROMAN BRIDGES IN CORDOVA CITY COUNTY.

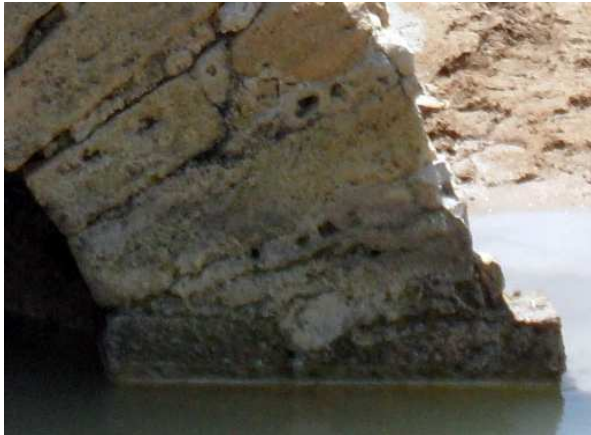
Fig. 153 Rótula en apoyo derecho.

Dicho puente ha sufrido numerosas reparaciones e incluso alguna reconstrucción. Puede verse como la bóveda ha sufrido un hundimiento o un colapso parcial. Esto se deduce de un análisis paramental en el que se advierte que existen juntas rellenas de mortero, cuando la construcción romana estaría realizada en seco con superficies perfectas de contacto entre las dovelas. En el estribo oeste se aprecia una rótula debida al hundimiento de la bóveda en el estribo opuesto, que se ha ido relleno de mortero y ripios en distintas épocas.

Teniendo en cuenta el hundimiento del estribo este y la rótula formada en el opuesto, la bóveda está en estado de equilibrio inestable, por lo que cualquier pequeña alteración por sobrecargas, empuje lateral del agua, o por socavación de la cimentación (que está produciéndose en el estribo oeste) podría hacerla colapsar.

Es imprescindible y urgente que se realice una intervención en dicho puente, que se estudie en profundidad el estado del mismo, especialmente la existencia o no de cimentación bajo la bóveda en la parte este, para proceder al recalce o reconstrucción de la misma. Convendría reconstruir los estribos, ya que la actual disposición de las dovelas formando un arco rebajado, aunque hace que se inserte de mejor forma la línea de empujes en la sección, provoca unos empujes horizontales mayores, que al no existir estribos que los soporten, ponen en grave peligro la estabilidad de la obra.

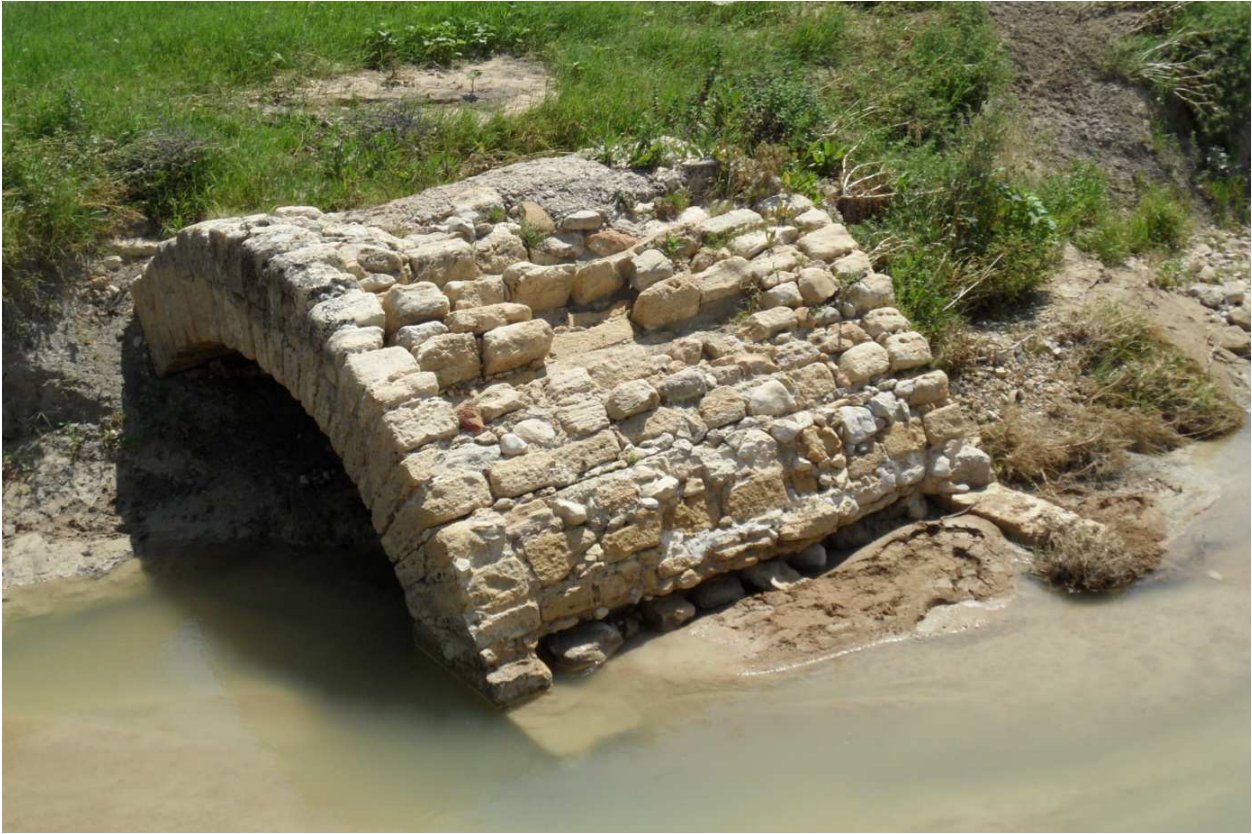
Fig. 159 Vista desde la margen derecha.

El estado actual del puente es ruinoso, conservándose hoy día solo las dovelas de la bóveda y en muy mal estado. El cauce del arroyo Fontalba ha variado, bordeando al puente por el oeste, lo que provoca la acumulación de sedimentos bajo la bóveda, que está prácticamente cegada, y la socavación de la cimentación del estribo oeste, que queda al descubierto. Puede verse una zona del trasdós de la bóveda, que tiene extendido hormigón de apariencia reciente.

De no realizarse con urgencia las intervenciones necesarias para estabilizar y consolidar la obra, ésta es más que probable que colapse a corto plazo, con lo que se perdería una importantísima obra histórica.

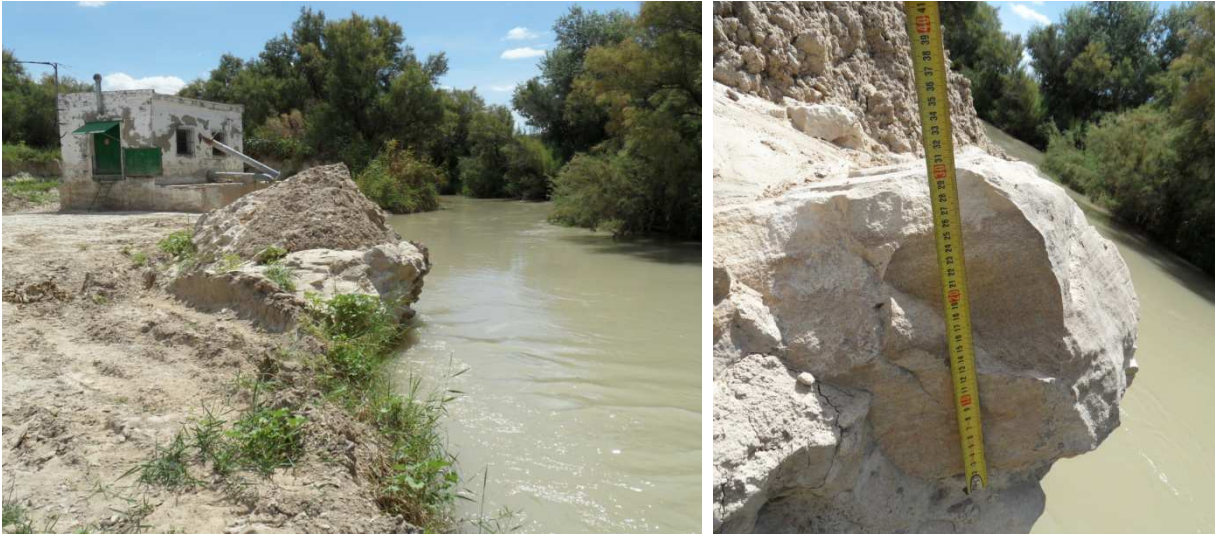
Fig. 163 Bloque de *opus caementicium* junto a la orilla. Fig. 164 Dimensiones de *caementa*.

Se conserva parte del estribo situado en la margen derecha del río Guadajoz; y junto a la orilla, en esa misma margen, se observan unos restos que pudieron formar parte de alguna pila intermedia. Ambos restos están separados unos 22 m. En ambos casos los restos conservados son los correspondientes al núcleo de *opus caementicium*, aunque en el paramento oeste del estribo derecho se observan reposiciones posteriores del revestimiento con sillarejo. Las piedras (*caementa*) de dichos núcleos son de gran tamaño, con dimensiones de hasta 30 cm, lo cual puede indicar que la obra debió tener una gran entidad.

Los restos semienterrados en la actual orilla, consisten en un gran bloque de hormigón con una de sus dimensiones superior a 8 m. Mientras que en el estribo derecho se distinguen varios bloques: el primero, situado aguas abajo, tiene una longitud de unos 4,10 m por una altura visible, desde el terreno natural, de unos 3,80 m; el segundo y tercer bloque, orientados sensiblemente perpendiculares al eje del puente, estarían situados bajo la plataforma del mismo, son más bajos, con una altura visible de 1,60 m aproximadamente, y con unas longitudes de unos 5,50 y 3,50 m respectivamente; el cuarto bloque, situado aguas arriba, tiene una longitud de unos 4,50 m y una altura visible de 3,65. Tras este bloque, el muro aparece revestido con un sillarejo de mampostería careada, alternadas por estrechas hiladas horizontales de regularización. Este último muro se va introduciendo en el terreno, disminuyendo la altura visible desde 2,85 m hasta desaparecer tras recorrer 25 m.

Conviene que se haga un estudio de los restos visibles, averiguando que potencia tienen, y descubrir si fuera posible la magnitud real que tuvo el puente. Si los restos de la orilla son de una pila intermedia, deberían descubrirse los restos del estribo izquierdo, y de quizás otra pila, oculta bajo un montículo de tierra existente, entre la visible en la orilla y el estribo derecho. El puente debió tener más de un vano, algo lógico debido al caudal y la anchura del río.

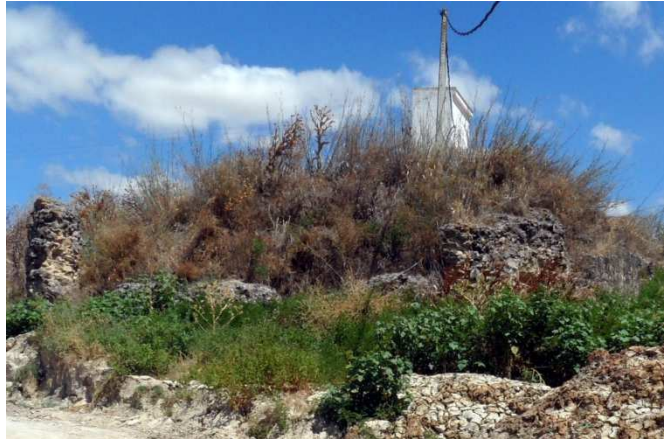
Fig. 167 Bloques de hormigón del estribo.

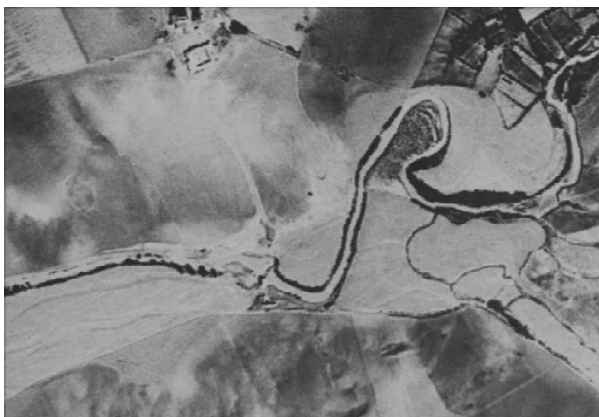
El río Guadajoz por dicha zona ha visto alterado su trazado en numerosas ocasiones por variaciones en los meandros, tal y como puede comprobarse comparando las ortofotos del vuelo de 1956 con las actuales. Esta puede ser una causa de la posible ruina del puente, ya que habría sufrido grandes daños por dichos cambios en el cauce, igualmente al cambiar tanto la posición del cauce el puente perdería su utilidad, se fue deteriorando y sus sillares quizás fueron reutilizados en otras construcciones.

Fig. 168 y 169 Variación en los meandros del Río entre el vuelo de 1956 y el actual.

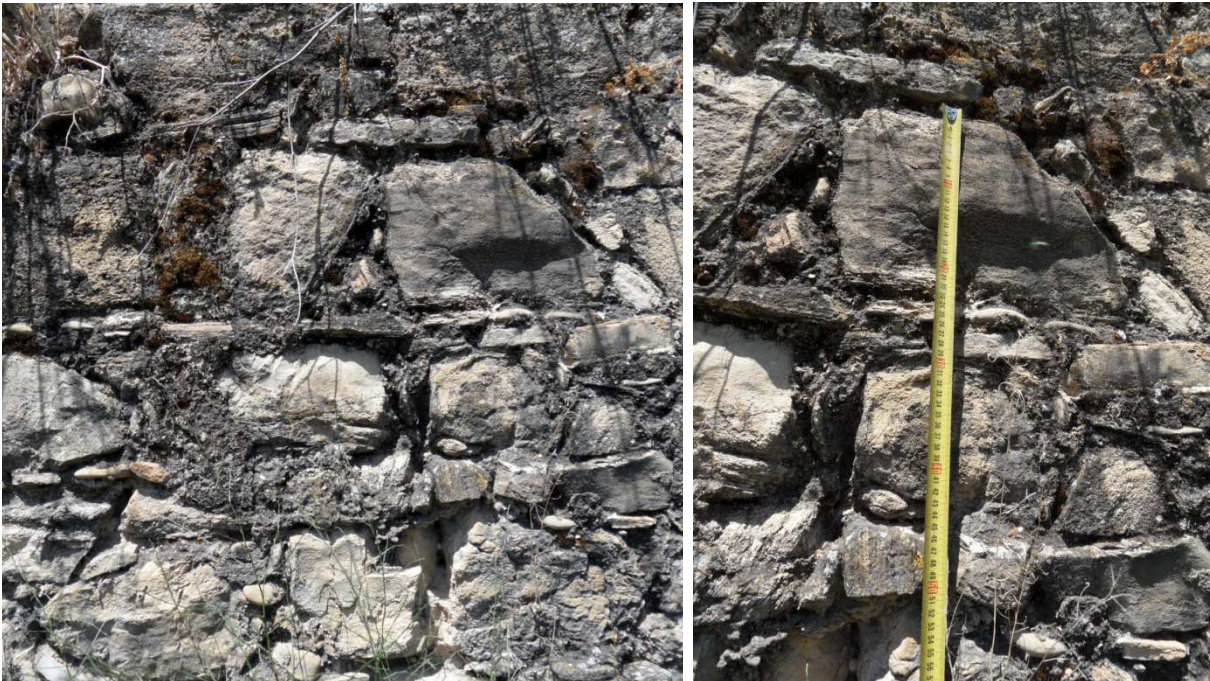
Fig. 172 y 173 Mampostería aguas arriba del estribo.
