## EL PUENTE DE LOS NOGALES, CÓRDOBA. CONTRIBUCIÓN AL ESTUDIO DE LA INFRAESTRUCTURA VIARIA DE MADĪNAT AL-ZAHRĀ'

Presentamos los resultados de una intervención arqueológica de apoyo a la restauración del Puente de los Nogales efectuada en 1998. Los resultados de la excavación han posibilitado realizar una síntesis de la secuencia estratigráfica y un exhaustivo estudio de los procedimientos constructivos y de las características arquitectónicas del puente. Se analizan los sistemas de cimentación, las características tipológicas de pilas, estribos, tajamares y espolones, y una descripción de los arcos al haber documentado la altura original completa del viaducto. Con ello aportamos información de incuestionable interés para completar el conocimiento de la infraestructura viaria propia de la nueva fundación califal.

## EL PUENTE CALIFAL DEL CAÑITO DE MARÍA RUIZ, CÓRDOBA. RESULTADOS DE LA INTERVENCIÓN ARQUEOLÓGICA EN APOYO A SU RESTAURACIÓN

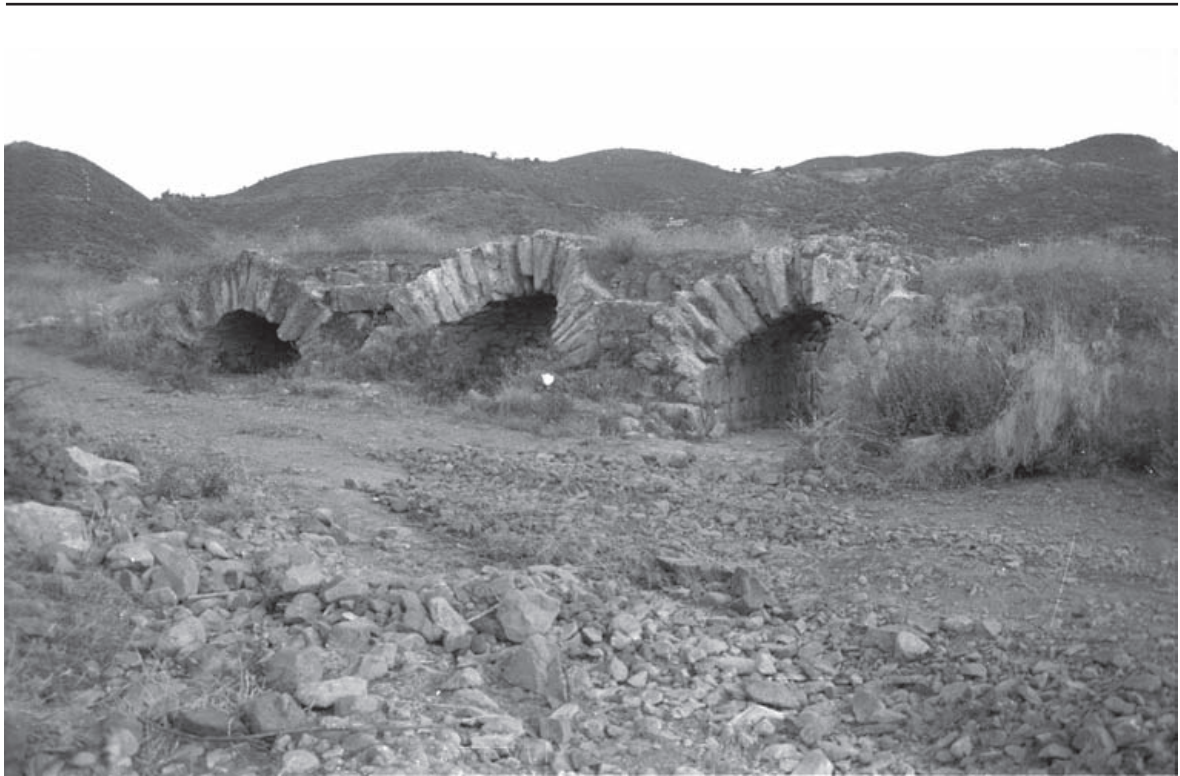
Lám. 1: *Puente de los Nogales. Alzado sur. Estado del puente previo a la intervención arqueológica.*

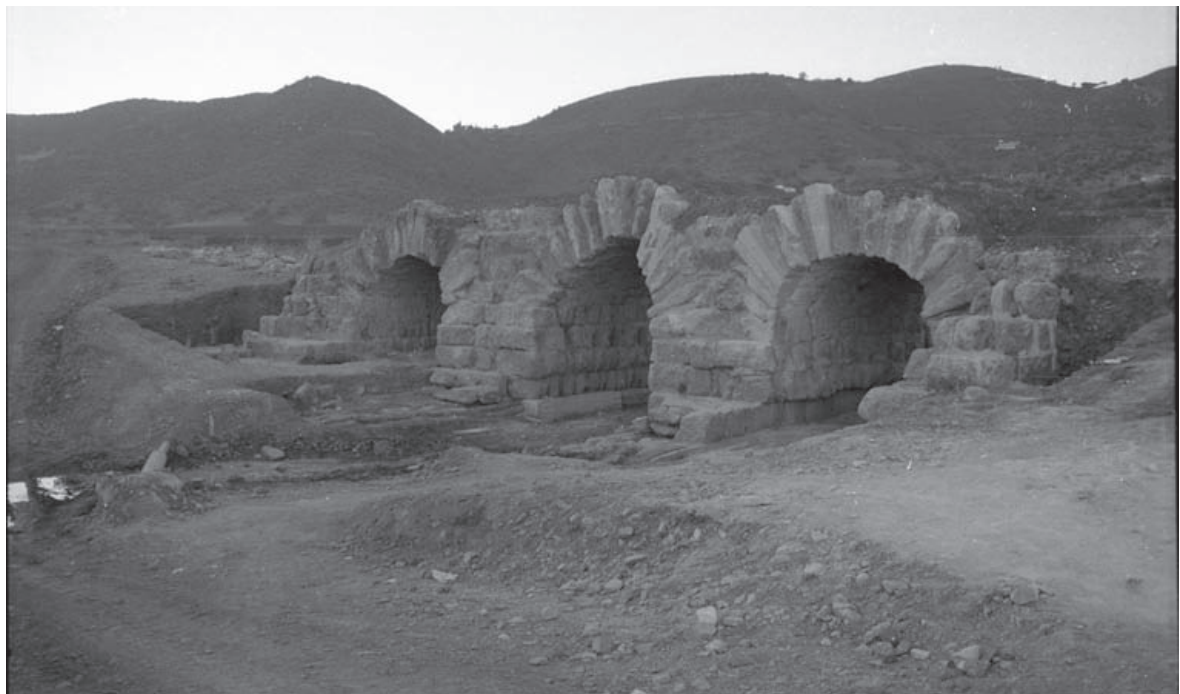
Lám. 2: *Puente de los Nogales. Alzado sur. Estado del puente tras la intervención arqueológica.*

En definitiva, el elevado nivel de colmatación de las estructuras ha condicionado las descripciones completas y pormenorizadas del puente, ya que los rellenos cubrían la línea de imposta de los arcos y, por tanto, impedían ver la mayor parte de las pilas, estribos, tajamares y pilastras (Lám. 1). Por tanto, como ya hemos indicado anteriormente, los resultados de la intervención acometida en el puente de los Nogales brindan la oportunidad de un estudio específico, ya que la excavación permitió contar con los datos exactos y completar la documentación planimétrica y arquitectónica de la planta y alzados (Lám. 2).

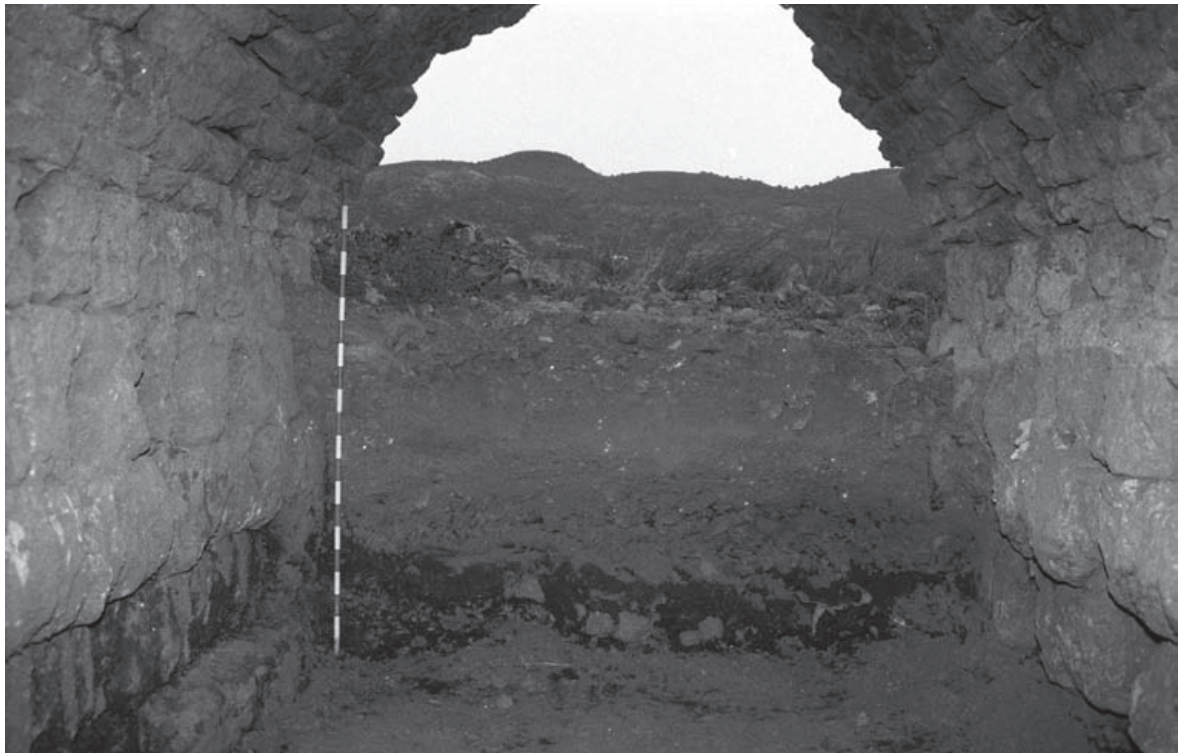
Lám. 3: Perfil del ojo central del puente tras la retirada de los rellenos de colmatación depositados a partir de 1924.

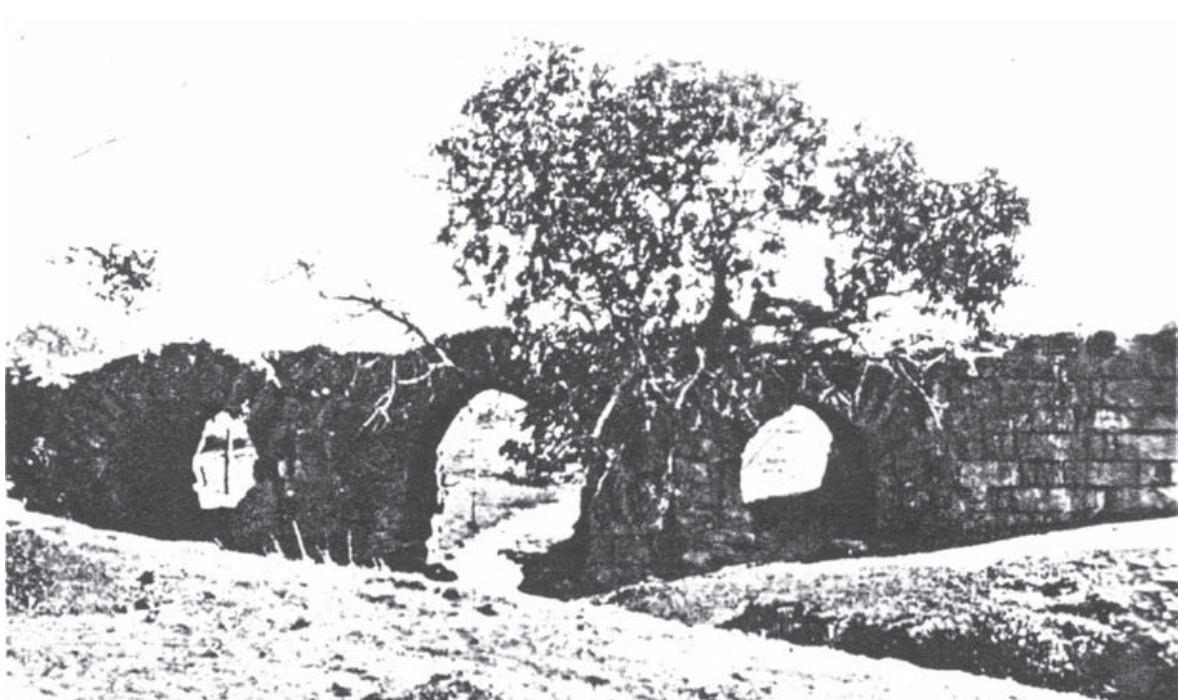
Lám. 4: Estado de conservación de la cara norte del puente en 1924 (JIMÉNEZ et al., 1924: 15, Lám. VI).

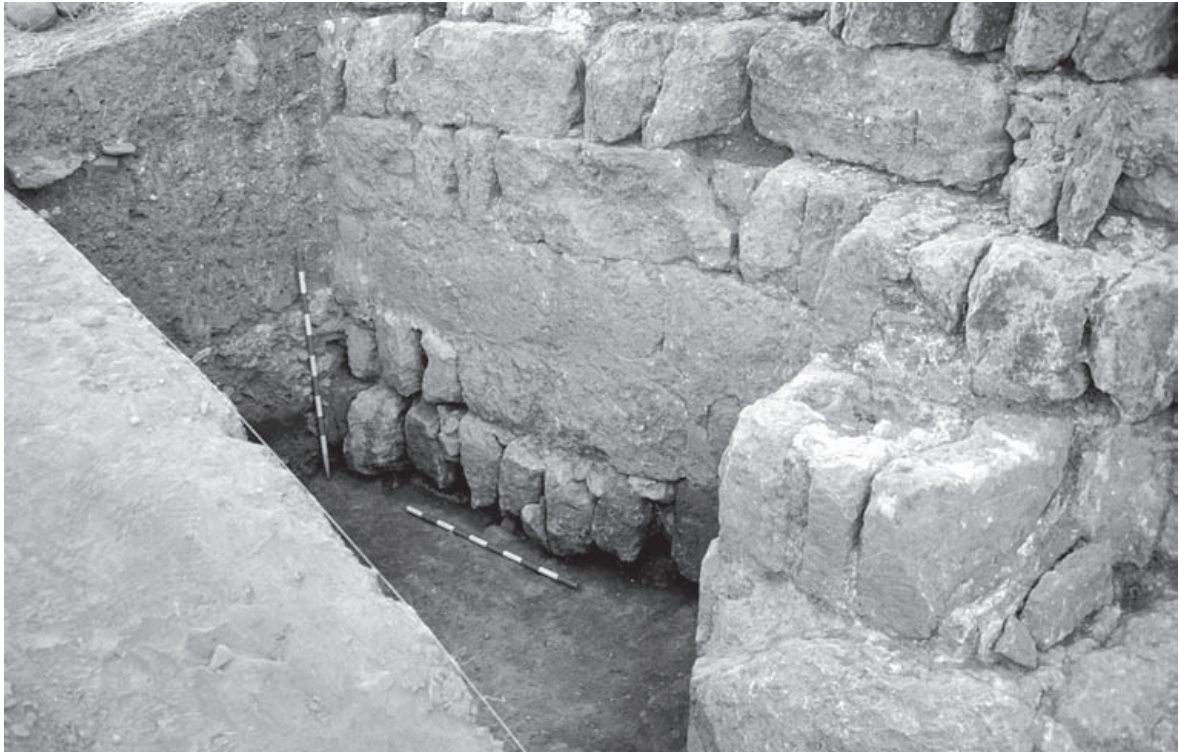
Lám. 5: Corte 8. Cara norte del puente, detalle de la cimentación del estribo oriental.

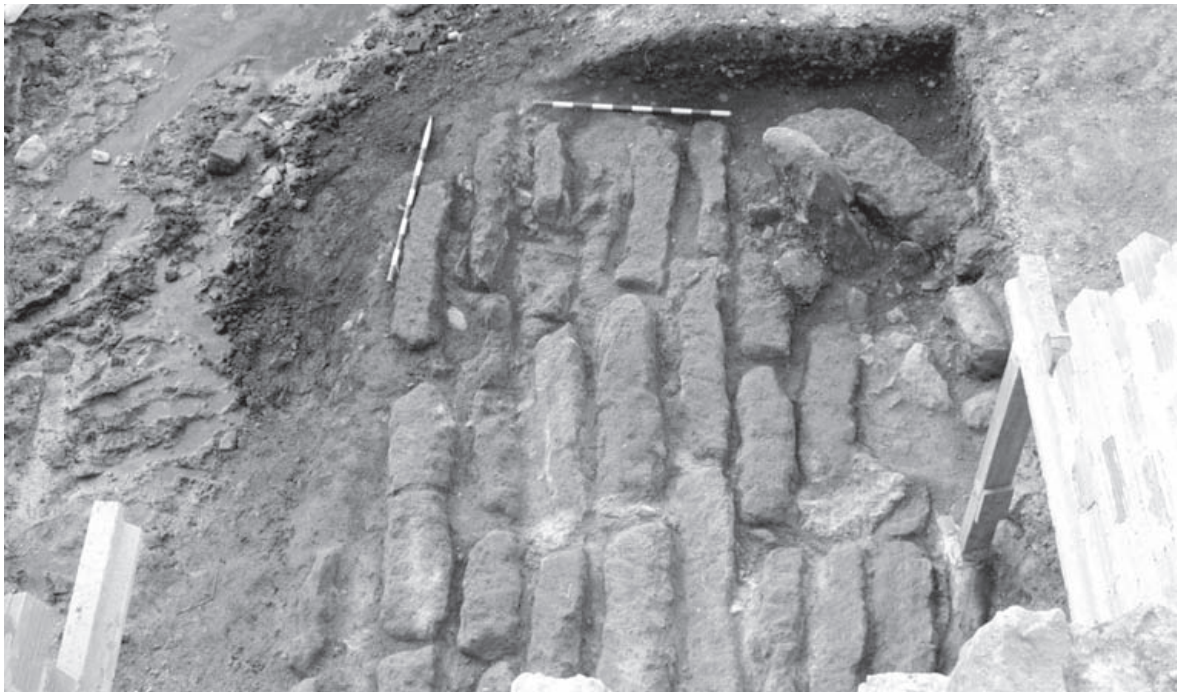
Lám. 6: Corte 3. Detalle del zampeado.

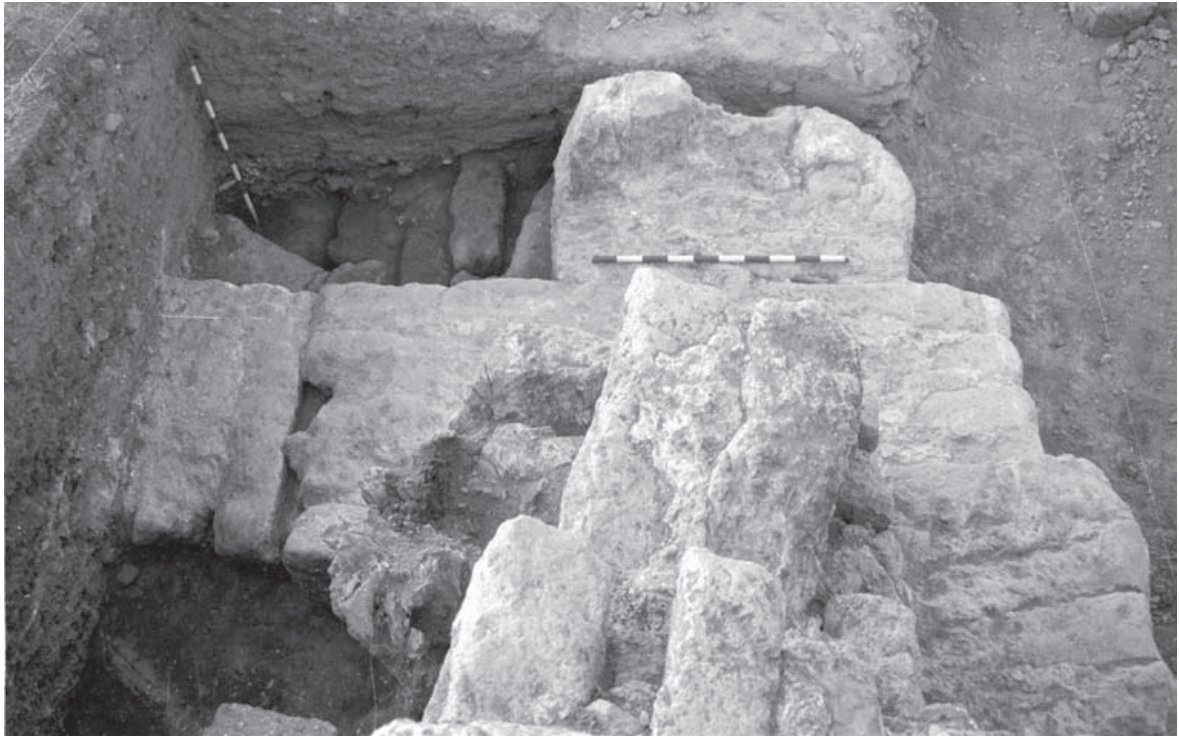
Lám. 7: Corte 1. Cara sur del puente,  
pila-estribo y espolón oriental.

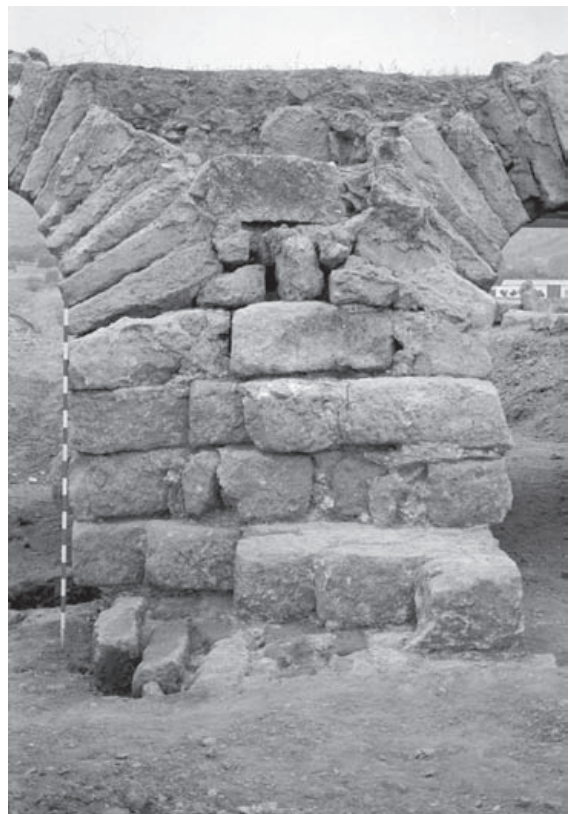
Lám. 8: Alzado sur del puente,  
detalle de la pila oriental.

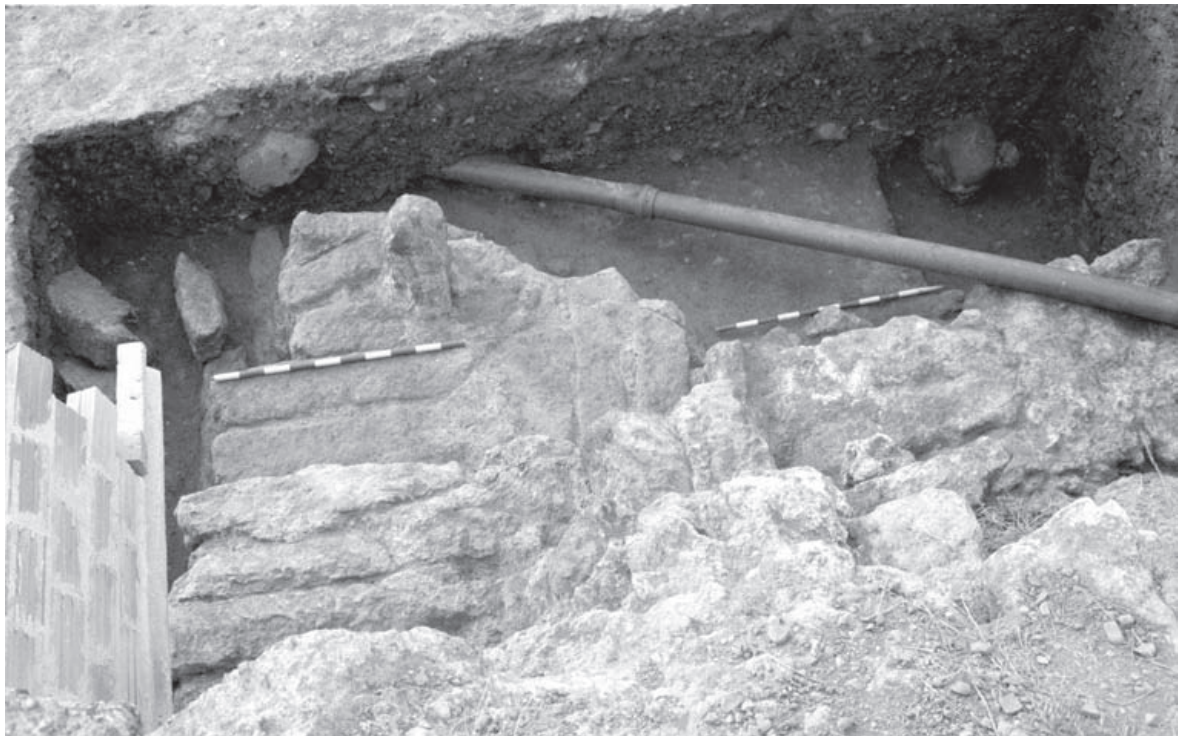
Lám. 9: Corte 4. Pila-estribo y espolón occidental.

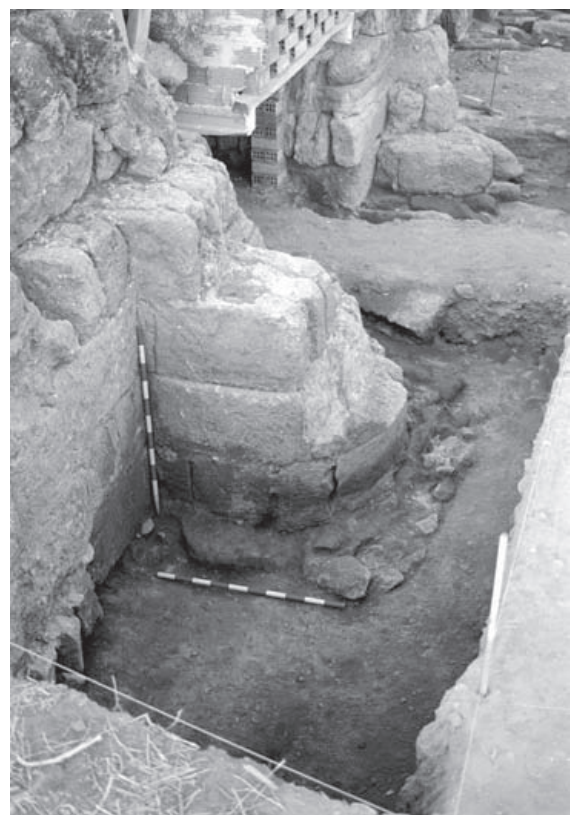
Lám. 10: Corte 8. Tajamar y pilastra noreste.

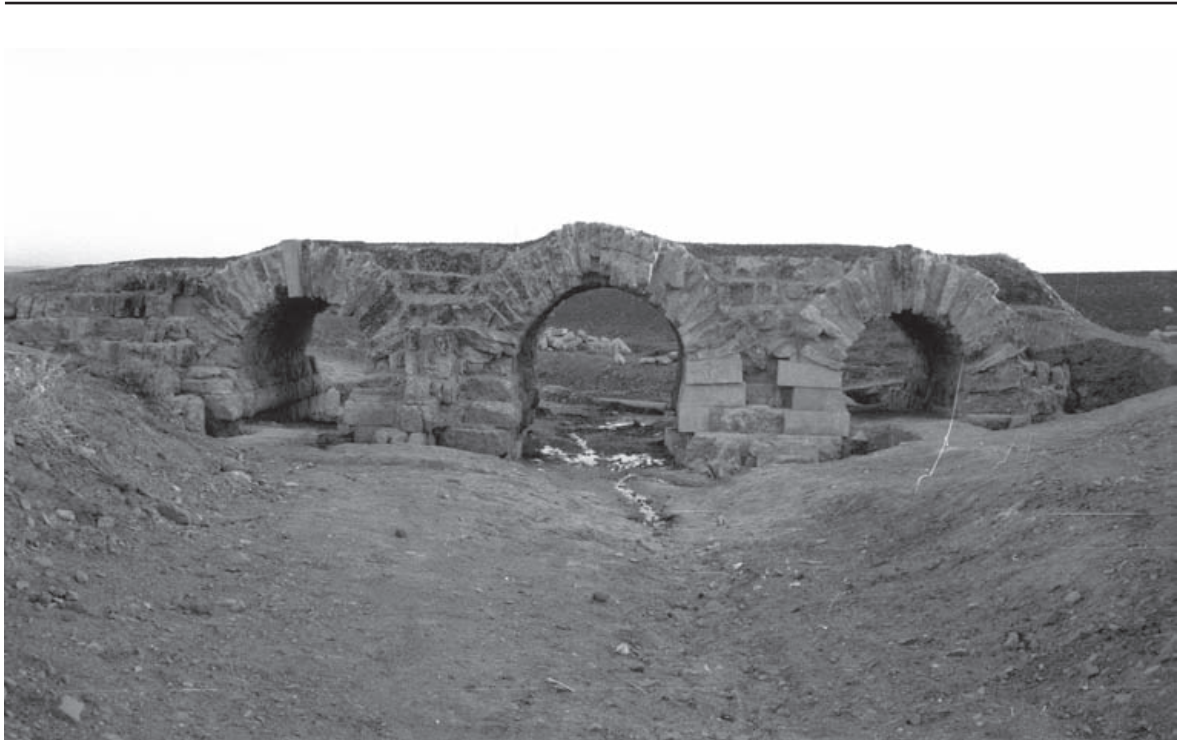
Lám. 11: *Alzado norte del puente una vez restituidas las piezas originales.*

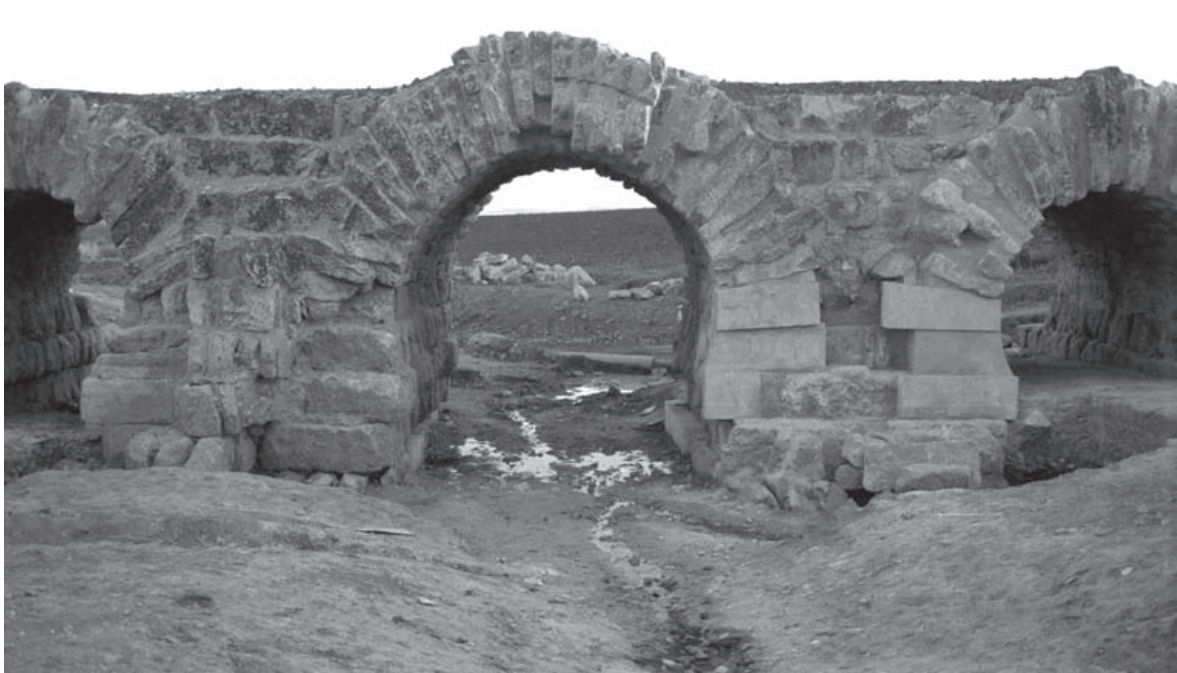
Lám. 12: *Alzado norte, arco central con indicación de la archivolta.*

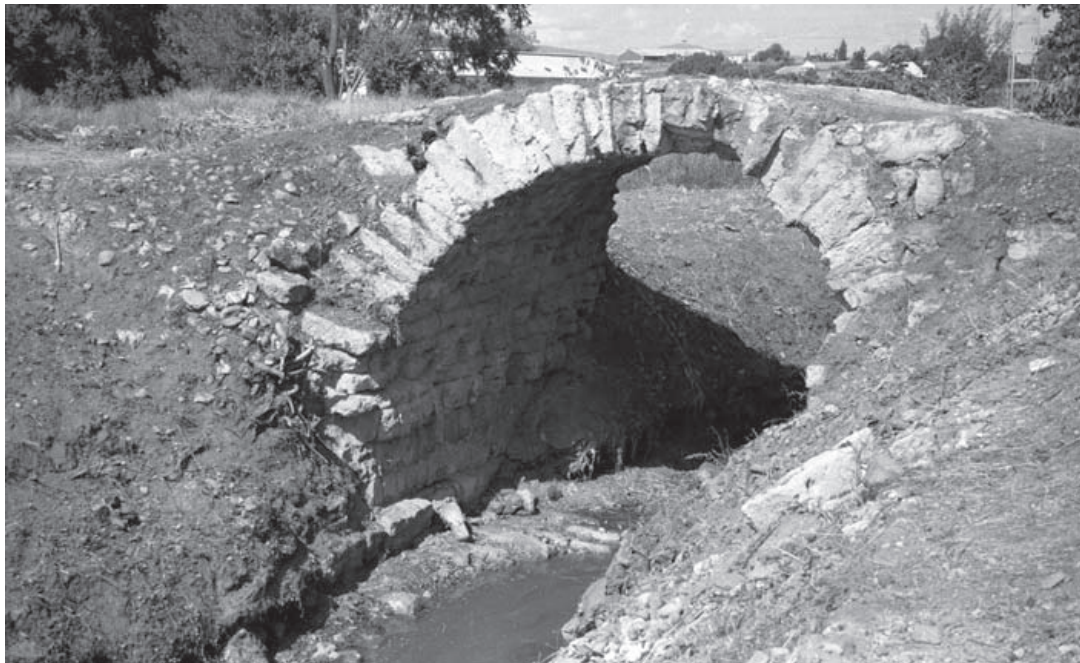
Lám. 1: Alzados sur del puente antes de la intervención arqueológica.

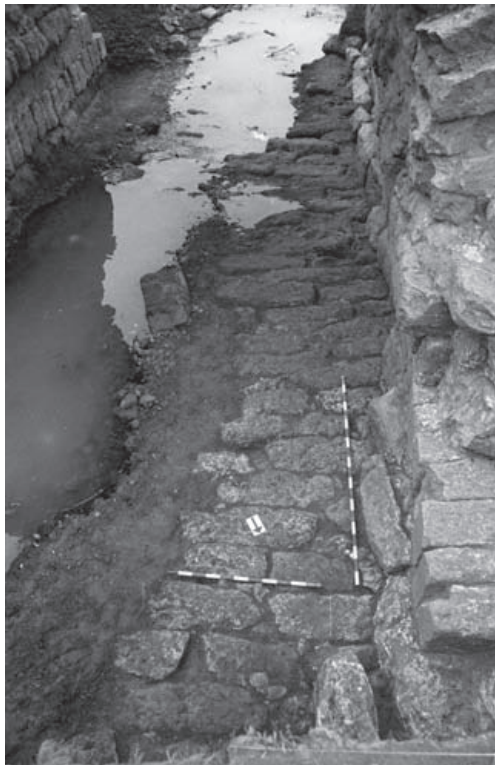
Lám. 2: Zampeado del puente en la zona occidental de la pila.

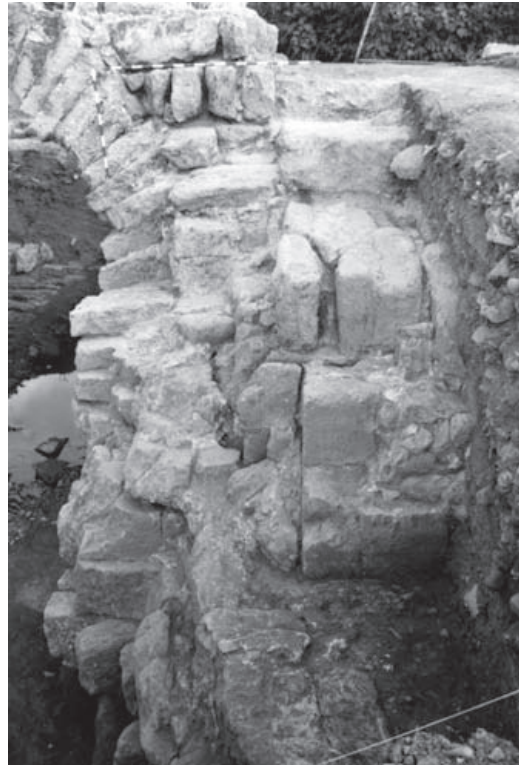
Lám. 3: Contrafuerte en el alzado sureste del puente.

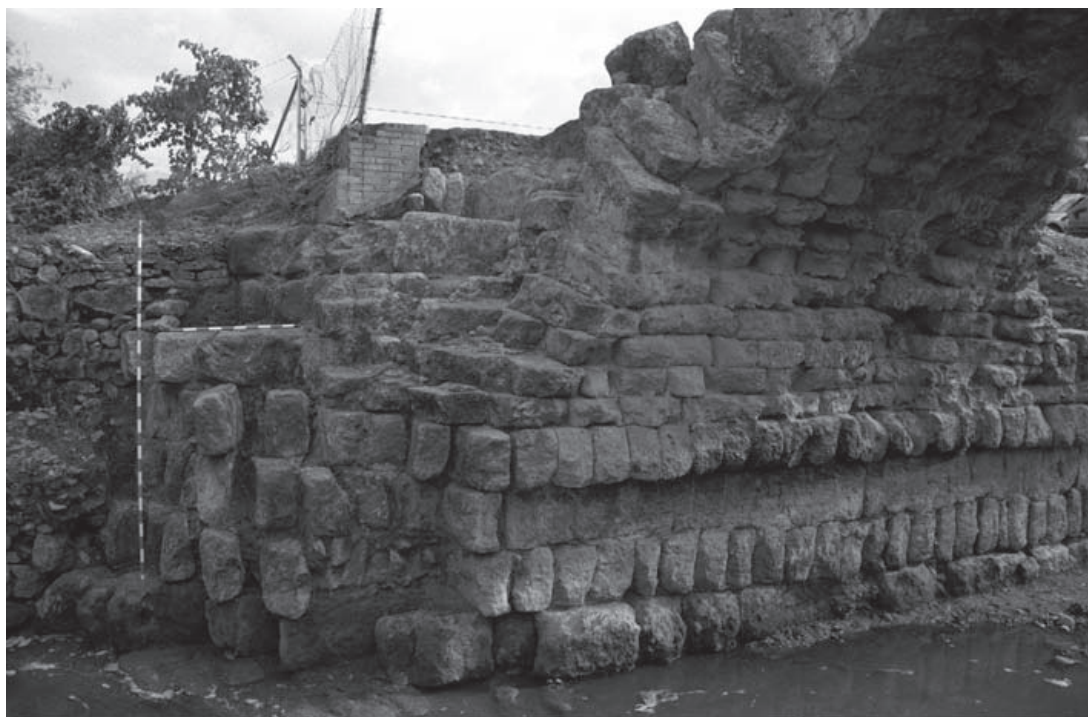
Lám. 4: *Tajamar noreste.*

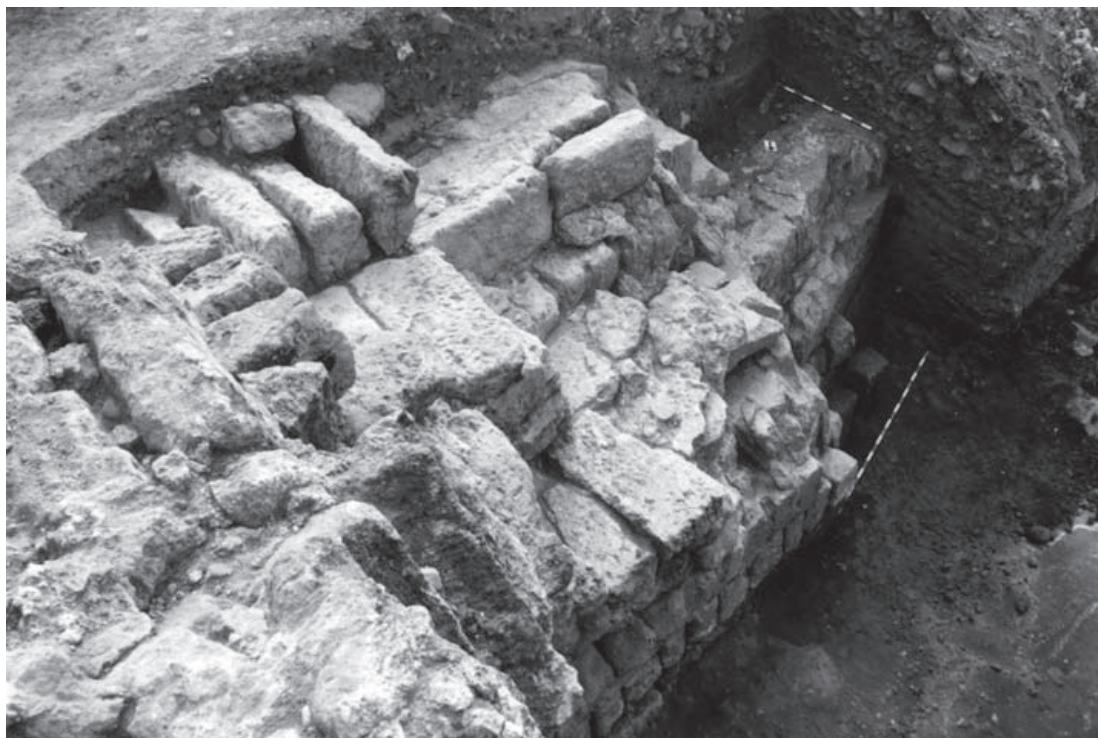
Lám. 5: *Tajamar sureste.*

El tajamar sureste, no se ha podido excavar en su totalidad debido a la existencia del camino que da acceso a las parcelas. No obstante, es, posiblemente, el tajamar que se conserve en mejor estado, algo que se podrá corroborar en futuras intervenciones. Destaca el alzado que puede verse, con una altura de 1,70 m, presentando una cara de sillares dispuestos a soga y tizón. En la base existen distintos sillares, que sobresalen de la línea de cara del tajamar, posiblemente con una función de refuerzo. Estos sillares coinciden con la última hilada del zampeado y la primera del estribo, constituyendo,

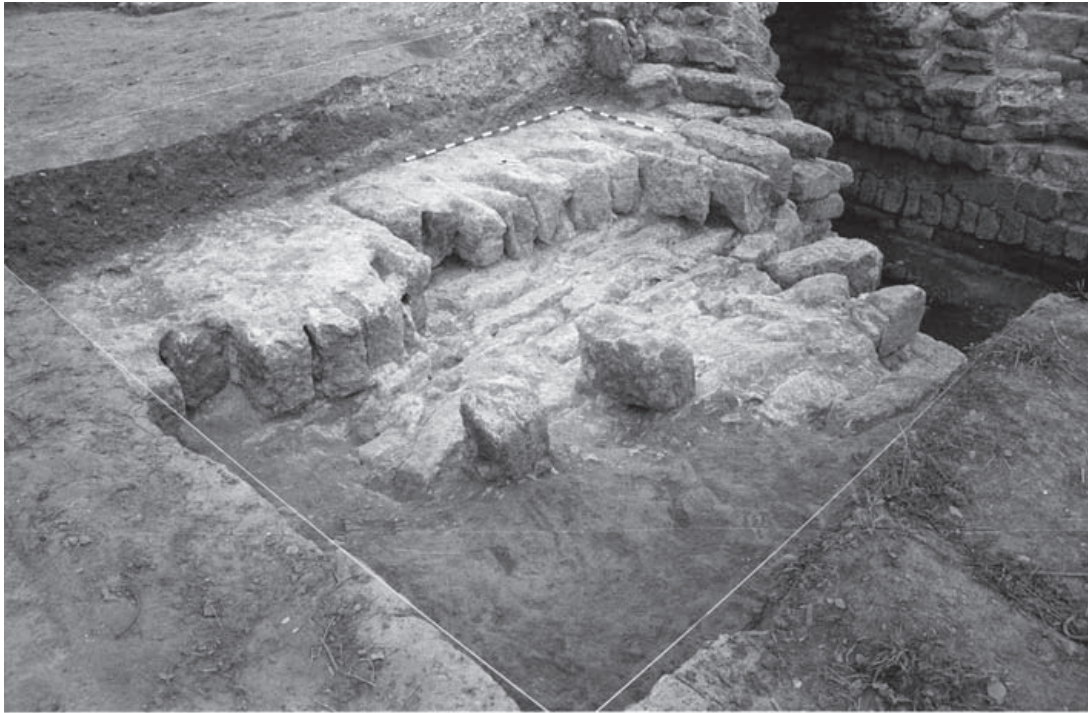
Lám. 6: *Tajamar suroeste en planta.*

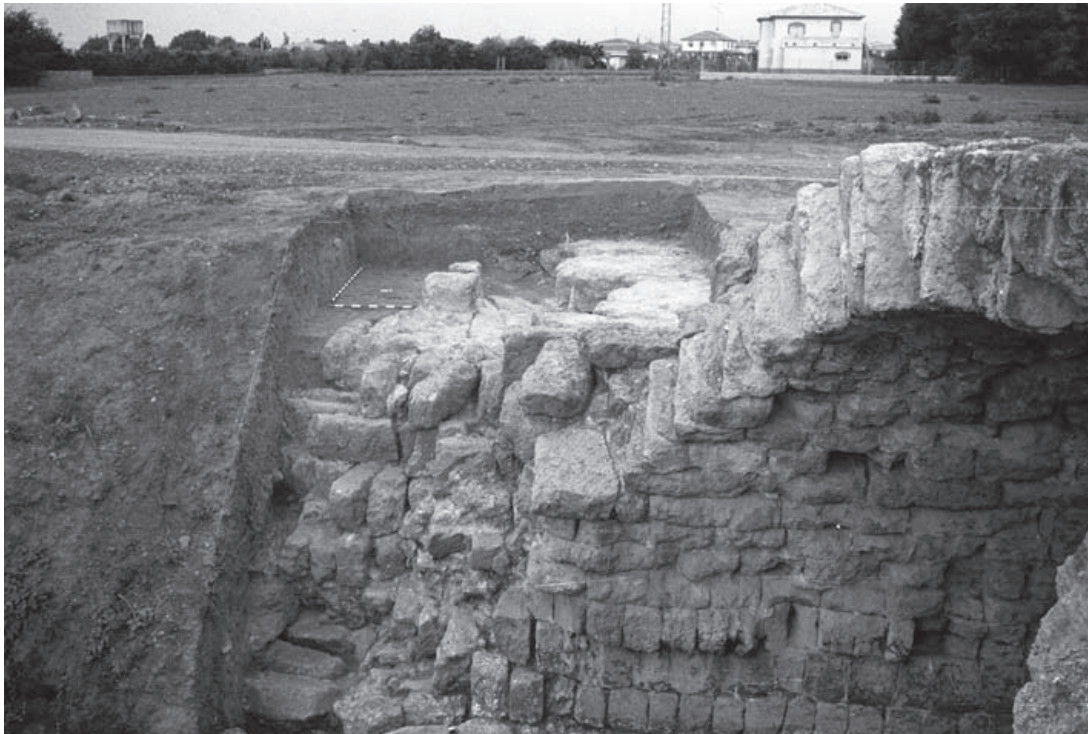
Lám. 7: *Tajamar suroeste.*

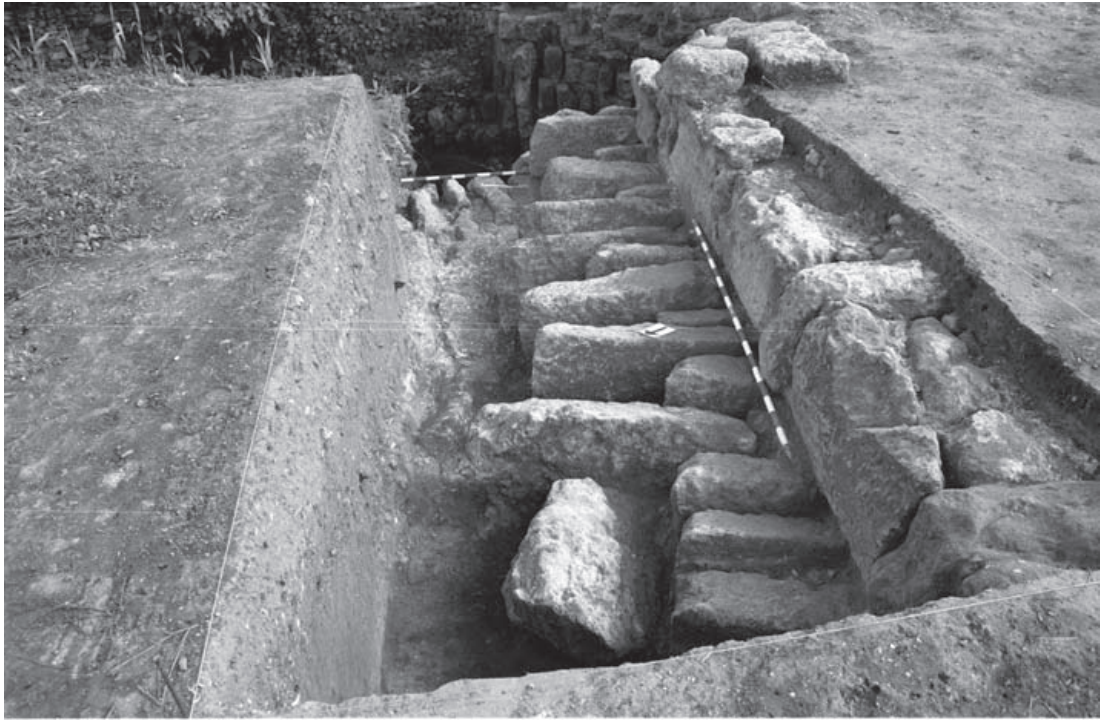
Lám. 8: *Tajamar noroeste en planta.*

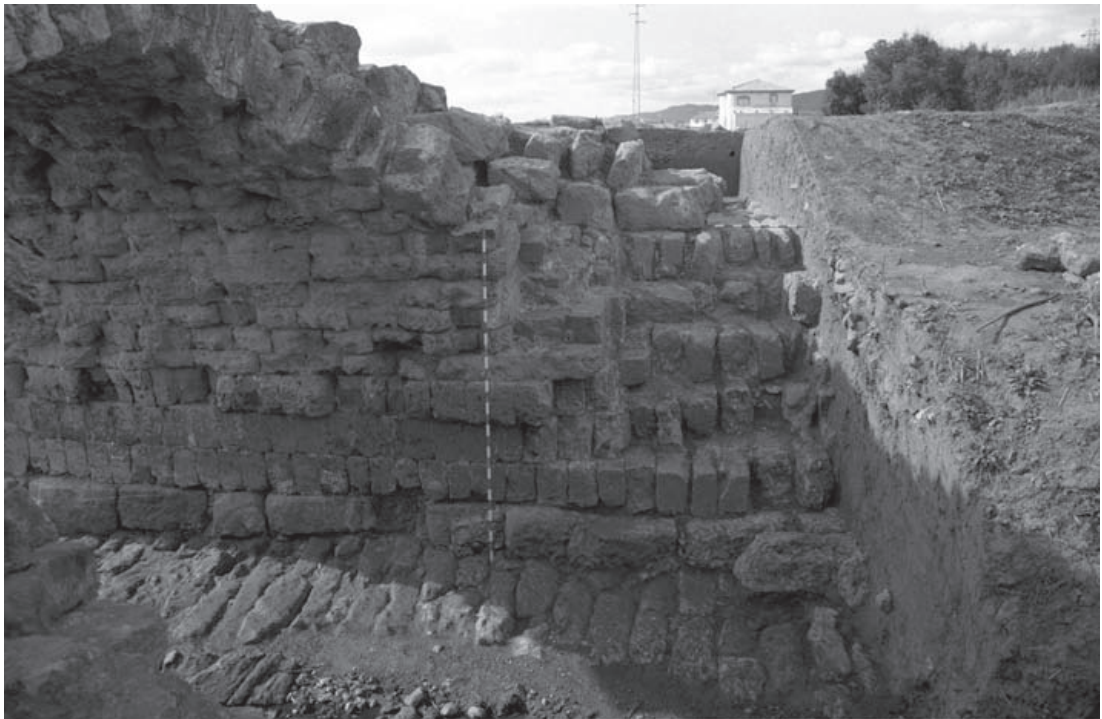
Lám. 9: *Tajamar noroeste.*

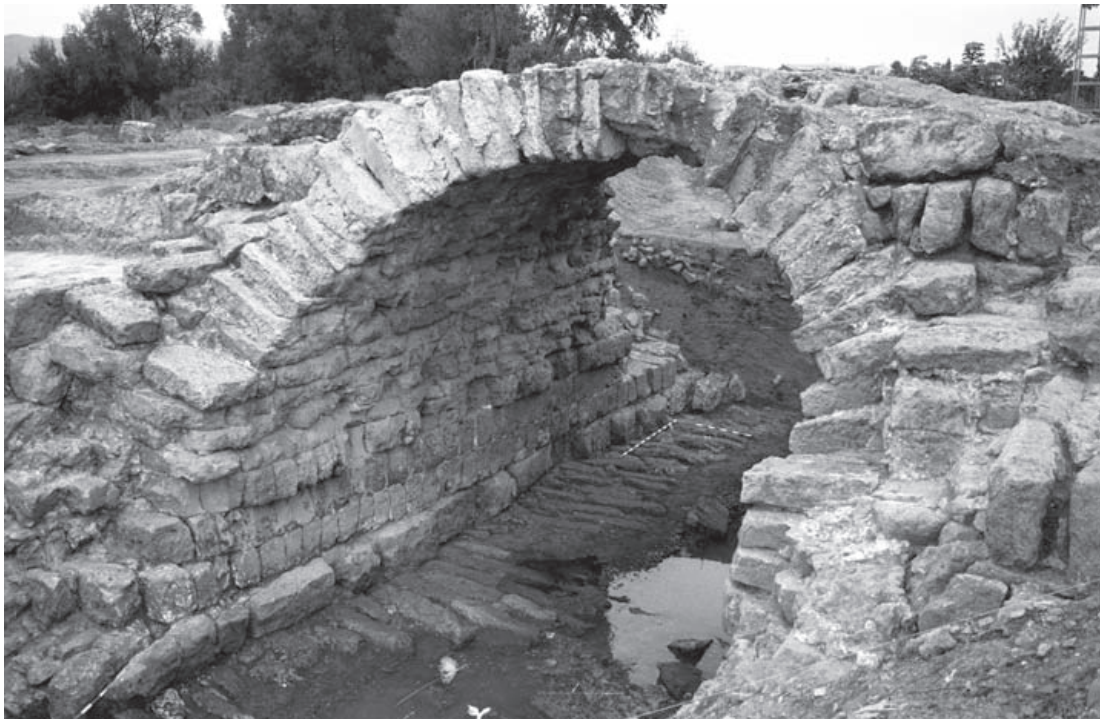
Lám. 11: *Alzado sur.*

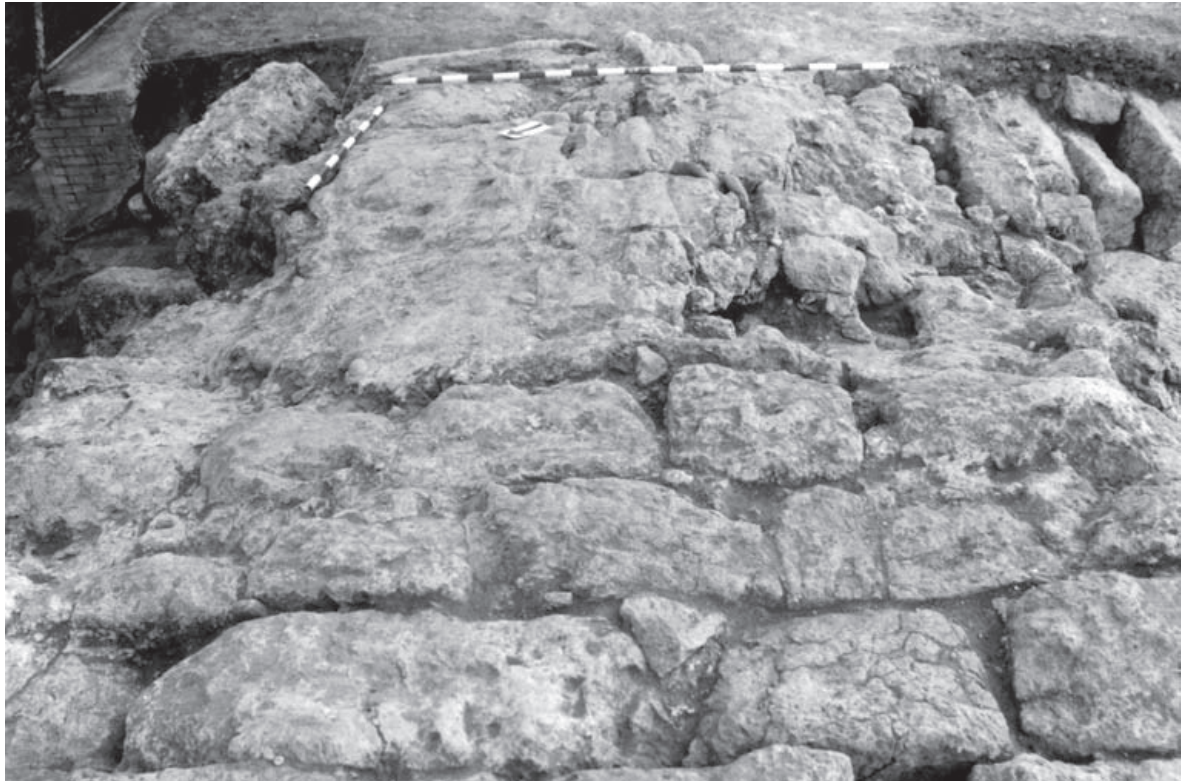
Lám. 12: *Detalle del tablero.*
