LA FUENTE DEL ELEFANTE "BAJO MI PUNTO DE VISTA"

La Fuente del Elefante, es una fuente muy emblemática y muy conocida en Córdoba. Según varios estudios la fuente podría datar de entre los siglos IX y X. Se encuentra ubicada en la Sierra de Córdoba.

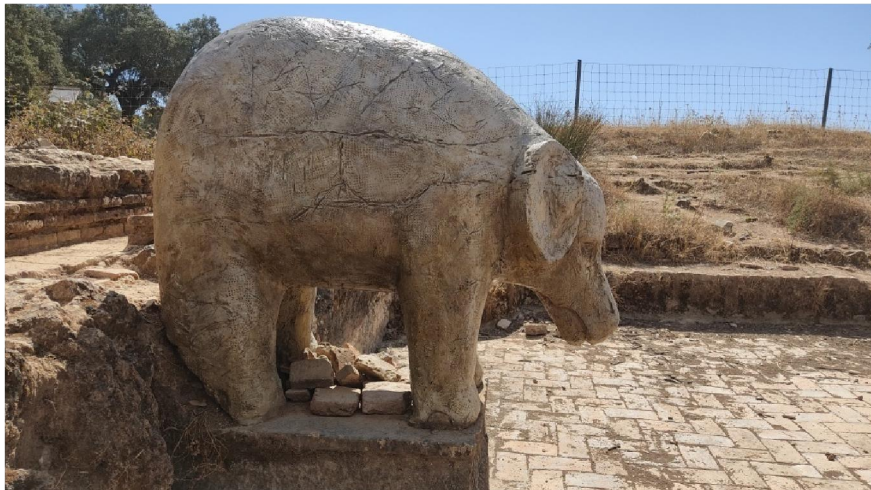
La parte más importante y llamativa de esta fuente es el elefante. Actualmente esta figura es una réplica del original, Mi idea es que posiblemente tenía trompa hecha de un material diferente, como puede ser el bronce.

Esta escultura está esculpida en piedra cámbrica y como mencioné anteriormente, la idea de que la trompa estaría hecha de un material distinto, se debe a que sería ilógico que ésta fuera del mismo material que el resto del cuerpo, ya que no necesitaría el agujero que presenta en la frente ni el rebaje en su propia anatomía para sostenerla.

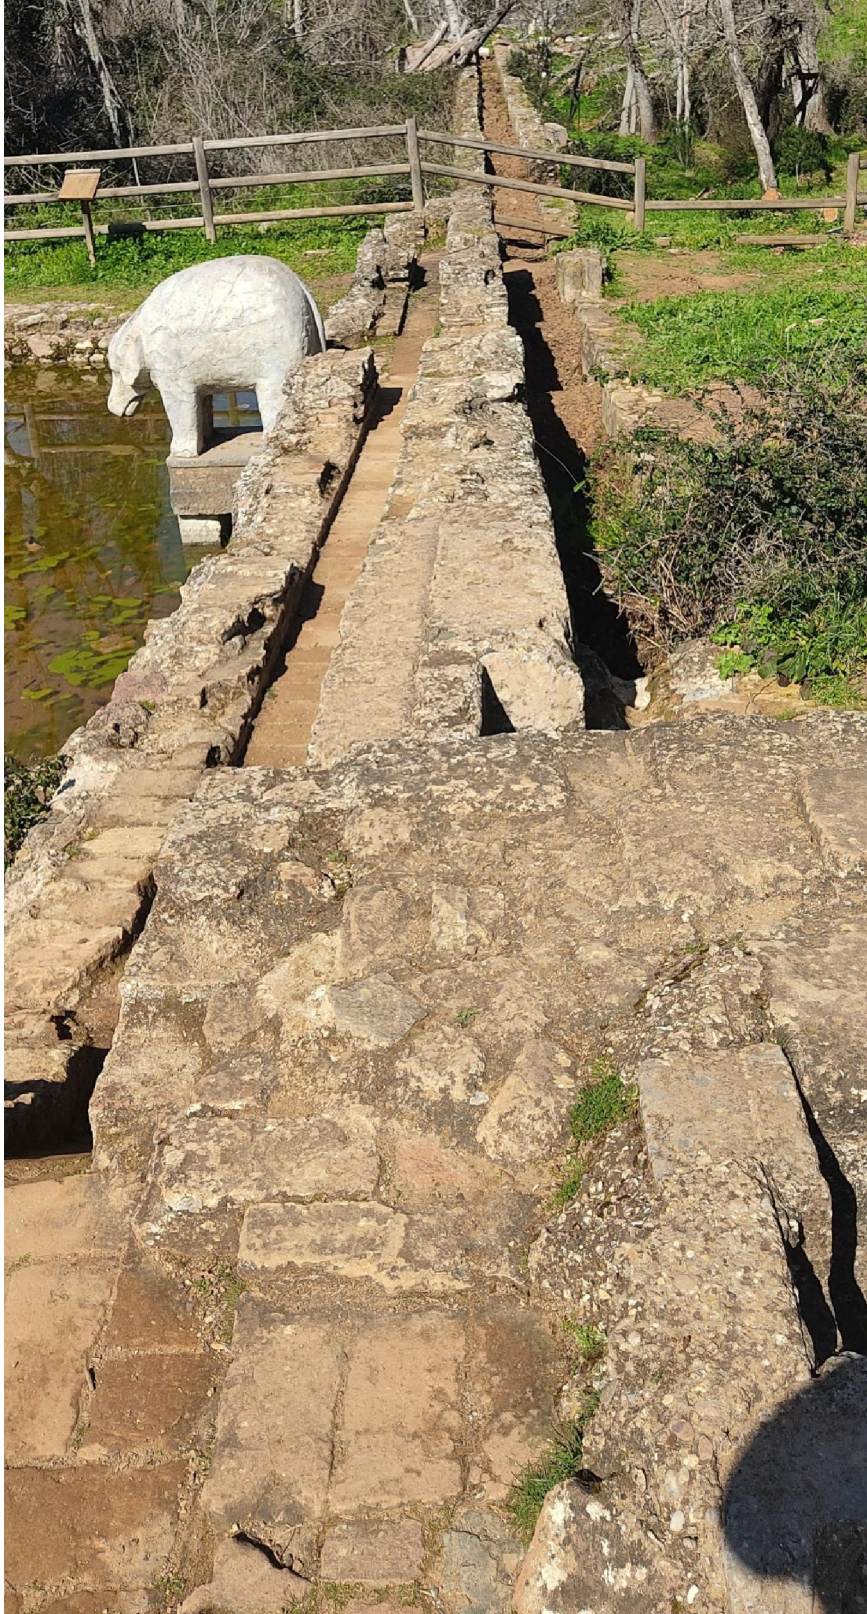
Lo primero que me llamó la atención de esta fuente, es a la altura a la que salía el agua del pozo que la abastece, antes de descender. Pienso que había sido diseñada deliberadamente para crear un efecto auditivo agradable, permitiendo que el sonido del agua corriente se escuchara claramente, lo que añadiría un elemento sensorial a la experiencia del lugar.

Sin embargo, cuando observo que el elefante original expuesto en el Obispado de Córdoba, está troquelado desde la frente hasta el rabo y que su posición coincide con la altura del canal que la abastece de agua, apunta a una función adicional y más práctica. Es posible que el diseño del canal estuviera destinado a abastecer al elefante con agua para que éste pudiera rociarse a sí mismo a través de su trompa. Esta interpretación es coherente con la disposición del elefante en la fuente, lo que sugiere que el agua podría haber sido dirigida hacia él para agregar un elemento de animación y movimiento a la estructura.

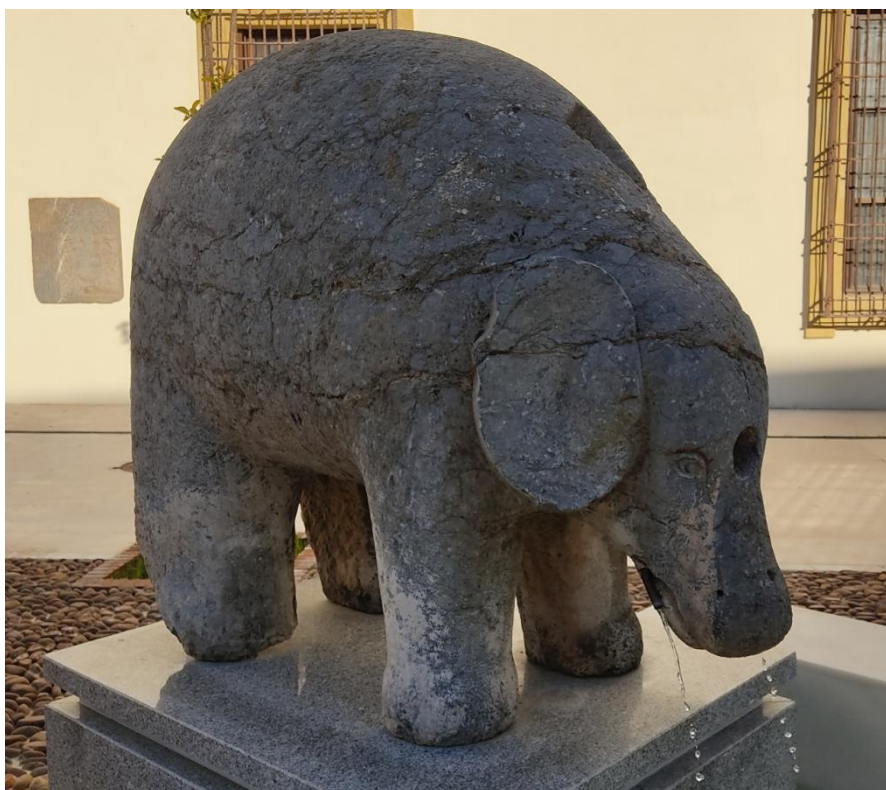
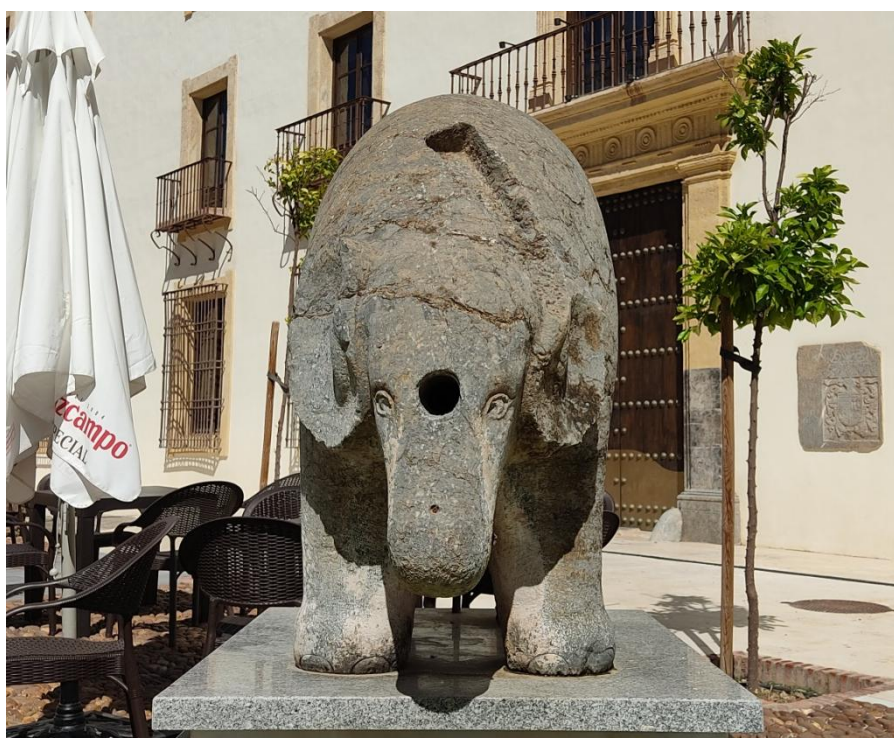
Me afiancé en esta idea al comprobar que el elefante presenta una pátina evidente, indicando su exposición al tiempo y a la intemperie, que en el frontal del elefante no la tiene, por haber estado protegido por lo que supuestamente era la trompa. Además, tiene tres agujeros donde seguramente, por medio de unos espirros rellenos de plomo, iría sujeta dicha trompa. En el lado superior izquierdo tiene un rebaje donde iría introducido el pedestal que formaba parte de la trompa y sellado de plomo, que también serviría para sujetar la parte más alta de la misma. En las fotografías se aprecia notablemente.

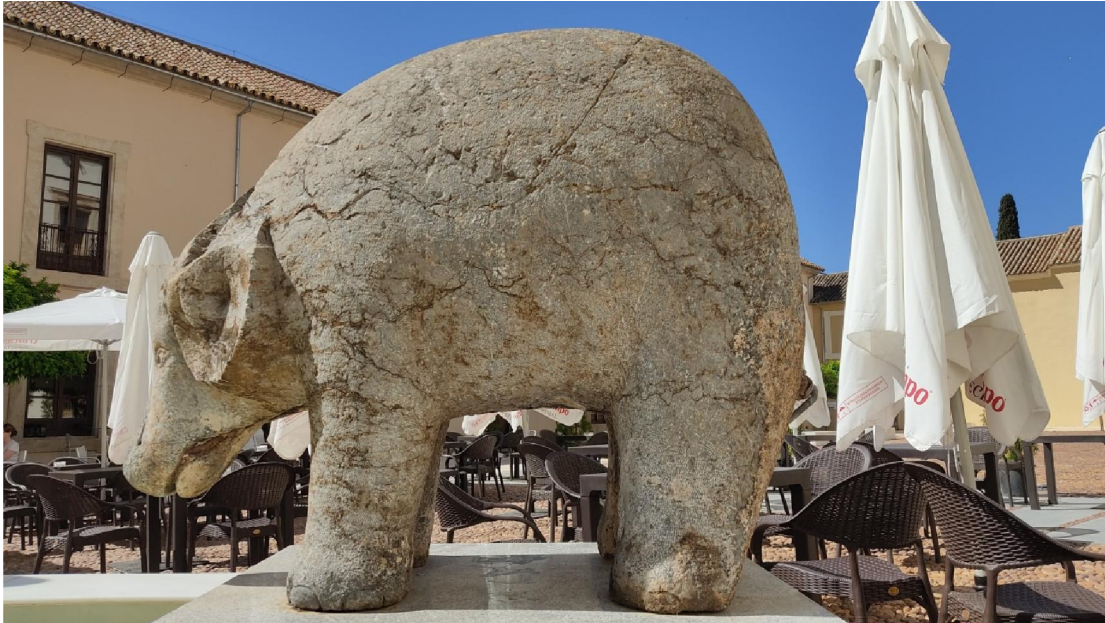
La escultura del elefante tiene unas dimensiones aproximadas de 122,5 cm de altura, 142 cm de largo y 72 cm de ancho.

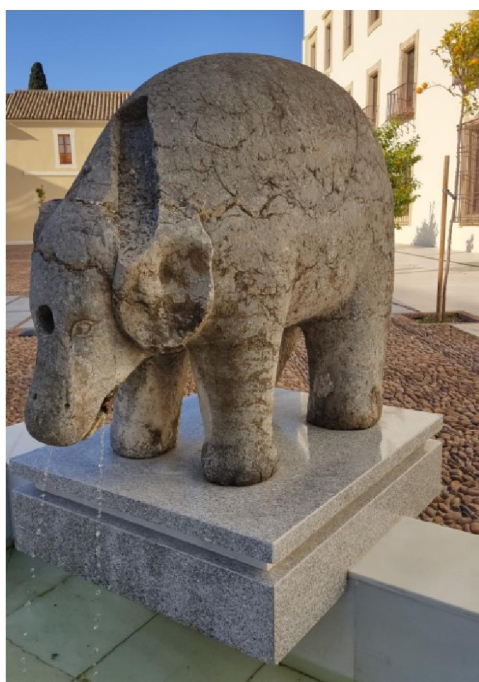
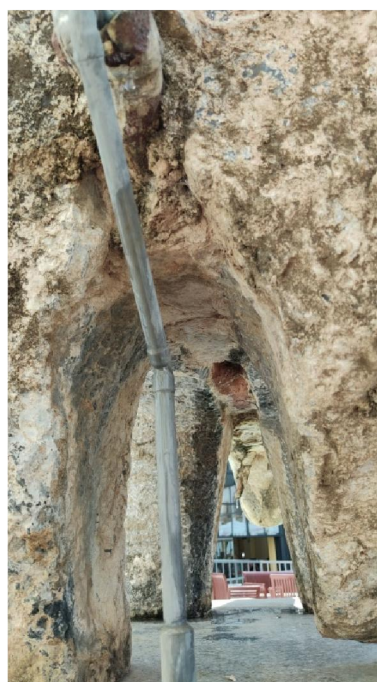
El agujero de la frente tiene 6 cm de diámetro, está a 134,5 cm del suelo de la alberca y va troquelado hasta el rabo, aunque en la parte de la barriga se ha hecho un canal metiendo una tubería de plomo y después repasado con material de construcción de la época. Tiene dos pequeñas tuberías que hacen de colmillos pegados a ambos lados de la boca y por los que salen también pequeños caños de agua.

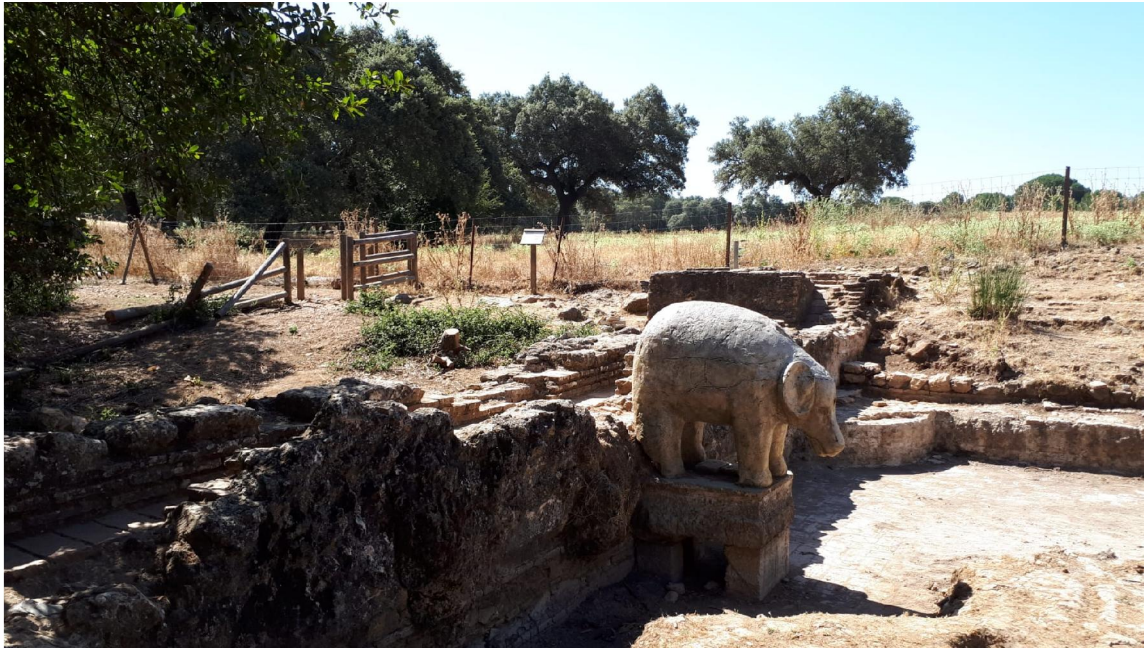
La parte alta del pozo, donde emerge el agua, se encuentra a una altura de 42 cm por encima de la hendidura donde iría la trompa.

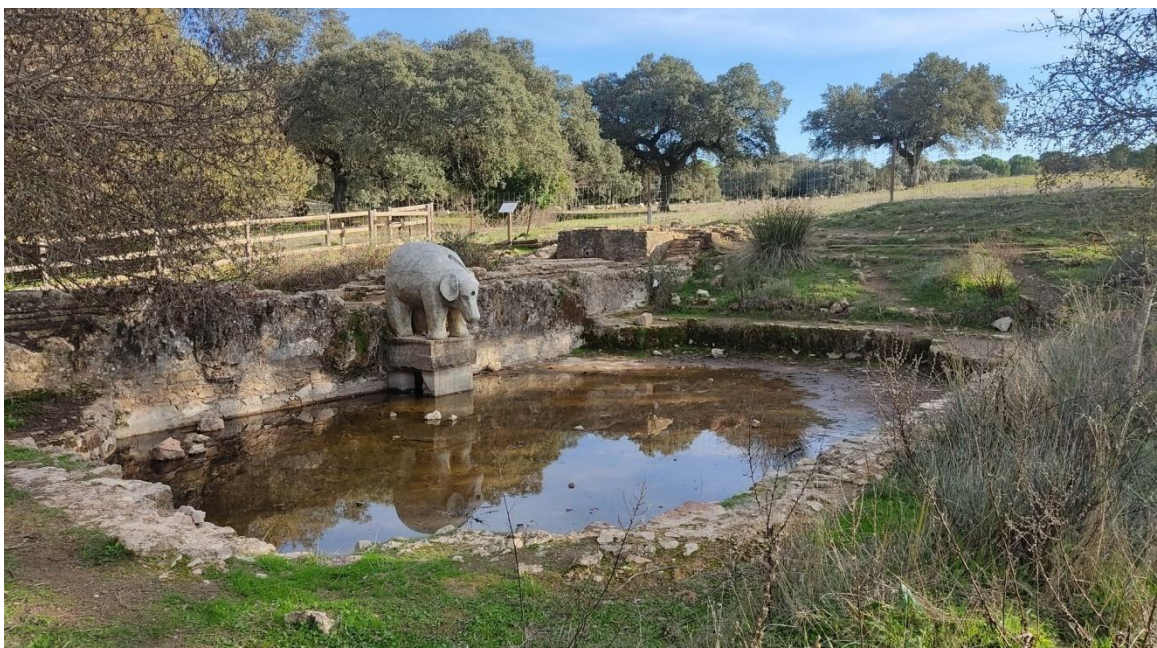
Otro elemento de esta fuente es la alberca. Su forma es rectangular, presumiblemente diseñada siguiendo proporciones áureas. Sus dimensiones interiores son de 10,05 metros de longitud por 6,55 metros de anchura, con una profundidad aproximada de 64 centímetros.

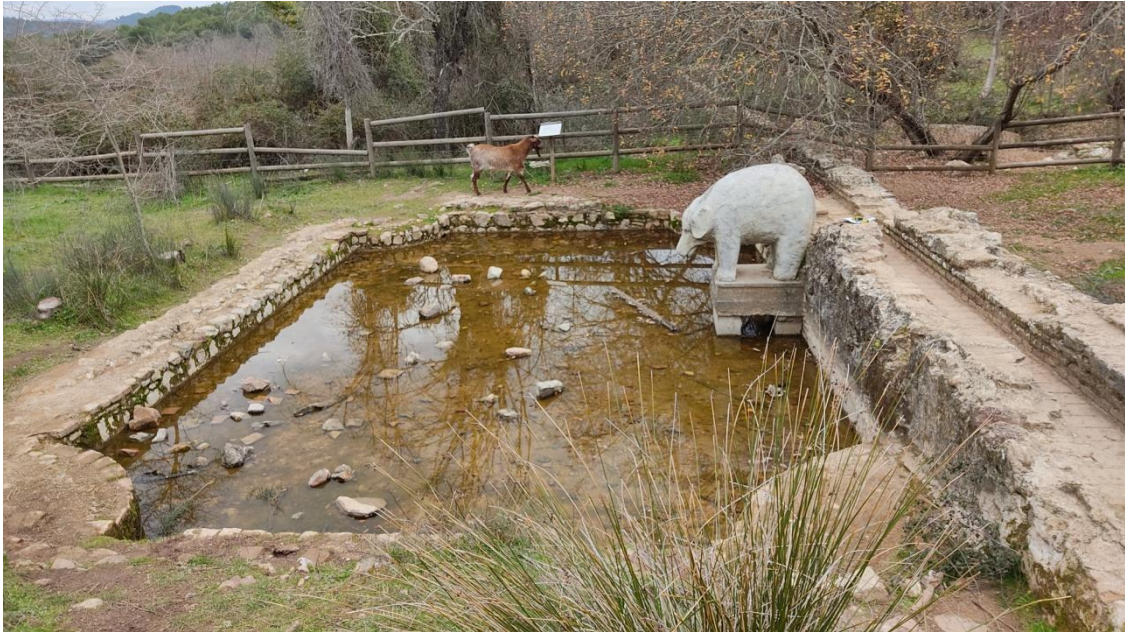
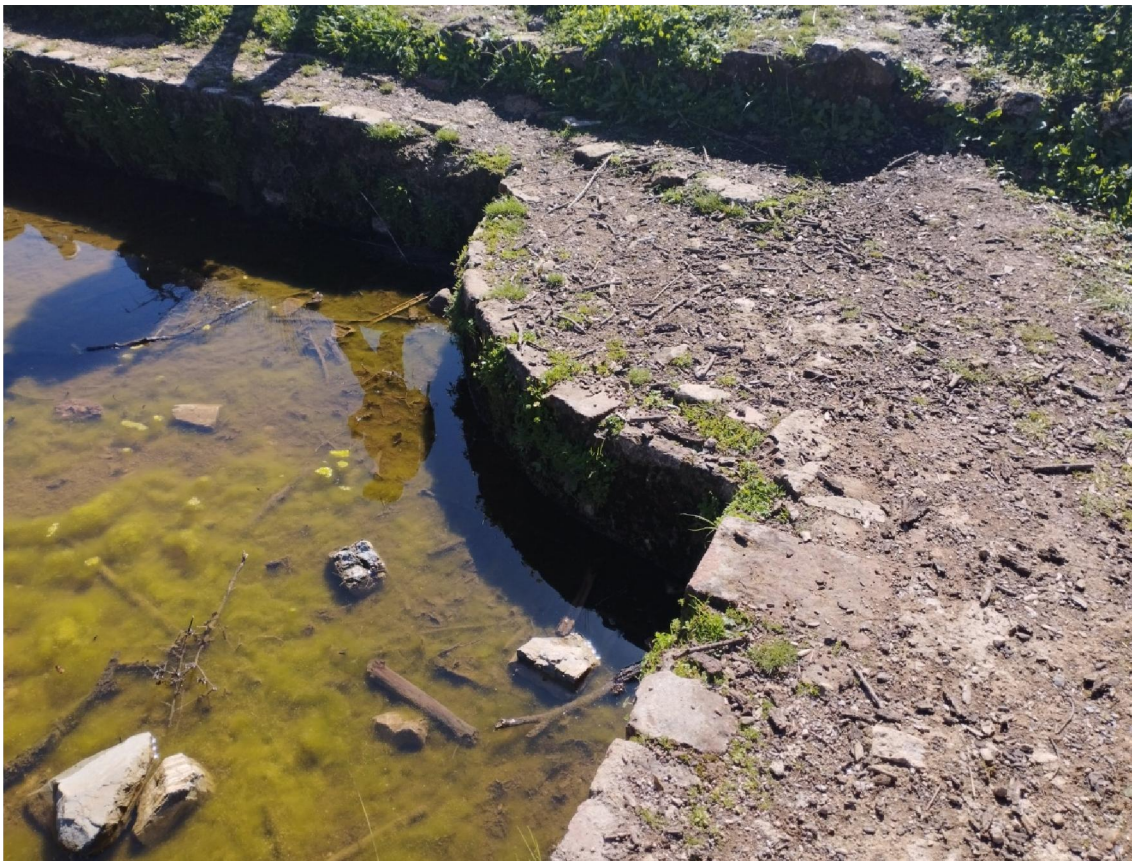
Los muros de su alrededor tienen 67 cm de anchura proporcionando estabilidad y un marco sólido para la estructura. Sin embargo en su interior, cada esquina tiene quitado un cuarto de circunferencia de un radio aproximado de 130 cm, creando una forma suavemente redondeada que añade un toque distintivo al diseño.

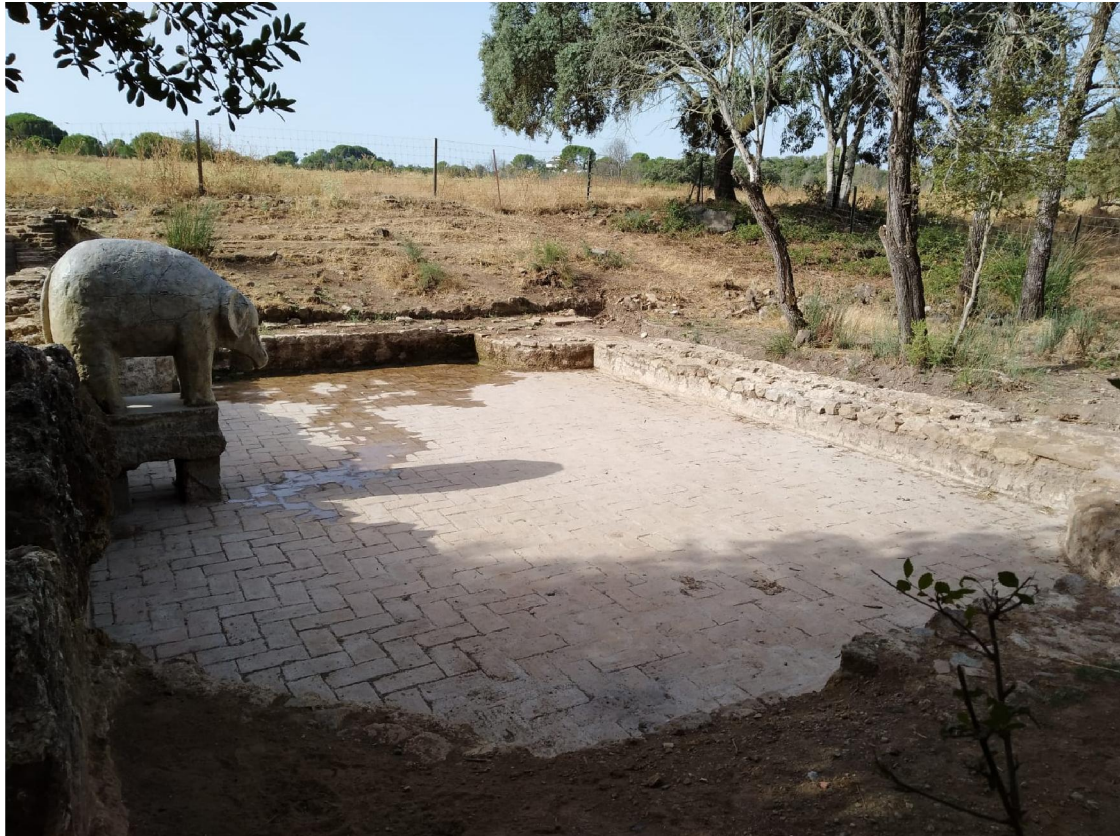
El fondo de esta alberca esta solado con ladrillo en plano, en forma de espiga, dando una apariencia elegante y una textura atractiva. Aunque los muros circundantes muestran signos de deterioro dificultando la identificación de su acabado original, es razonable suponer que también estaban contruidos con ladrillo, manteniendo así la coherencia estética con el resto de la estructura.

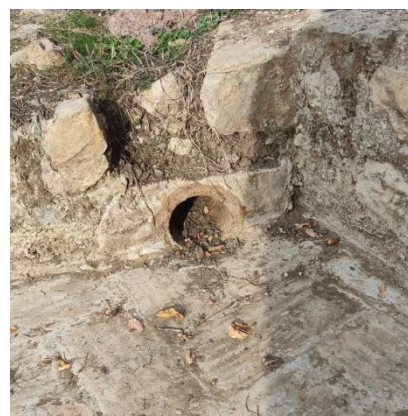
En la parte noroeste de la alberca se encuentra ubicado el desagüe, con un diámetro de 14 cm. Además, se supone, que en la parte superior de la cara norte existiría un rebosadero. Esta disposición permitiría una eficiente gestión del agua en la alberca, ya que el desagüe en el noroeste facilitaría el vaciado o drenaje cuando fuese necesario, mientras que el rebosadero en la cara norte ayudaría a mantener un nivel constante de agua y evitar posibles desbordamientos al capturar el exceso de agua. Ambos componentes serian fundamentales para garantizar el correcto funcionamiento y la calidad del agua en la alberca.

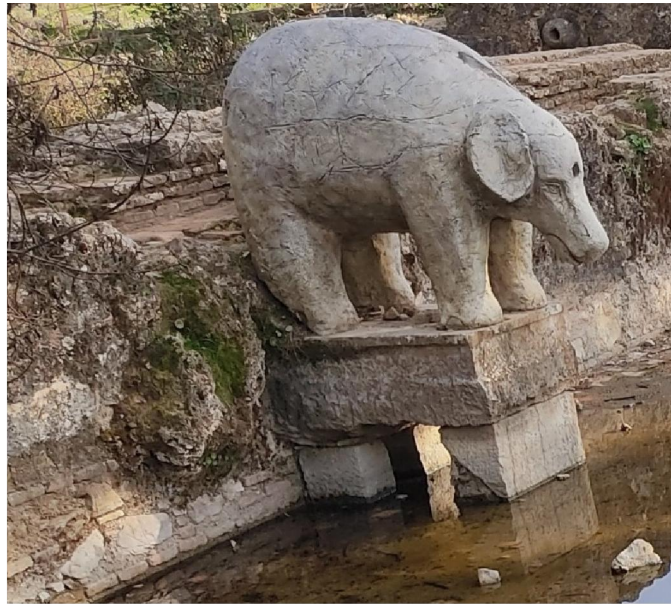
En el lado este de la estructura, dentro de la alberca, es donde se encuentra la figura de elefante, montada sobre un pedestal esculpido en piedra cámbrica. El pedestal tiene unas dimensiones de 73 cm de altura y 97 cm de largo por 76 cm de ancho.

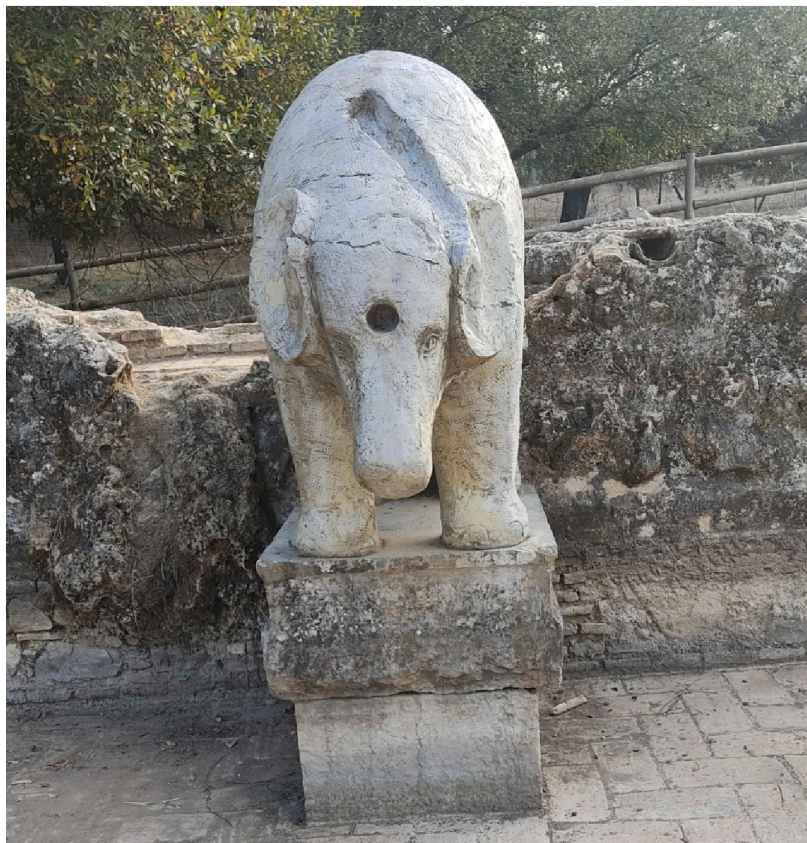
Adyacente a esta escultura, en el mismo muro, existen restos de un antiguo caño. Este caño, ubicado en el lado izquierdo del elefante, se halla a una distancia de 83 cm desde el eje del rabo de la figura. Además, su altura se sitúa a 12 cm por encima del fondo del canal que aún conserva su estructura original. Probablemente en el lado opuesto habría otro simétrico.

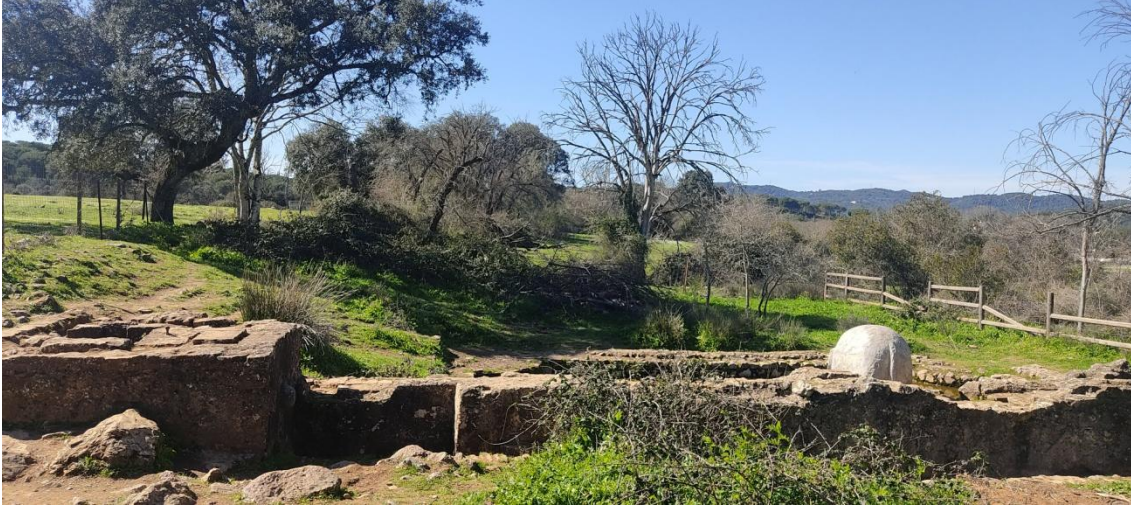
Cuando llegamos desde el este, vemos una estructura rectangular de mampostería, cuya parte más elevada, orientada hacia el sur y al ras del terreno, abarca dimensiones de 245 cm por 228 cm.

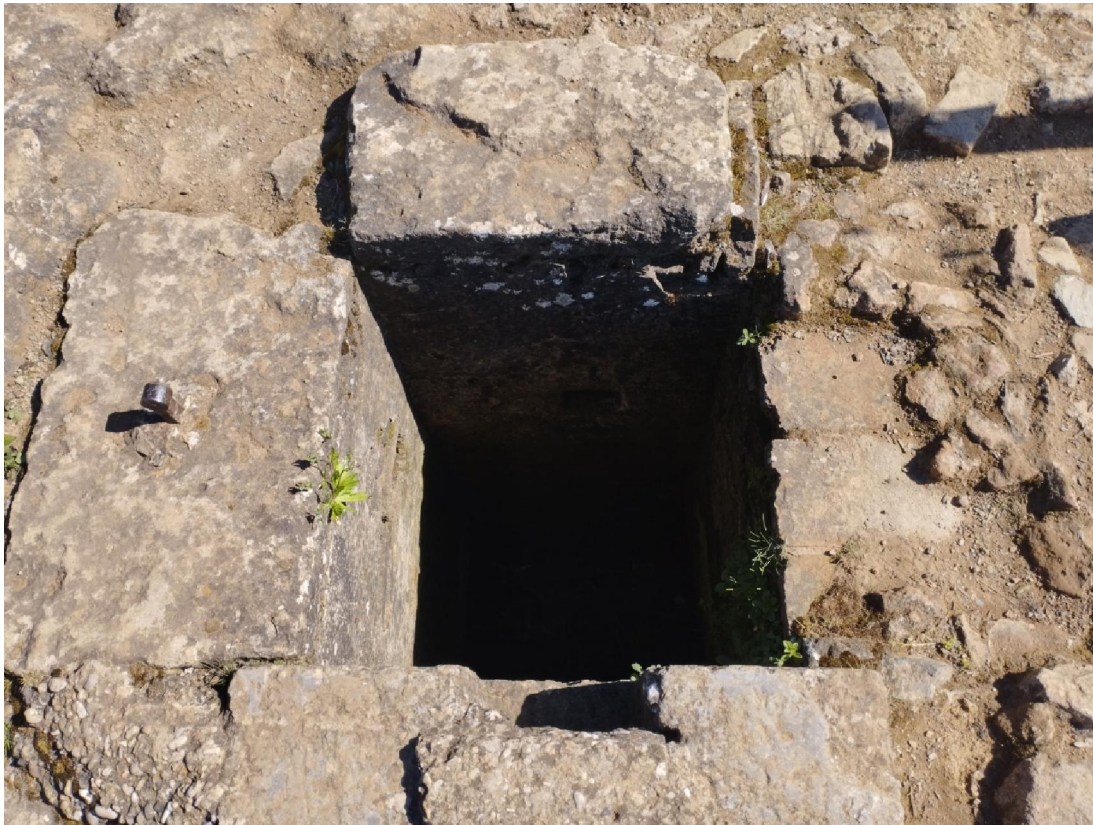
Aproximadamente, en el centro de esta estructura, hay un pozo cuadrado de 60 por 60 cm de lado, con una profundidad de 202 cm que abastece la fuente.

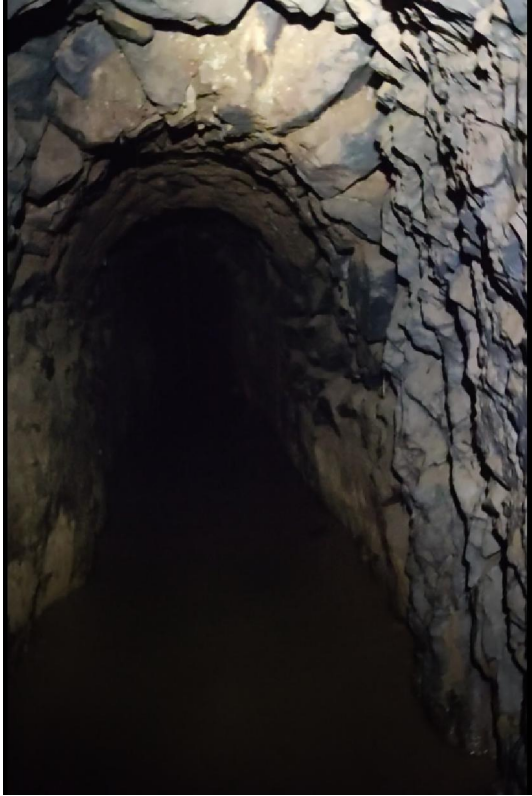
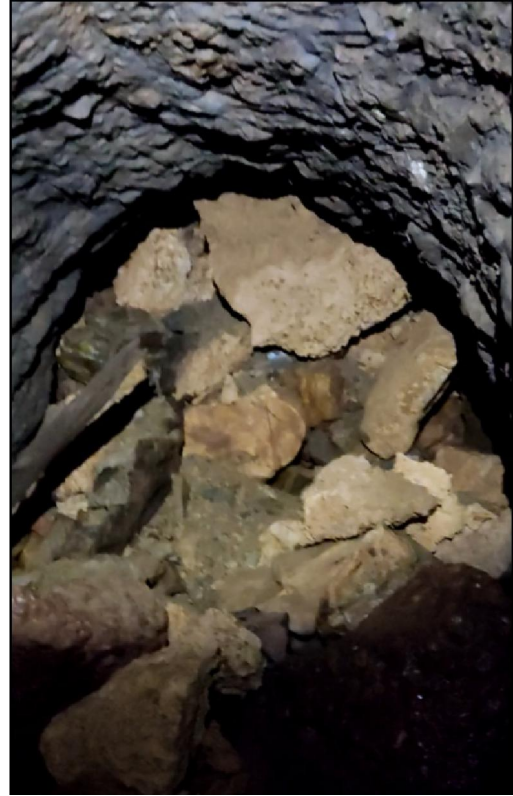
Desde este pozo entramos a una mina que se extiende hacia el sur. Su entrada o boca tiene forma de bóveda de medio punto con unas dimensiones de 60 cm de ancho por 76 cm de alto. A unos 20 metros desde la entrada se intuye la presencia de un pozo cónico, al haber restos de su estructura. La galería continúa, y aproximadamente a 40 metros hay un derrumbe que bloquea el paso. Si se pudiera desobstruir, probablemente llegaría el agua otra vez a la Fuente del Elefante.

La mina, supuestamente tendría la distancia suficiente para que el agua llegara por su propio peso y pudiera abastecer la fuente, teniendo en cuenta que el desnivel que tiene es de aproximadamente del 1%.

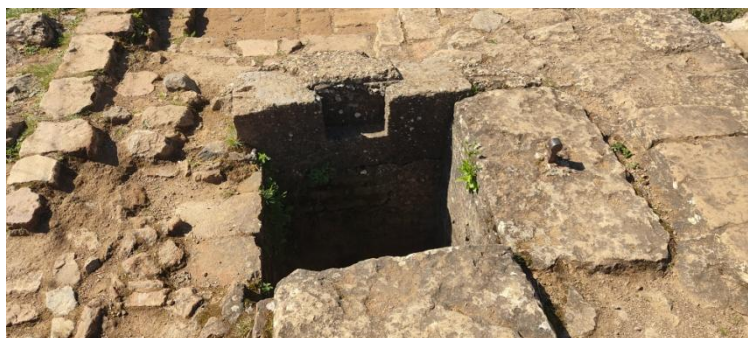
En el lado oeste del pozo, se encuentra un rebosadero o atajea de 20 cm de ancho por 17 cm de altura. Sus primeros 21 cm están contruidos con piedra cámbrica, la que llamamos popularmente piedra de Córdoba, mientras que resto está solado con ladrillo plano. A una distancia de 7 cm del inicio del canal se ve un rebaje en la piedra de 6 cm de largo, 3 cm de ancho y 17 cm de profundidad, donde iría una compuerta para regular el flujo del agua que llega hasta la fuente.

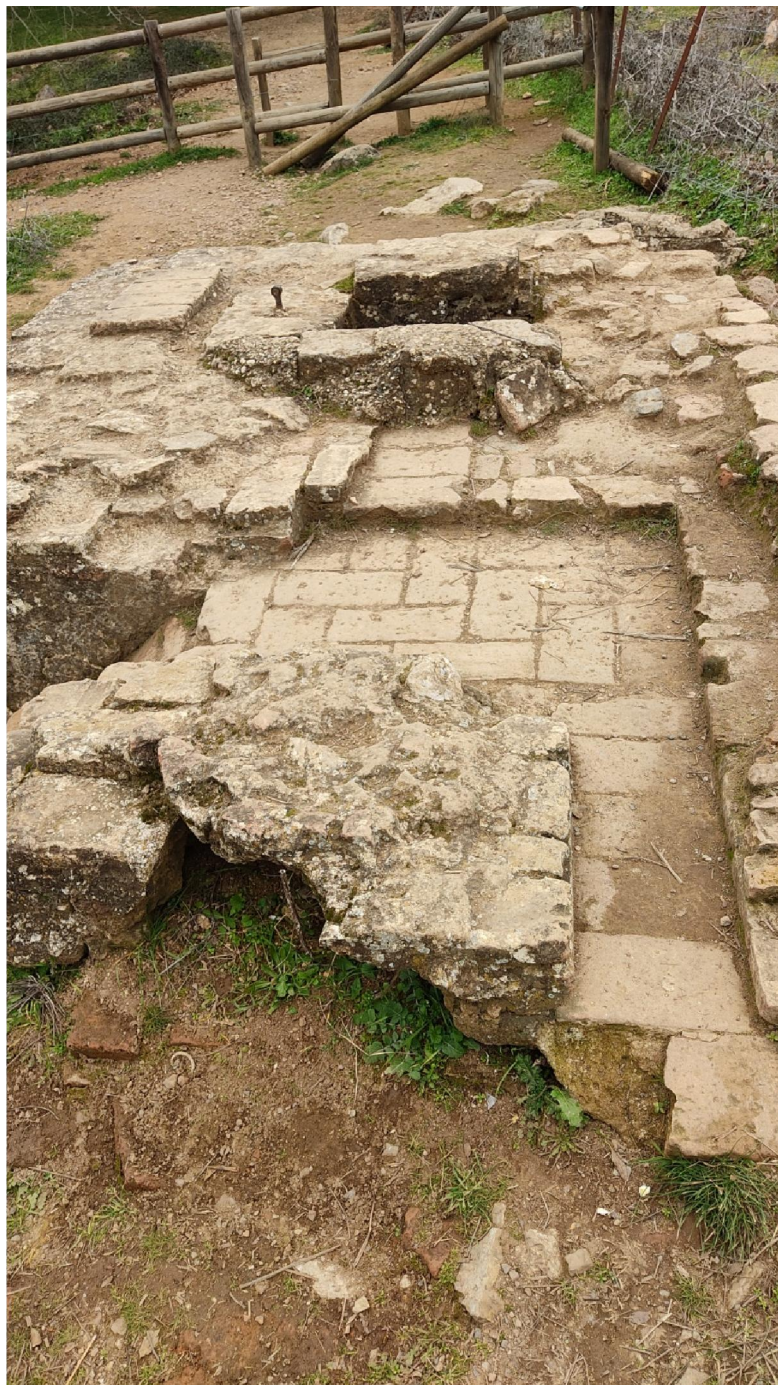
Desde la salida del pozo, hay una rampa de 67 cm de longitud con una pendiente de 4 cm, lo que representa casi un 5% de desnivel. Al final de esta rampa, se produce una caída de 7 cm, llegando el agua a un repartidor rectangular de dimensiones 60 cm por 90 cm y de 28 cm de altura, equipado con dos salidas para distribuir el agua.

La canalización que se dirige hacia el oeste tiene un ancho de 25 cm y una profundidad de 28 cm. A una distancia de 3 cm desde su entrada, se encuentra un rebaje en el ladrillo de 6 cm de longitud, 4.5 cm de ancho y 28 cm de profundidad, destinado para la instalación de una compuerta que permita regular el flujo de agua en ambas direcciones. A una distancia de 83 cm desde el repartidor de agua, la canalización tiene una ligera pendiente de unos 20 cm de desnivel.

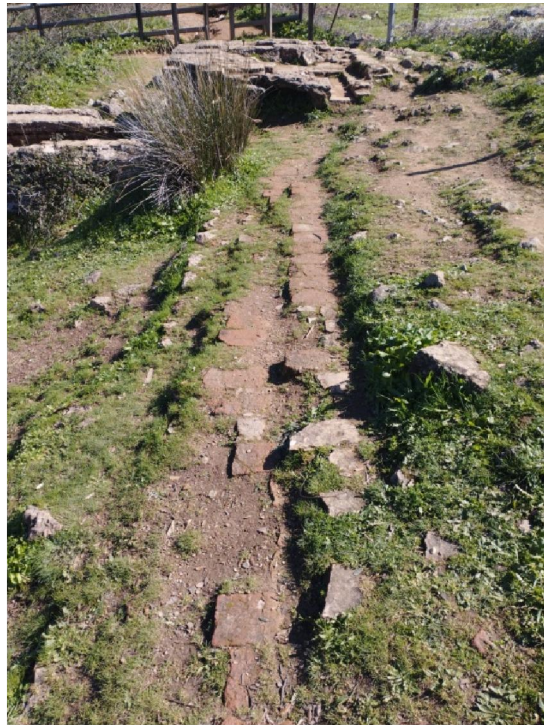
Aunque no hay evidencia que lo respalde, especulo que esta canalización podría formar parte de la fuente, probablemente con una pequeña cascada que alimentaría la alberca.

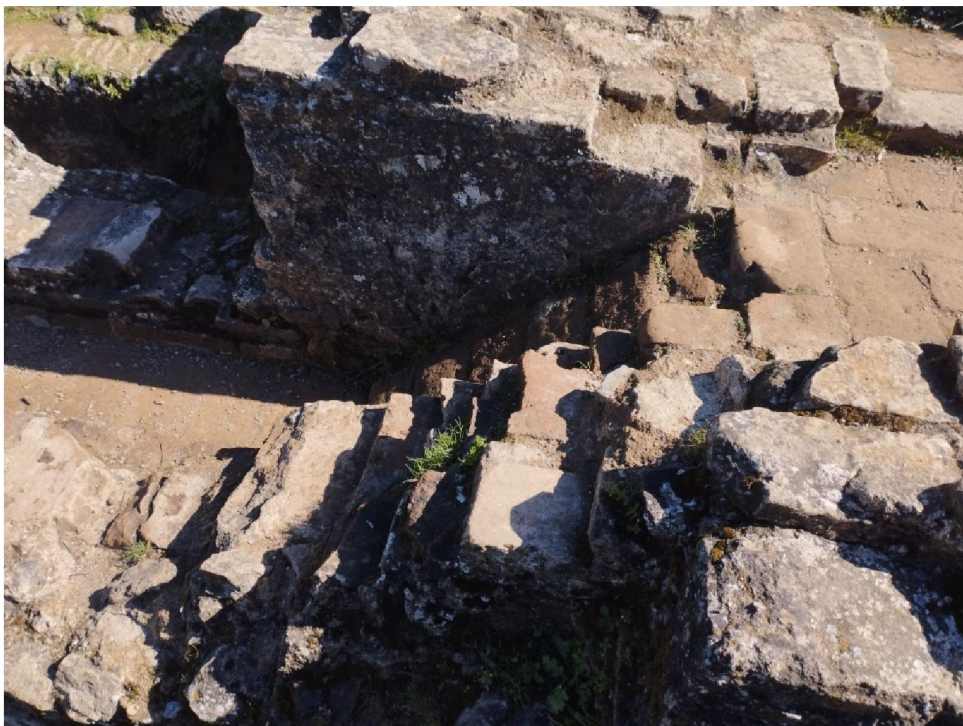
El segundo canal del repartidor se dirige hacia el norte y suministra agua a la Fuente del Elefante. Al igual que el canal anterior, tiene dimensiones de 25 cm de ancho y 28 cm de profundidad. A una distancia de 20 cm desde su inicio, se encuentra una fuerte pendiente. Esta pendiente tiene una longitud de 72 cm y una altura de 64 cm, lo que indica un desnivel aproximado del 89%. Desde el punto más alto de la rampa hasta la parte inferior, la anchura de este canal se amplía hasta 30 cm.

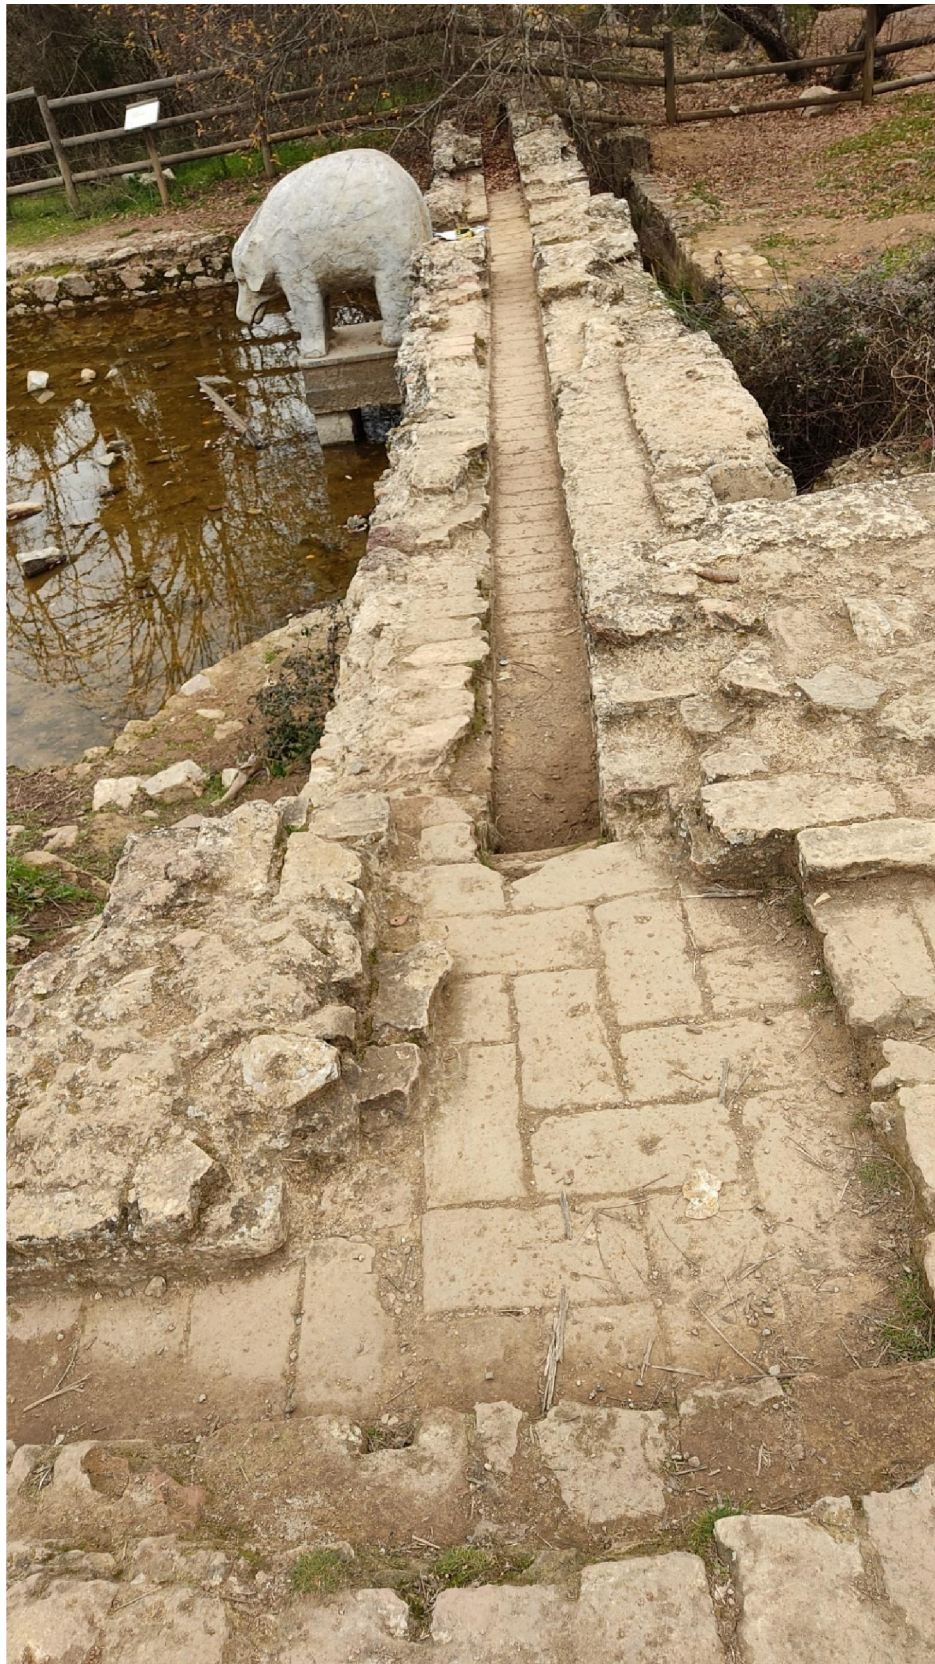
La sección de este canal que se extiende desde la pendiente hasta la figura del elefante tiene un desnivel aproximado del 2%. Termina justo unos 6 cm por debajo del rabo del elefante, donde se encuentra la parte inferior de la tubería que se conectaría hasta la trompa del elefante.

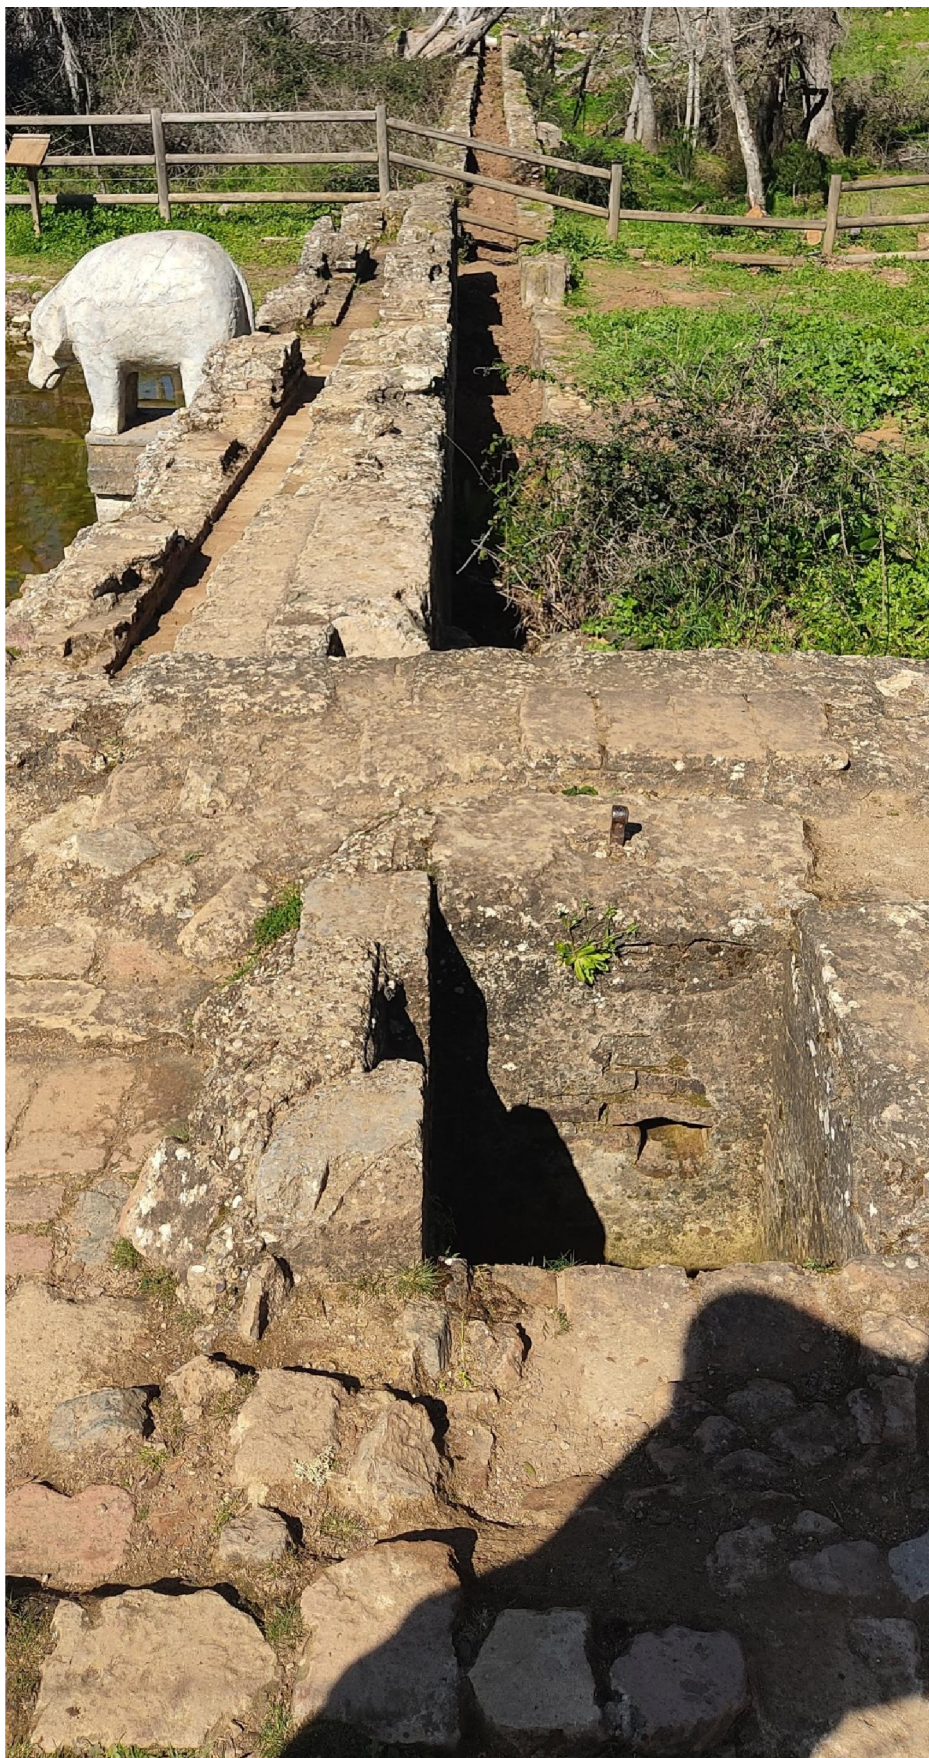
Detrás de la canalización que abastece al elefante, existe otra paralela que mide 60 cm de ancho y que continua más allá de un antiguo molino existente más abajo.

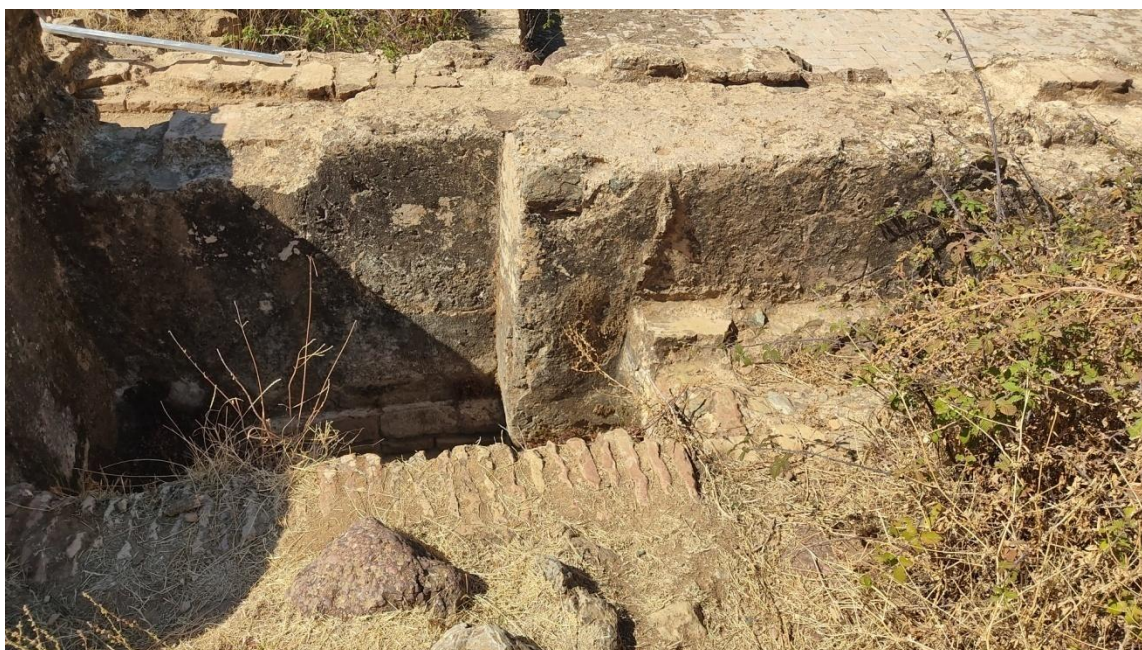
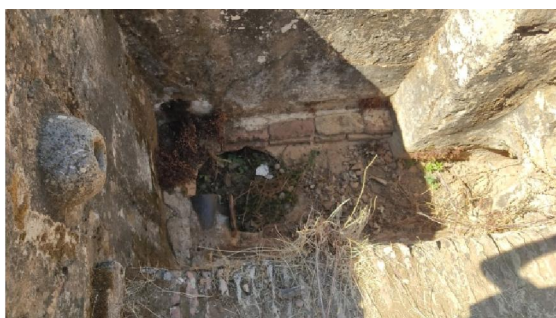
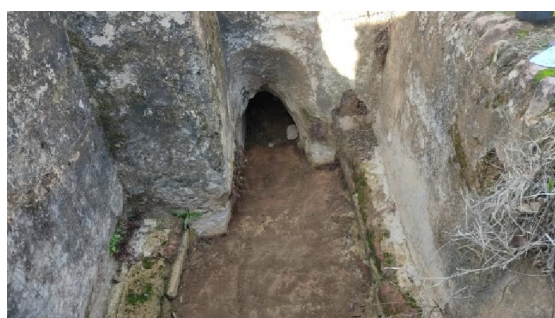
Al principio de esta canalización, hay una pequeña alberca que tiene unas dimensiones de 1,97 m largo 1 m de ancho y una profundidad de 118 cm. Está solada con ladrillo, alrededor tiene un pequeño zócalo de trece 13 cm ancho por 16 cm de alto. Además cuenta con un caño de 7 cm de diámetro y a 46 cm por debajo de la altura del pozo que la suministra, hecho en piedra cámbrica. El desagüe de esta alberca está conformado por un arco de medio punto que termina en forma de embudo. La pared donde está el desagüe tiene un grosor de 0,98 m. A partir de la mitad de esta pared hacia adelante, el canal ya no está solado. El muro orientado hacia el este está terminado con ladrillo de canto.

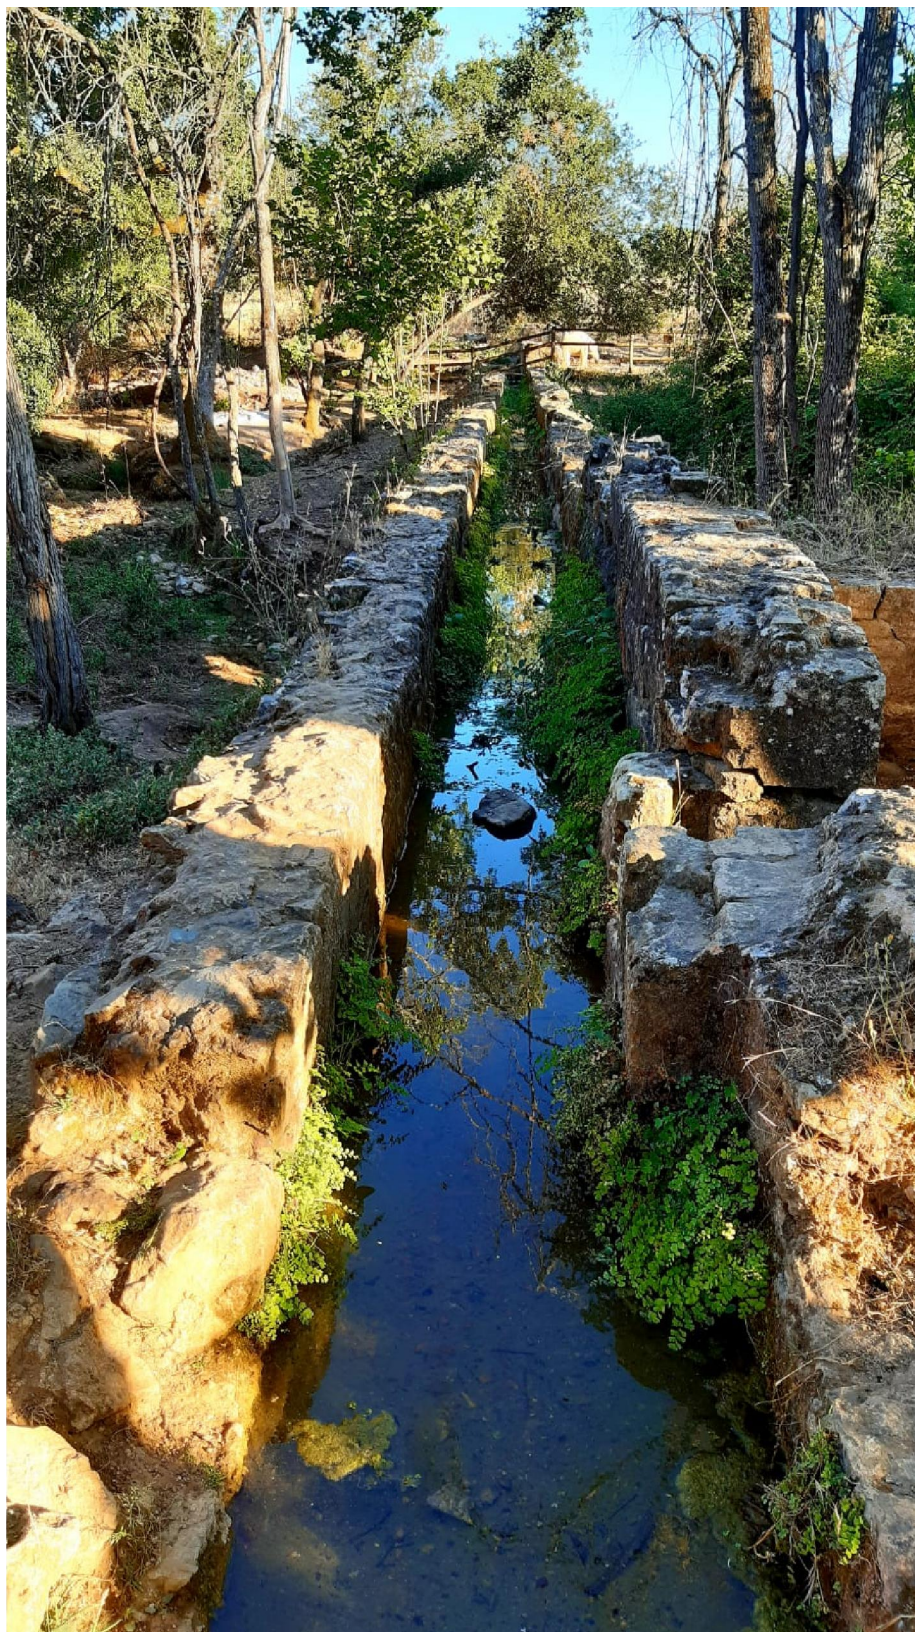
Desde el punto final de la Fuente del Elefante, a una distancia de 50 metros, continuando el canal se encuentran los restos de un antiguo molino.
