LA FUENTE DEL ELEFANTE "BAJO MI PUNTO DE VISTA"

La Fuente del Elefante, es una fuente muy emblemática y muy conocida en Córdoba. Según varios estudios la fuente podría datar de entre los siglos IX y X. Se encuentra ubicada en la Sierra de Córdoba.

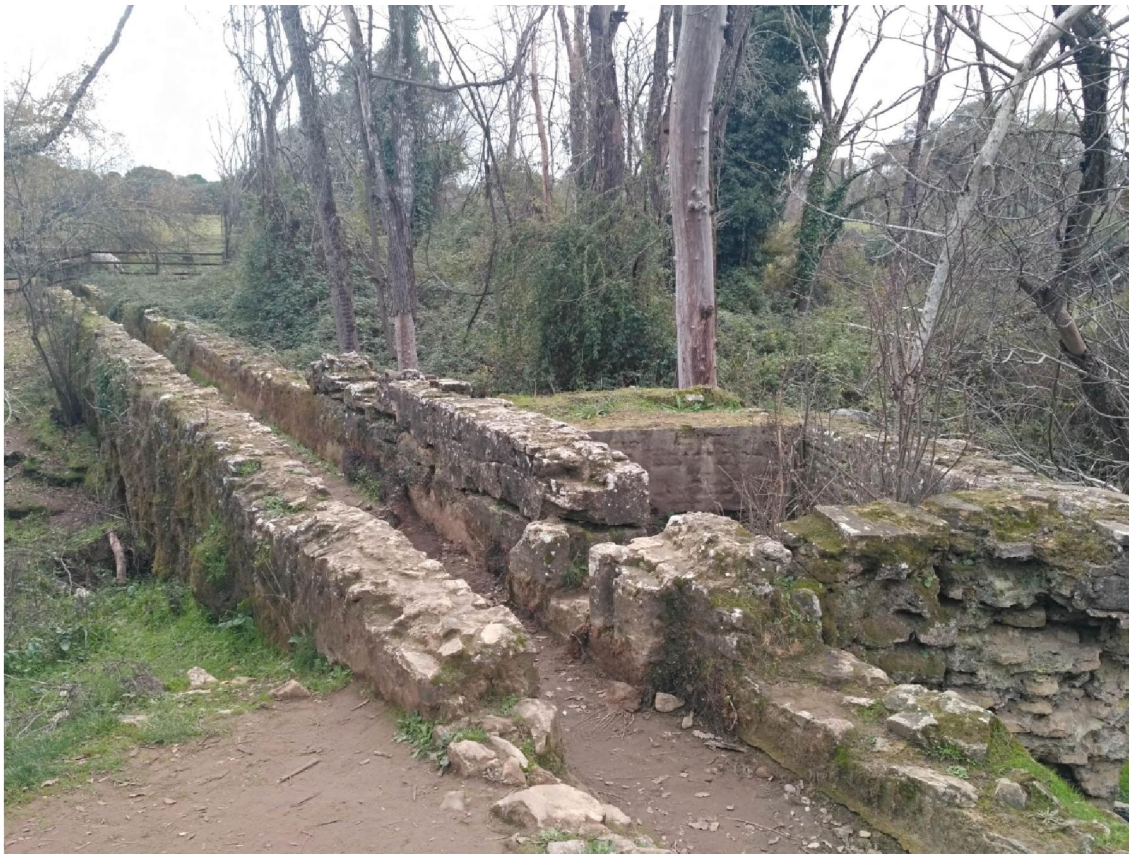
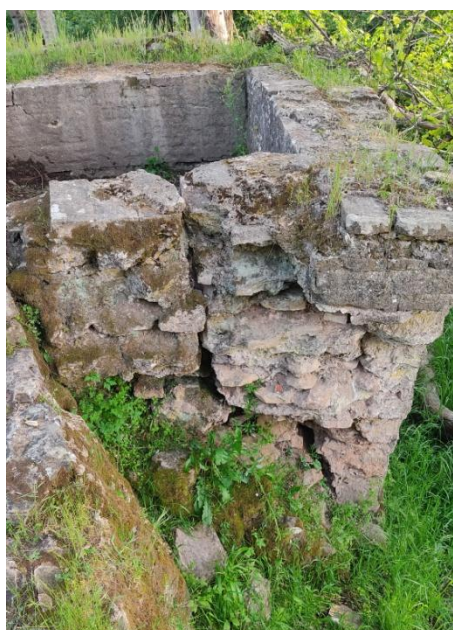
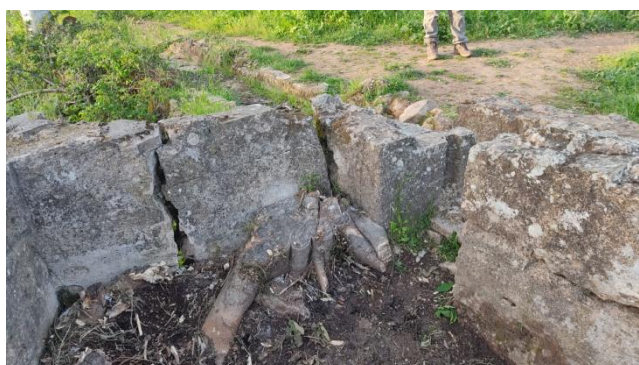
La cuba de agua de este molino presenta una forma rectangular irregular, al igual que los muros que varían en grosor y medidas de manera desigual. Los vestigios de la casa del molino revelan una estructura de forma también irregular, con una parte más estrecha en un extremo, donde irían las piedras del molino y más ancha en el otro.

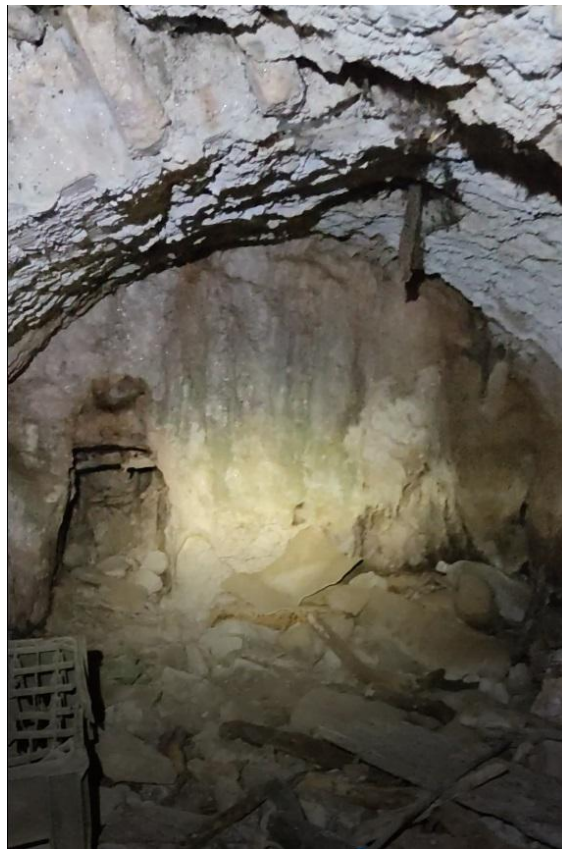
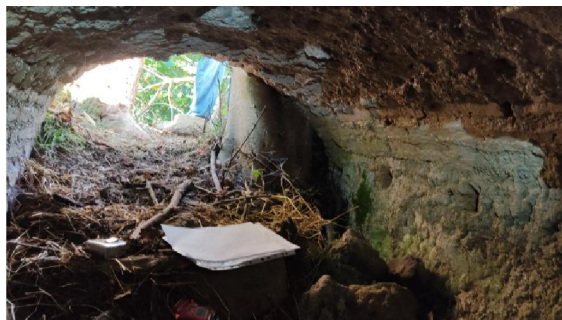
La parte inferior, destinada al rodezno, está constituida por una bóveda de ladrillo con una forma rectangular e irregular. La entrada de la bóveda está definida por un arco, que mide aproximadamente 126 cm de altura y 120 cm de ancho.

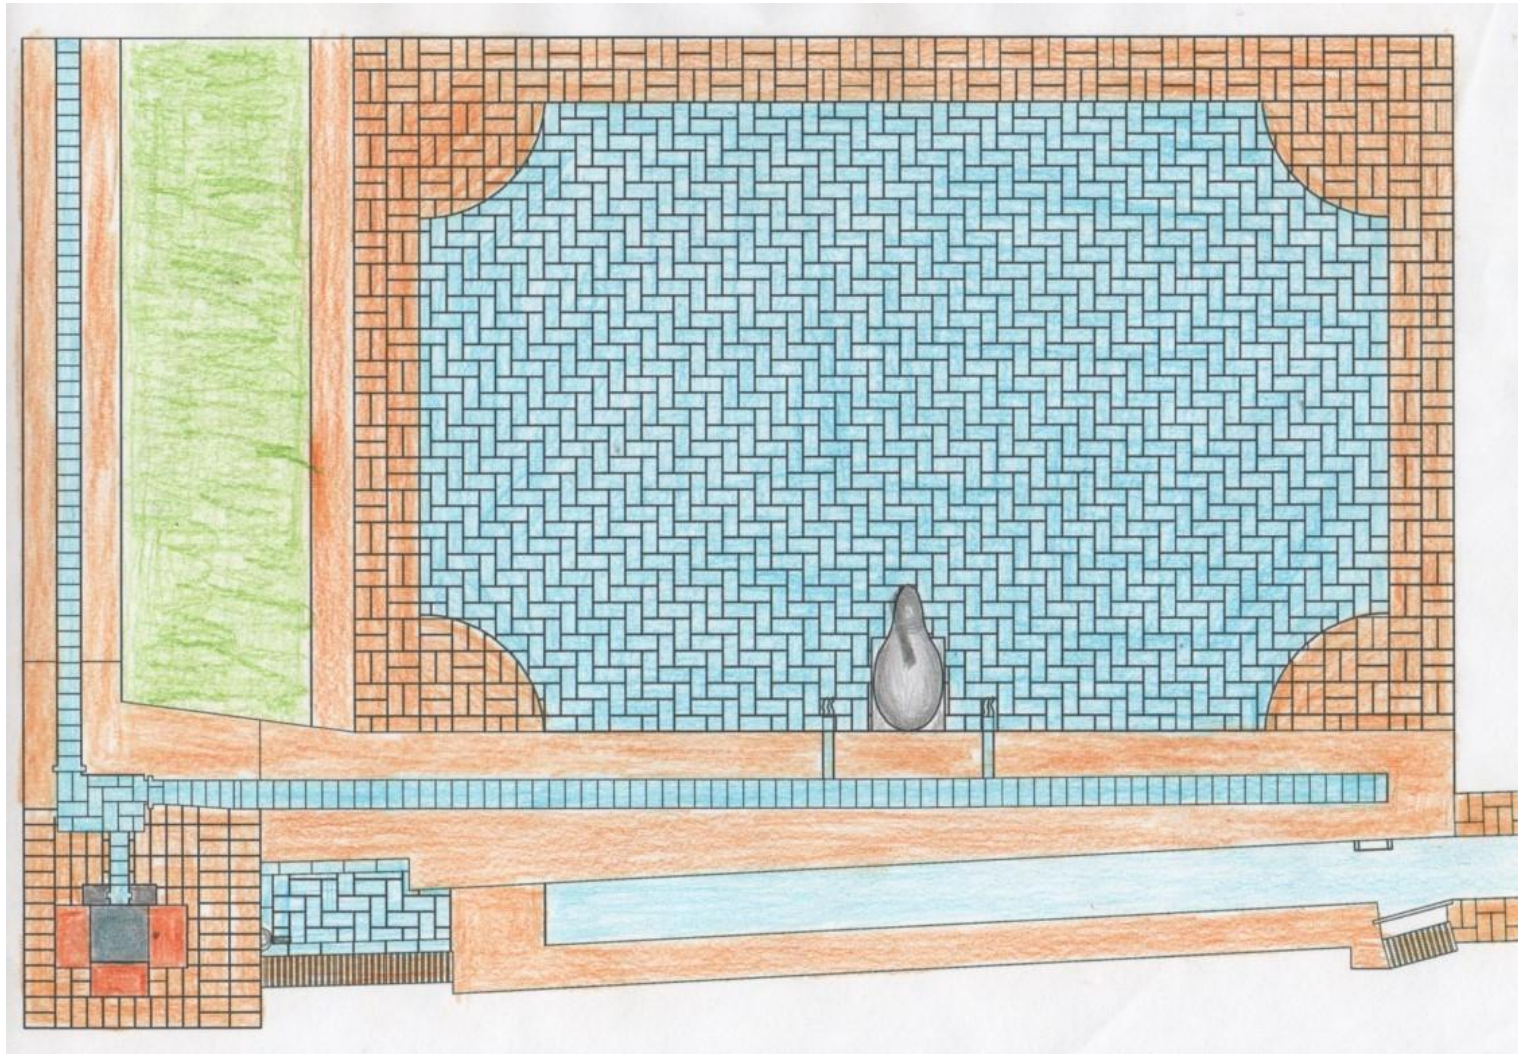
Fuente del Elefante. PLANTA

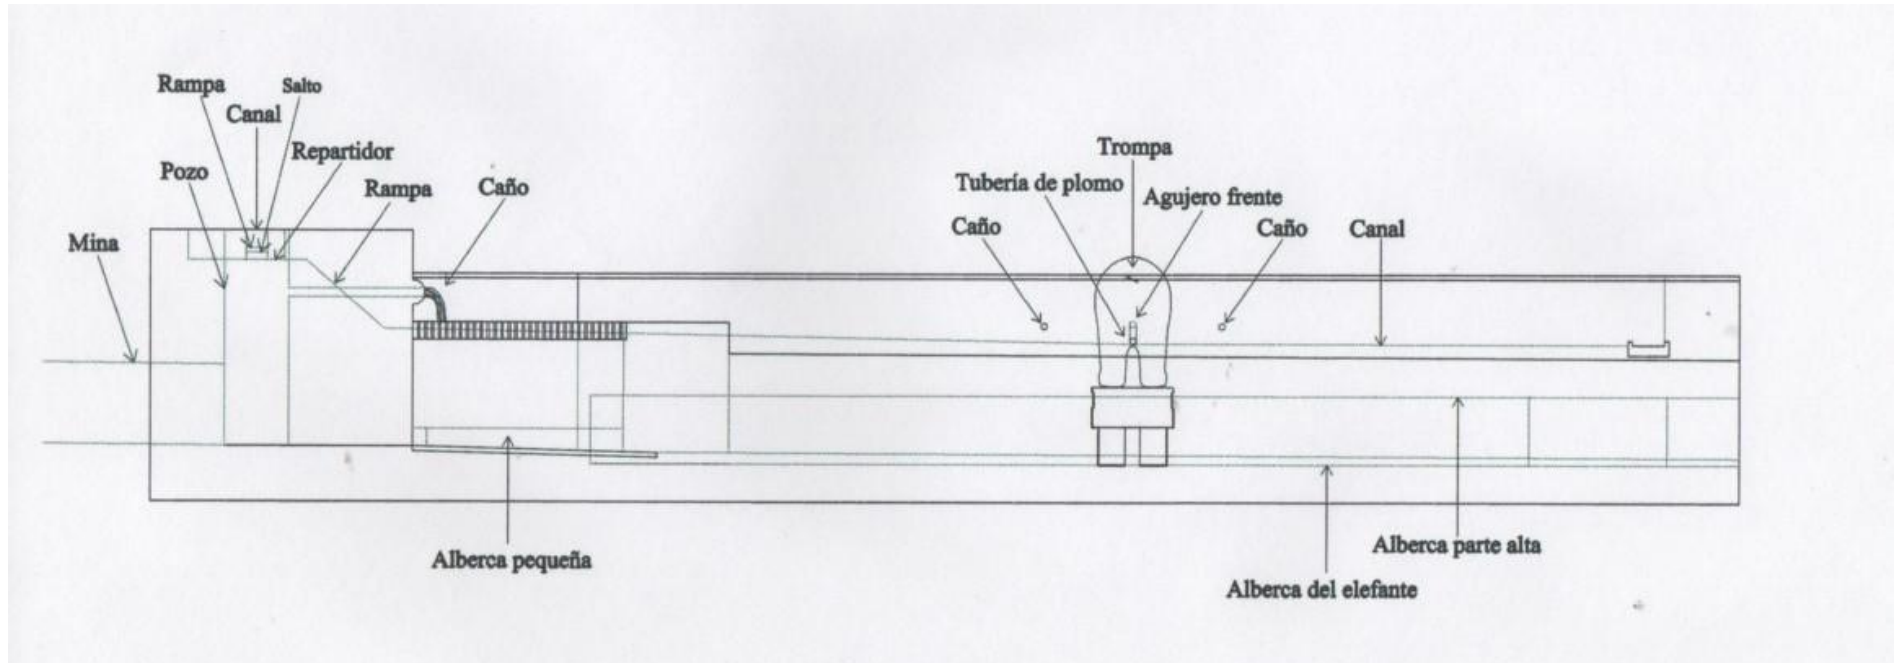
Fuente del Elefante. ALZADO (visto con transparencia desde el este)

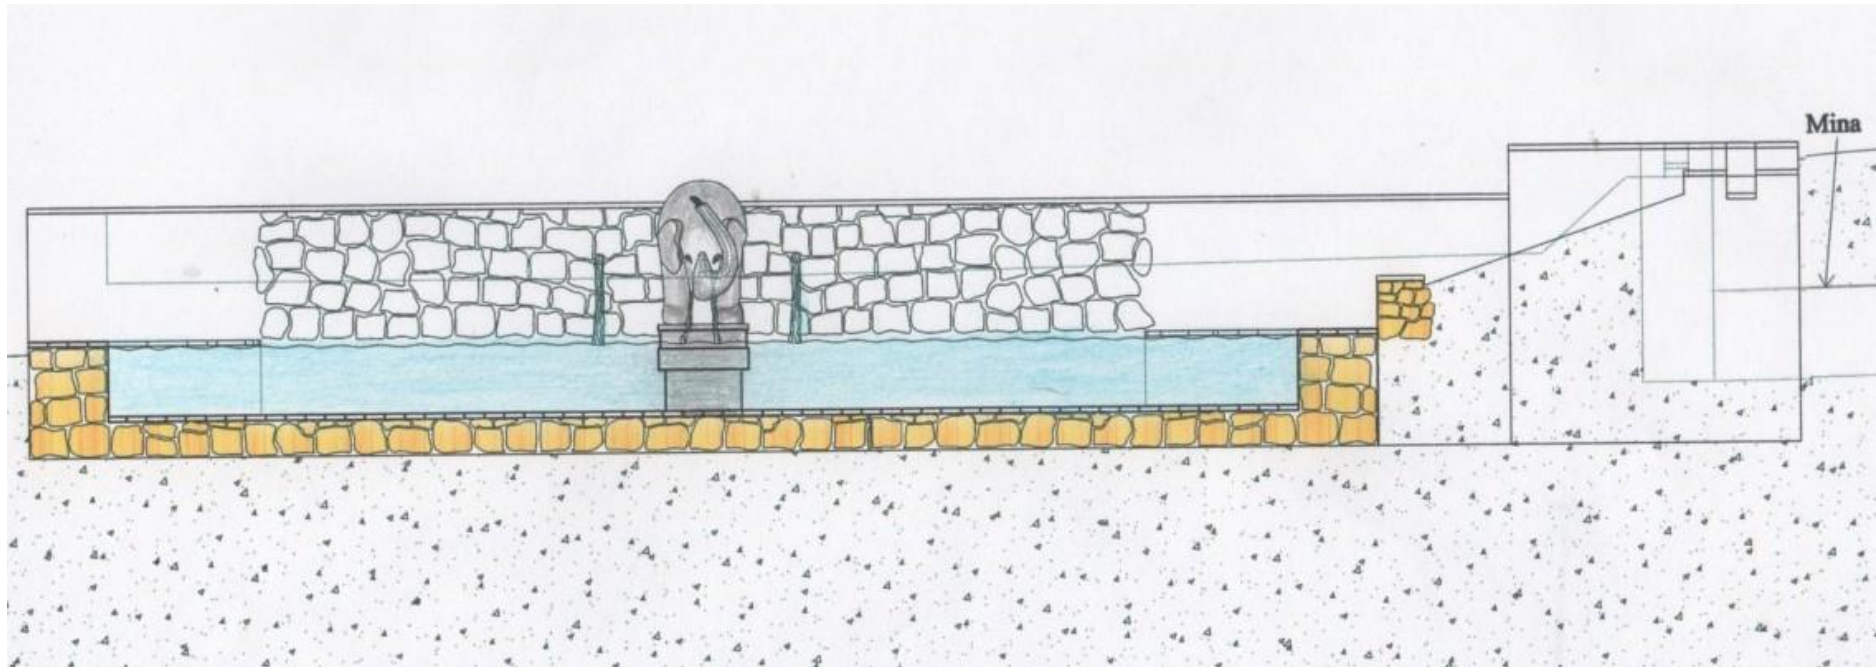
Fuente del Elefante. SECCIÓN A

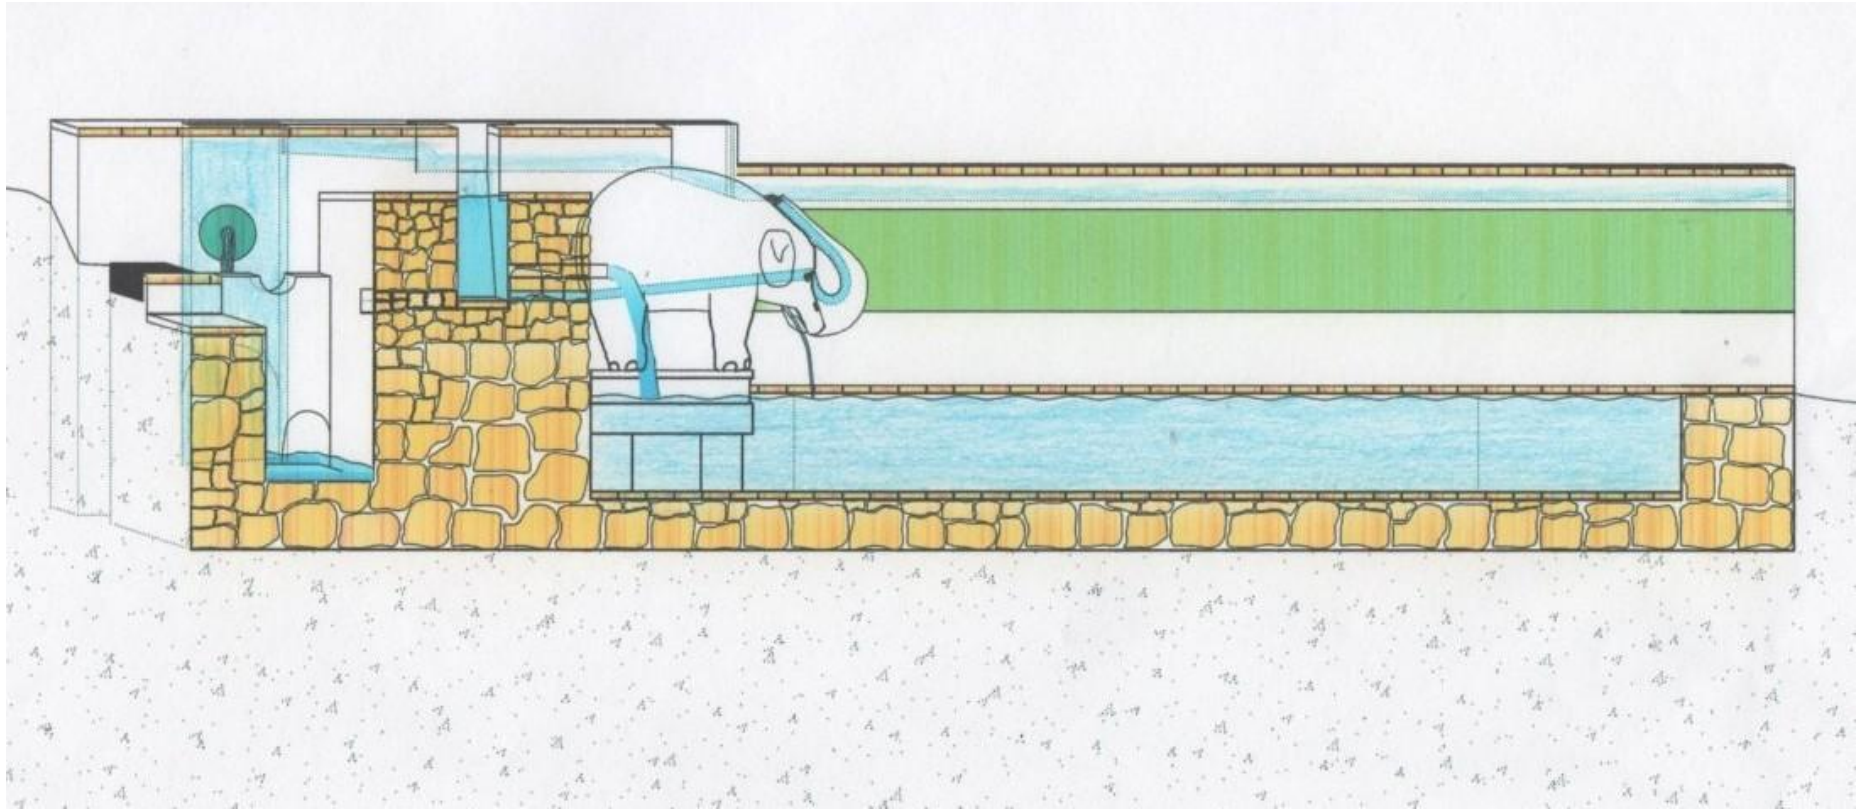
Fuente del elefante. SECCIÓN B

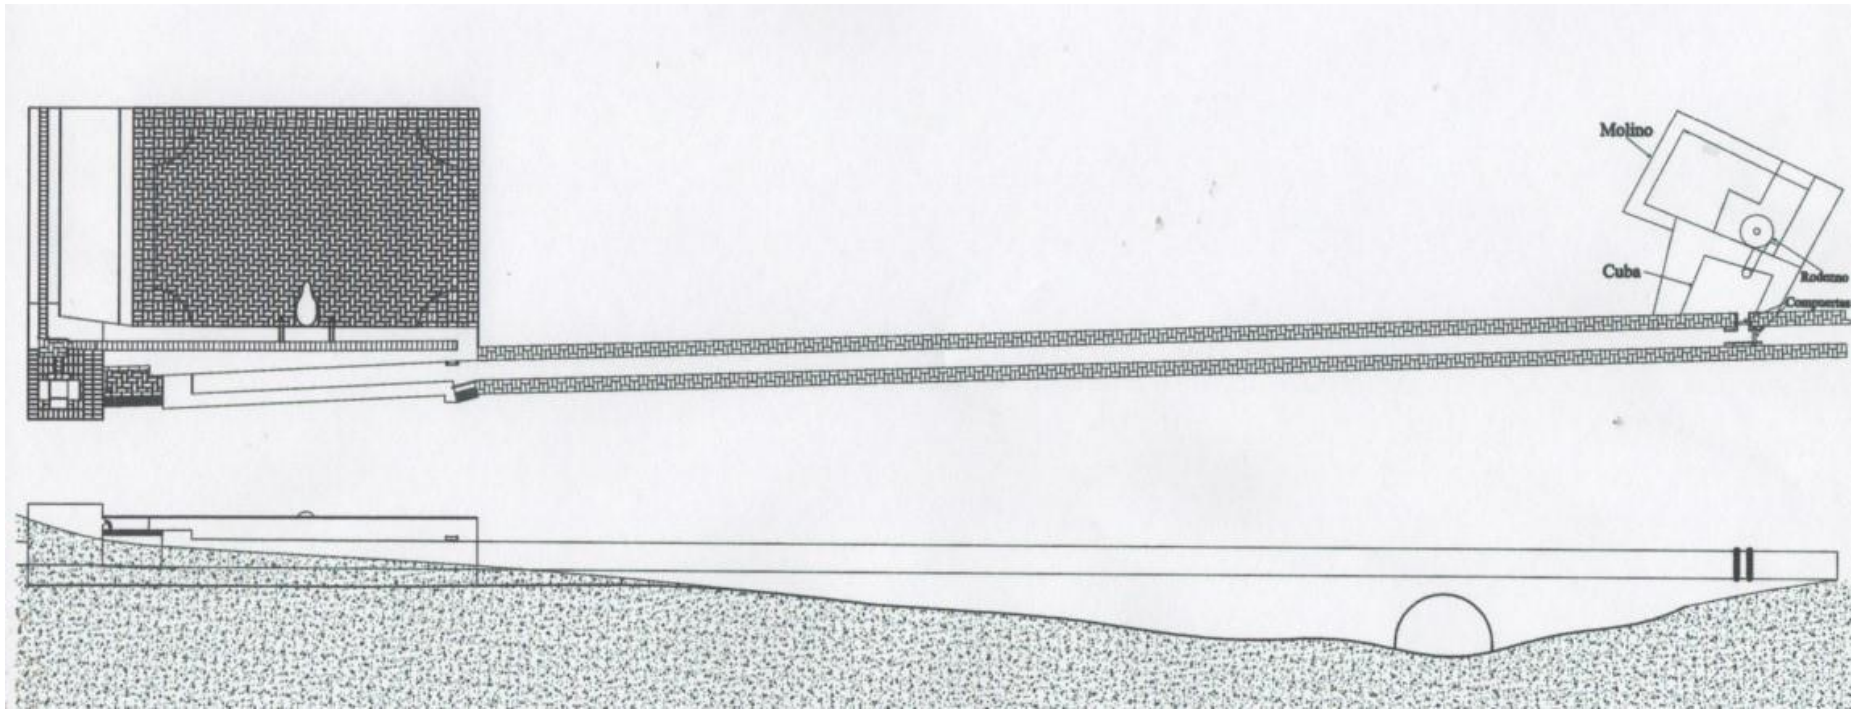
Fuente del Elefante y molino. PLANTA Y ALZADO

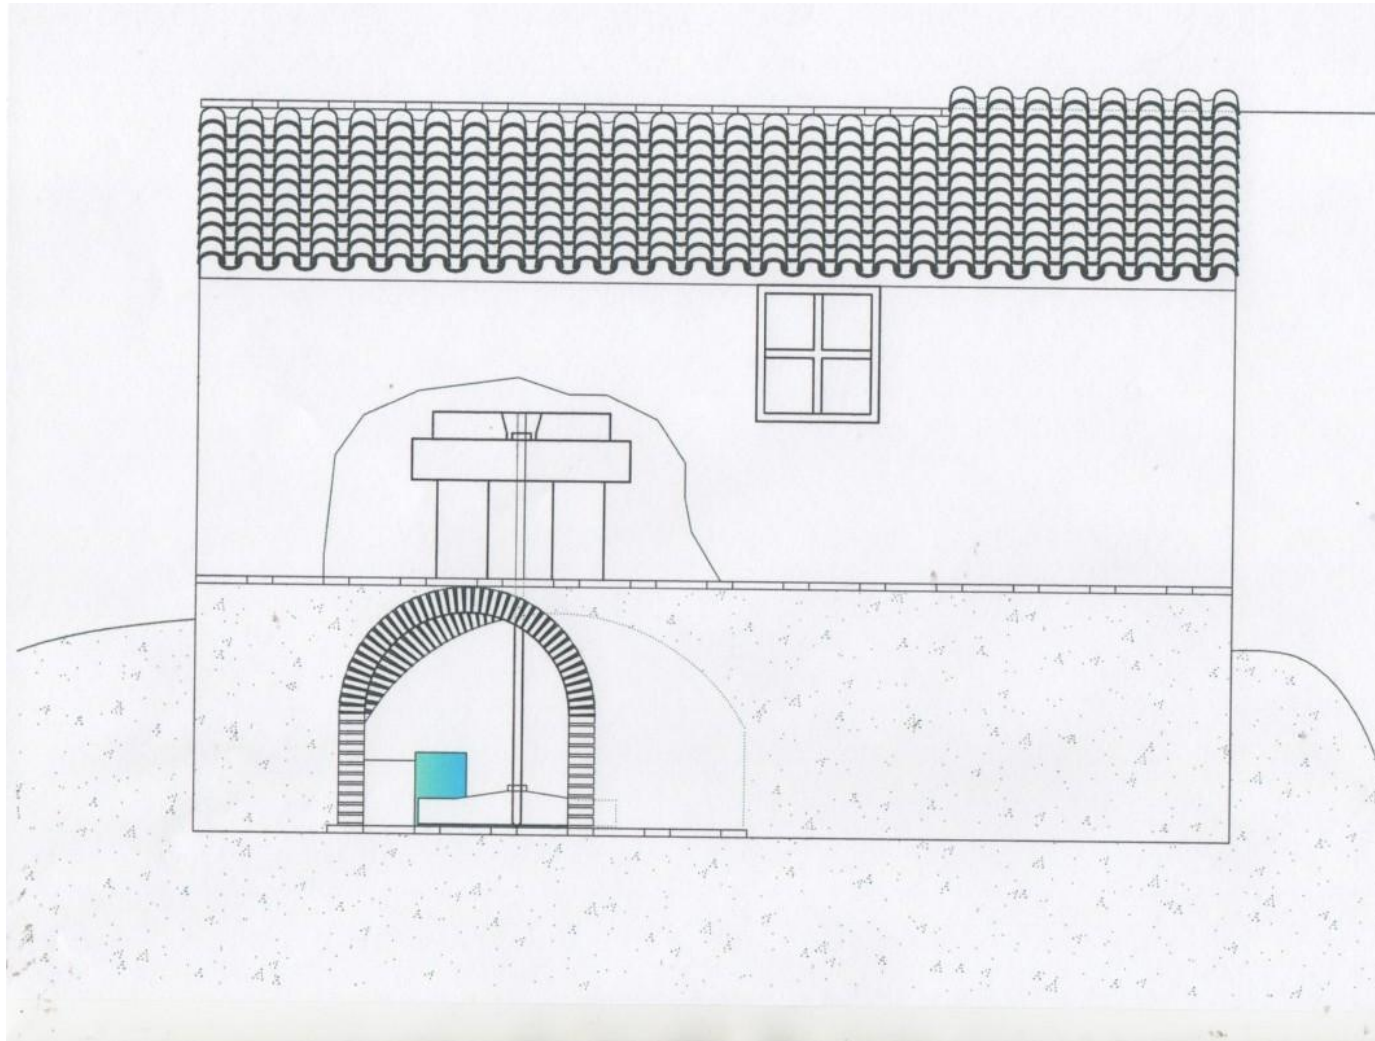
Fuente del Elefante. MOLINO - ALZADO

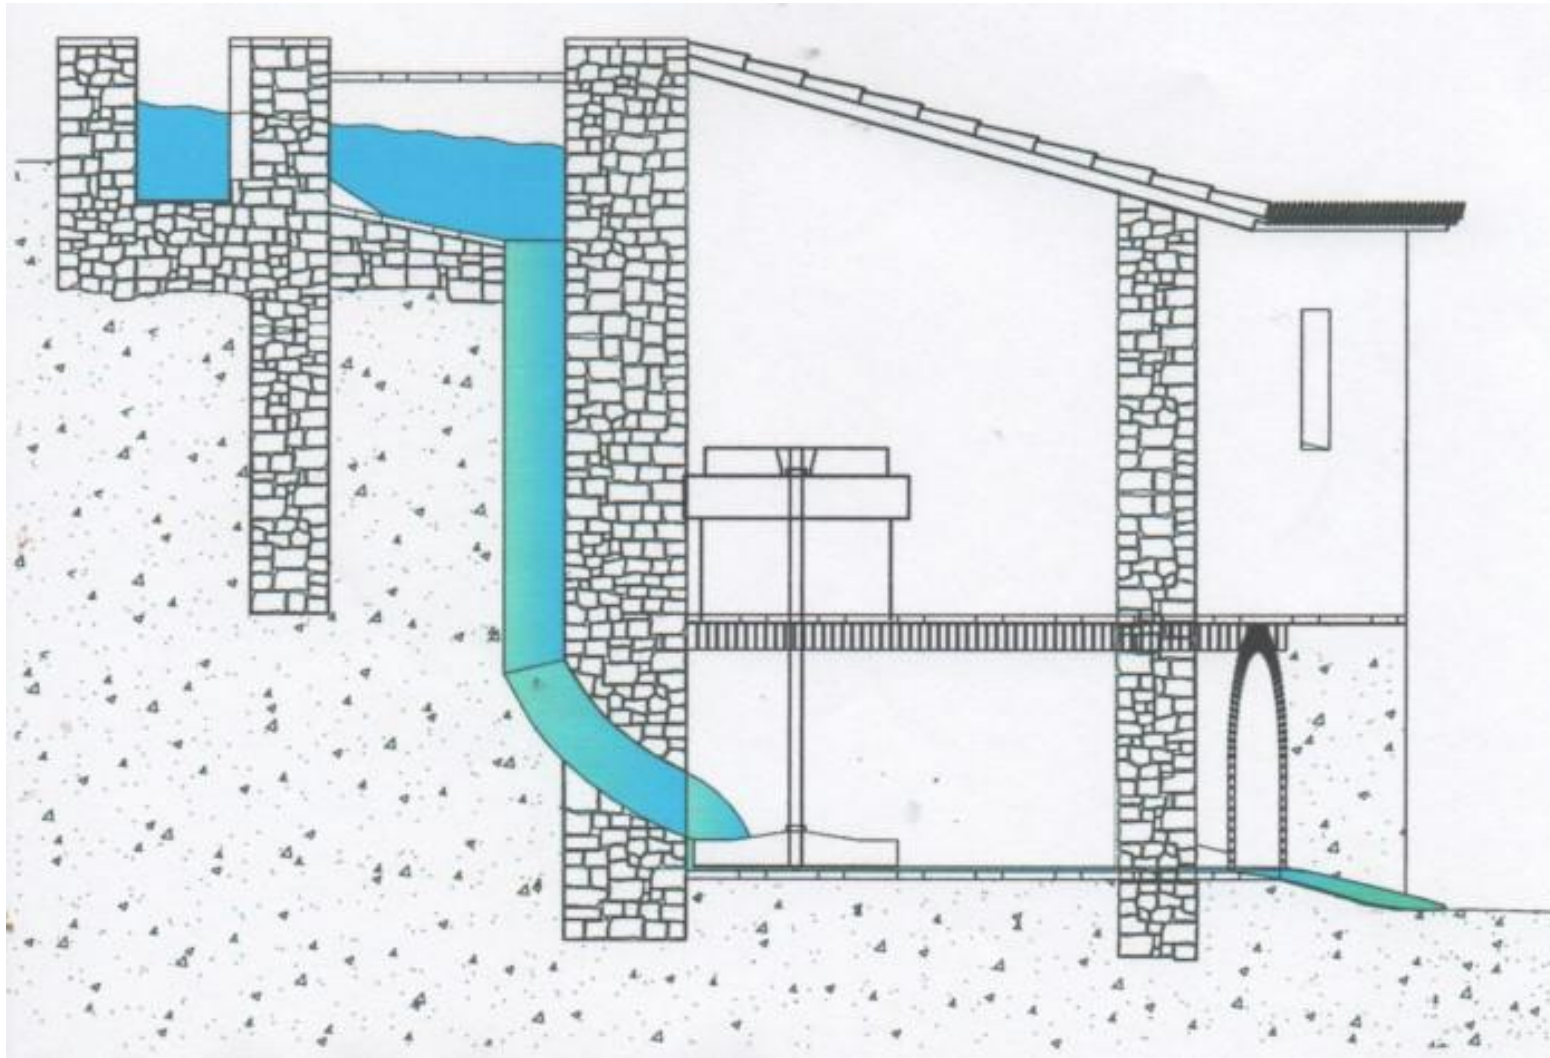
Fuente del Elefante. CANALIZACIÓN, CUBA Y MOLINO
